Ekonomisk Plan

BOSTADSRÄTTSFÖRENINGEN KORNET 8

Anticimex Överlåtelsebesiktning av storhus

Underhållsplan

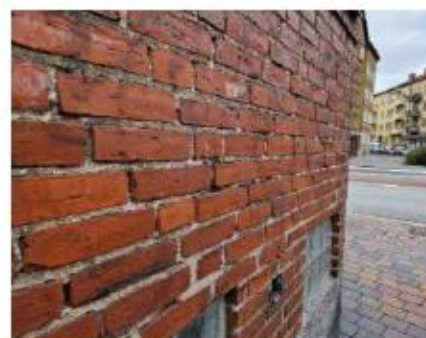
Fogsläpp förekommer fläckvis. Porösa fogar noteras även samt att balkongerna till trapphusen är slitna. Stöd har satts under vid något tillfälle. Ovansida uppvisar sprickor i ytskikt. Kontakta fasadentreprenör för en fortsatt kontroll av sockel/fasader samt balkonger för bedömning av åtgärder.

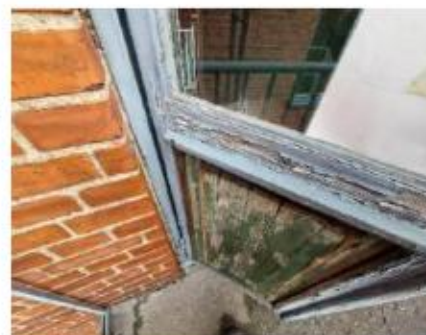
Dörrar/fönster

Överlag är fönster och dörrar inåt gården slitna. Färgsläpp och rötskador finns. En del fönster är svåra att stänga samt att det i en del lägenheter klagas på kraftigt drag/otätheter från fönster. Porten samt panelbeklädnad vid porten är slitet samt att porten uppvisar tecken på inbrottsförsök/skadegörelse. Dörrar till trappbalkonger är slitna, troligtvis behövs dessa bytas ut. Saknas 1 fönsterglas i övre balkong uppgång 1. Fönster och dörrar m m ses lämpligen över/åtgärdas alt byts ut i samband med åtgärder gällande fasader.

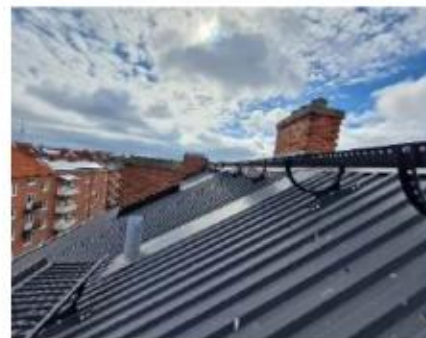
Skorstenar är i allmänt behov av översyn och underhåll. Notera att det är skorstenarnas yttre som bedöms, och inte deras funktion. Kontakta fackman för en översyn och bedömning av åtgärder.

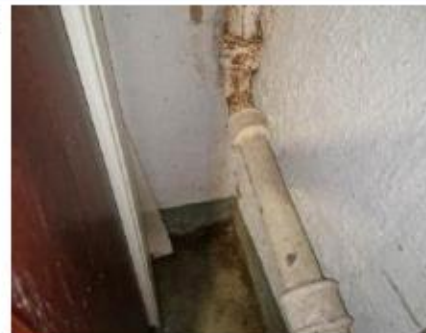
Läckage från troligtvis avloppsrör noteras ungefär vid uppgång 3. Äldre gjutjärnsrör i källaren är rostangripna. Kontroll av system för vvs ingår inte i detta uppdrag, men detta bör kontrolleras och åtgärdas av fackman.

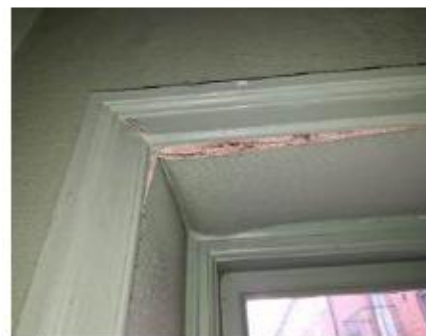
Trapphus / Allmänt 3 st

Allmänt slitna ytskikt. I uppgång 1 där det på utsidan finns dåliga fogar, kan man se fuktgenomslag vid fönster/balkong. (bild)
Lösa infästningar till räcken finns. Ett räcke där handtag saknas, finns en skarp kant med risk för personskador.
Trapphus ses lämpligen över och renoveras/åtgärdas i samband med fasader etc.
