## ÖVERLÅTELSEBESIKTNING

### Säljklar Total med fuktmätning

## MALMÖ SILVERVIK 33

2025-02-11

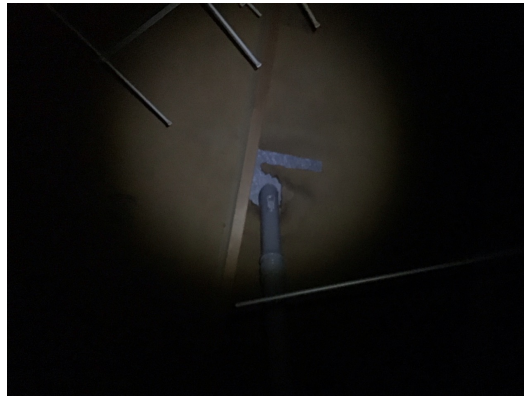
#### **Missfärgningar.**

Missfärgningar har observerats. Dessa missfärgningar var torra vid besiktningstillfället.

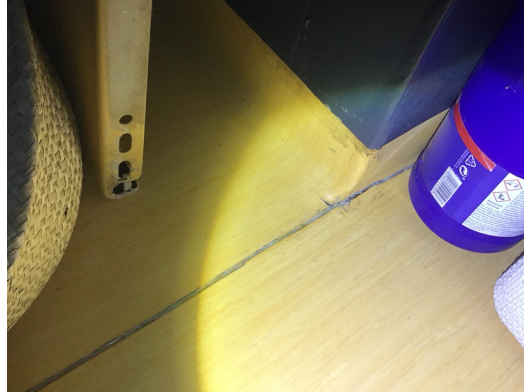
##### **Brister i vårumstapet/plastmatta.**

Då brister finns på vårumstapet/plastmatta, finns det risk att vatten kan tränga in bakom ytskiktet och orsaka förhöjd fuktstatus. Kontakt med fackman rekommenderas för att utreda vidare.
