## ÖVERLÅTELSEBESIKTNING

### Överlåtelsebesiktning av fastighet enligt jordabalken för säljare

| Adress | Rågåkersvägen 3, 238 36 Oxie |
| Besiktningsnummer | 20260916-03 |

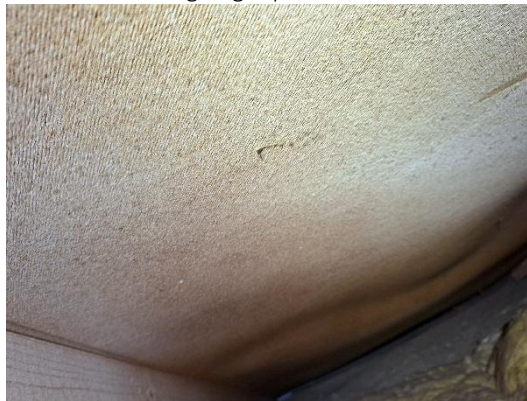
Nockvind sovrums 4

Det finns en oisolerad vindslucka i huset. Se riskanalys 1.

Man kan titta in via vindsluckan och allt ser bra ut från luckan.

Det finns missfärgningar på två av masonitskivorna.

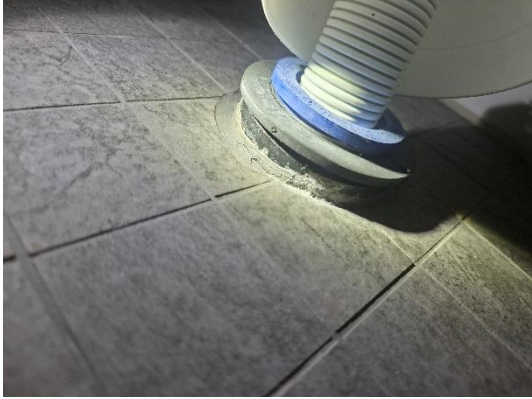
| Badrum | <p>Fönster finns i våtzon 1. Se riskanalys 2.</p> <p>Vaskavloppsröret sticker upp för lite ovanför klinkergolvet. Se riskanalys 2.</p> <p>Det finns ett skvallerrör på väggen intill badkaret. I våtzon 1. Det är en avvikelse från branschreglerna.</p> <p>Fuktindikering är utförd utan indikering på fukt.</p> |

När vaskavloppsröret inte sticker upp tillräckligt över klinkern är det svårt att täta kring röret vilket kan orsaka skador i kringliggande konstruktioner.

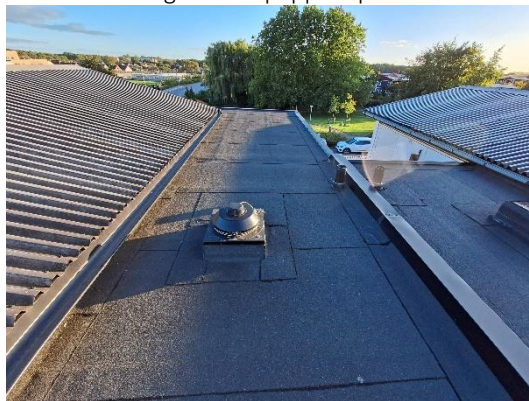
Den tekniska livslängden har passerats på plåttaket/papptaket ovanför entrén vid huvudingången. Se riskanalys 4.

Det finns ett låglutande papptak på huset. Se riskanalys 4.

Om det blir stående vatten på ett låglutandepapptak så innebär det att takpappen kan frysa isär i skarvarna vilket kan leda till skador i underliggande konstruktioner.

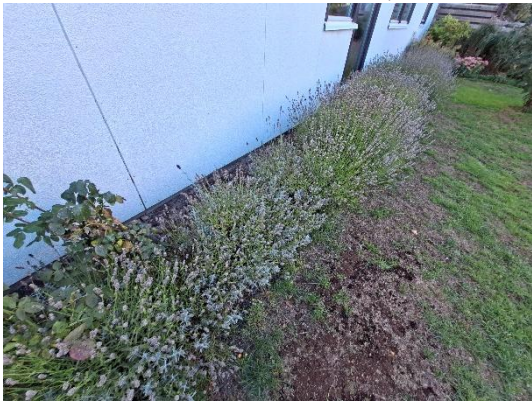
| Markförhållanden | Växter och rabatter finns intill huset/uterummet. Se riskanalys 5.<br> |

5. När det finns växter och rabatter nära huskroppen riskerar man att få en ökad fuktbelastning mot grundmuren som kan medföra att skador uppstår i anslutande konstruktioner.
