## Utlåtande över ÖVERLÅTELSEBESIKTNING

KLINGSTABACKEN 6  
Edsviksvägen 34, 182 33 Danderyd

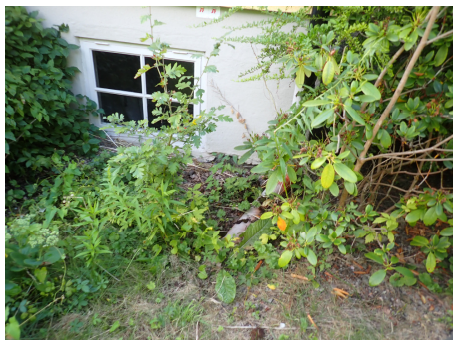
Närliggande planteringar mot entrésidan. Se även riskanalys punkt 3:1.

- 3:1** Närliggande planteringar kan komma att påverka grundkonstruktioner, fasader vind och tak negativt då rötter underminerar grundkonstruktioner (med risk för sättningsskador) och grenar fuktbelastar fasader. Takkonstruktioner kan även påverkas negativt (nedskräpning av tak, flyttande av takpannor och liknande) samt att planteringar kan täppa till luftspalter vid takfot.

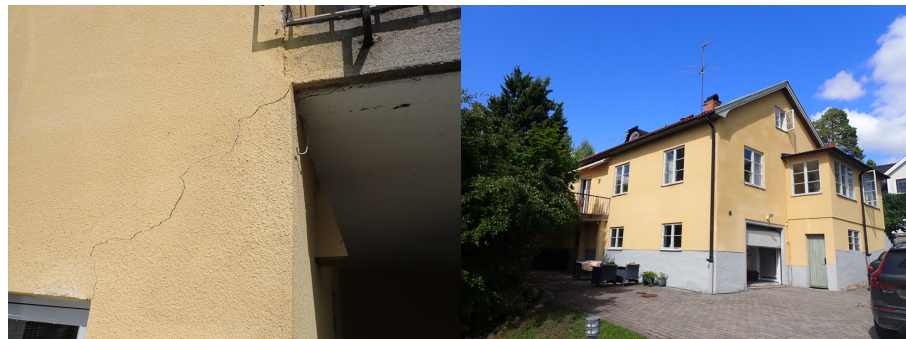
Spricka i fasad mot pool vid infästning av betongbalkong. Se även fortsatt tekniskutredning punkt 4:1.

Mindre förskjutning i fasad noteras ovan garagedelen.  
Algpåväxt noteras generellt på husets takfot.

- 4:1** Sprickor i betongkonstruktioner ska hållas under uppsikt för att säkerställa att det är äldre rörelser/sättningskador. Om sprickor ändrar karaktär ska kontakt tas med fackman för utredning gällande rörelser/sättningar i huset.

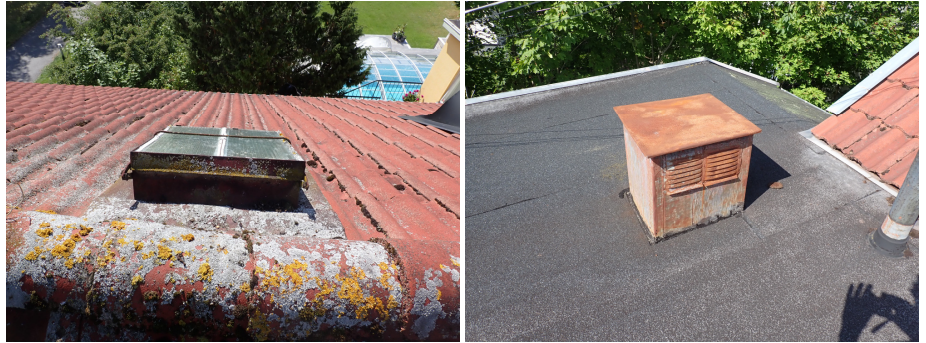
Äldre takpapp ovan låga delen med blåsor/bulor.

Äldre takplåt ovan låga delen samt kring takfönster på huvudhuset.

Mosspåväxt på betongpannor mot baksidan för huvudhuset.

Nockband saknas under nockpannorna.

Färgsläpp noteras på vindskivor.

- Riskerna för ovanstående ökar när husets dränering/utvändiga fuktskydd är föråldrat.
- 3:3** Av åldersskäl och konstaterade brister är takpappen ovan den **låga delen** åldersmässigt avskrivet. Om läckage inträffar kan fukt, mögel och/eller rötrelaterade skador uppstå på underliggande konstruktioner.

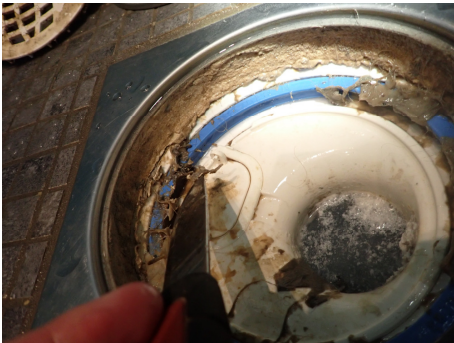
Entré/Hall:	-----
WC:	-----
Dusch:	<p>Tätskikt bakom kakel och under klinker är ej besiktningsbart.</p> <p>Golvbrunnsmanschett ansluter ej ner i golvbrunn/glipa mellan tätskikt och golvbrunn.</p> <p>Självdagsventilation i våtrum.</p> <p>Med anledning av ovan noterade brister/svaga punkter se även riskanalys punkt 3:3.</p>

- 3:4** Avsaknad av brunnsmanschett i golvbrunn innebär en kraftigt ökad risk då det förekommer brister i anslutning mellan golvbrunn och tätskikt med risk för inträngning av vatten in under tätskiktet vilket kan leda till fukt, mögel och/eller rötrelaterade skador.
