Utlåtande över ÖVERLÅTELSEBESIKTNING

Fregatten 5
Konvaljstigen 2, 170 78 Solna

ÖVERLÅTELSEBESIKTNING FÖR SÄLJARE

Uppdragsgivare:	Samma som ovan
Uppdragsnummer:	2024-300

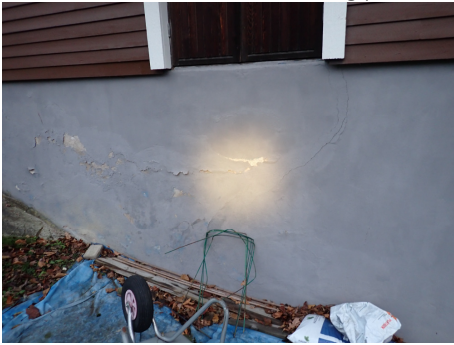
Mark:	-----
Grundmur/Hussockel:	<p>Källare är en känd riskkonstruktion. Se även riskanalys punkt 3:1. Putssläpp/sprickor på grundmurar TV om garagedel och under vardagsrum 1. Se även fortsatt tekniskutredning punkt 4:1.</p>

- 4:1** Sprickor i grundmurarna ska hållas under uppsikt för att säkerställa att det är äldre rörelser/sättningskador. Om sprickorna ändrar karaktär ska kontakt tas med fackman för utredning gällande rörelser/sättningar i huset.

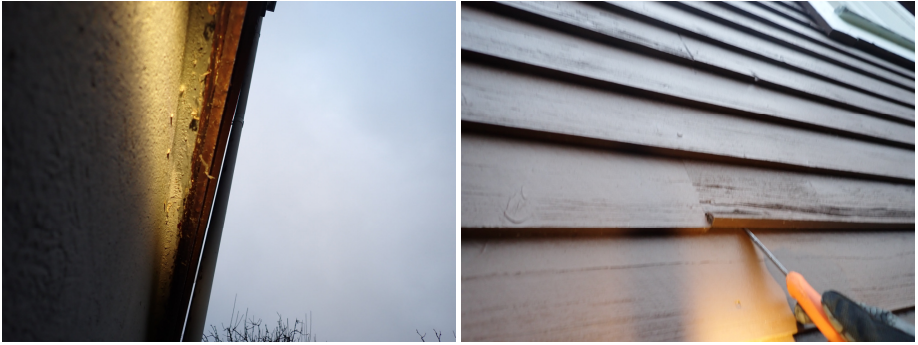
Fasad:	<p>Träpaneler har torrsprickor, bitvis kraftiga och fasaden saknar synlig bakomliggande luftspalt. Se även riskanalys punkt 3:2.</p>

3:2 Äldre torrspruckna träfasader ökar risken för fuktinträngning, vilket kan leda till fukt, mögel och/eller rötrelaterade skador i bakomliggande konstruktioner, avsaknad av bakomliggande luftspalt ökar risken för ovanstående.

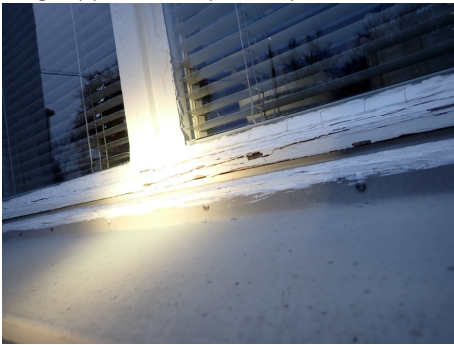
Fönster/Dörrar:	<p>Färgsläpp och torrsprickor på fönster, bitvis kraftiga.</p>

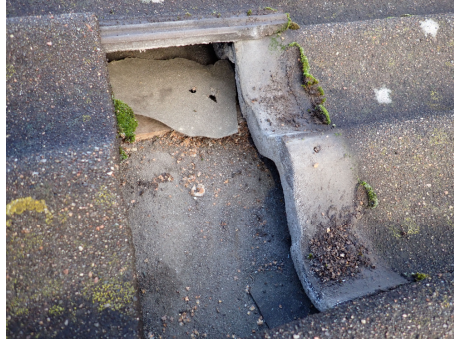
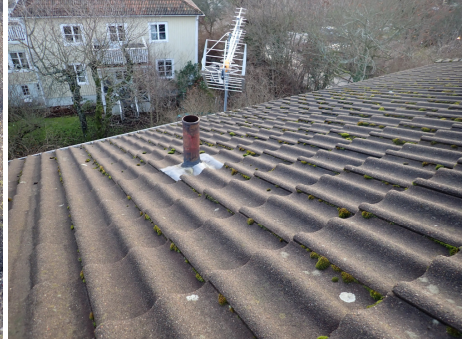
Taket är av säkerhetsskäl endast besiktigad begränsat från takluckan.

Äldre torr underliggande takpapp.

Äldre frostnötta betongpannor.

Mospåväxt på betongpannorna.

Nockband saknas.

Äldre takplåtar kring takgenomföringar.

3:3 Av åldersskäl och konstaterade brister är yttertaket åldersmässigt avskrivet. Med anledning av att den underliggande takpappen är torr och spröd i kombination med dåliga takgenomföringar, mosspåväxt och frostsador på takpannorna ökar risken för att läckage kan komma att uppstå. Om läckage inträffar kan fukt, mögel och/eller rötrelaterade skador uppstå på underliggande konstruktioner.

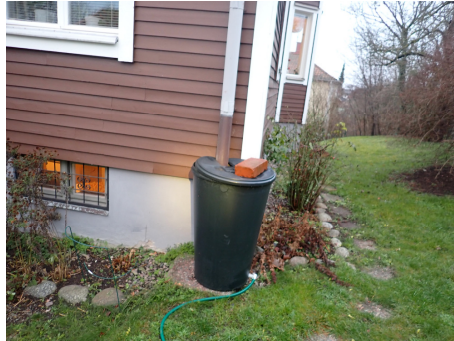
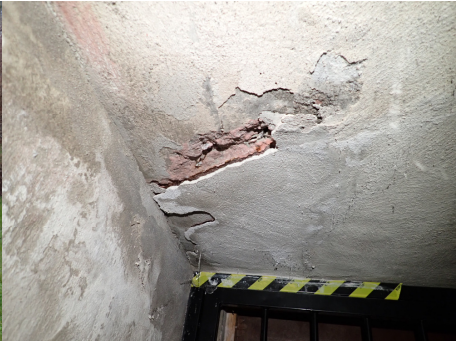
Stuprör för huset mot vägen leds ej bort via dagvattensystem.

Sprickor i betongtrappa för entrédel samt putssläpp och rostskador på konstruktion underifrån. Se även fortsatt tekniskutredning punkt 4:1.

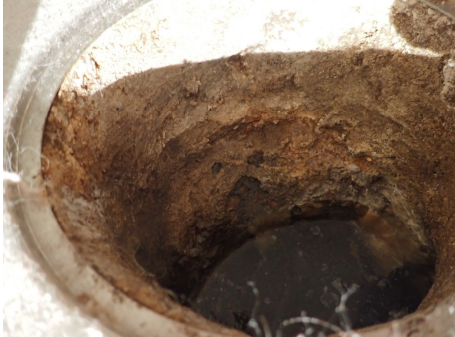
Klädkammare 1:	-----
WC/duschkabin 1:	<p>Tätskikt bakom kakel och under klinker är ej besiktningsbart.</p> <p>Äldre åldersmässigt avskrivet tätskikt.</p> <p>Självdraagsventilation i våtrum.</p> <p>Äldre golvbrunn av gjutjärn med rostangrepp.</p> <p>Med anledning av ålder och noterade punkter är våtrummet i stort behov av renovering.</p>

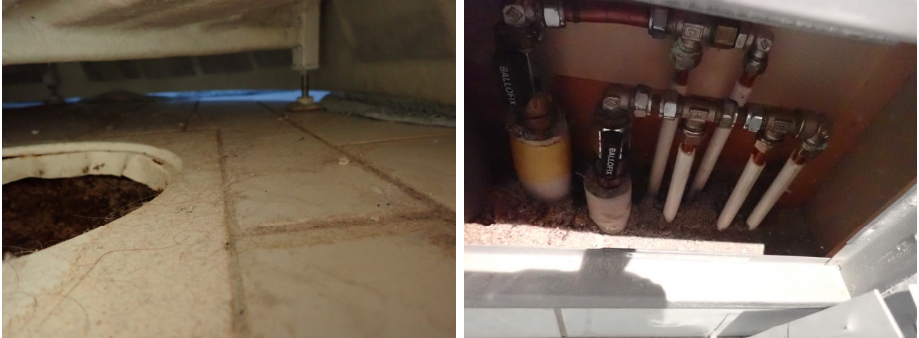
WC/duschkabin 2:	<p>Tätskikt bakom kakel och under klinker är ej besiktningbart.</p> <p>Äldre åldersmässigt avskrivet tätskikt.</p> <p>Självdagsventilation i våtrum.</p> <p>Äldre golvbrunn av gjutjärn med rostangrepp.</p> <p>Vattenkopplingar är placerad i vägg vid WC utan kringliggande tätskikt.</p> <p>Med anledning av ålder och noterade punkter är våtrummet i stort behov av renovering.</p>

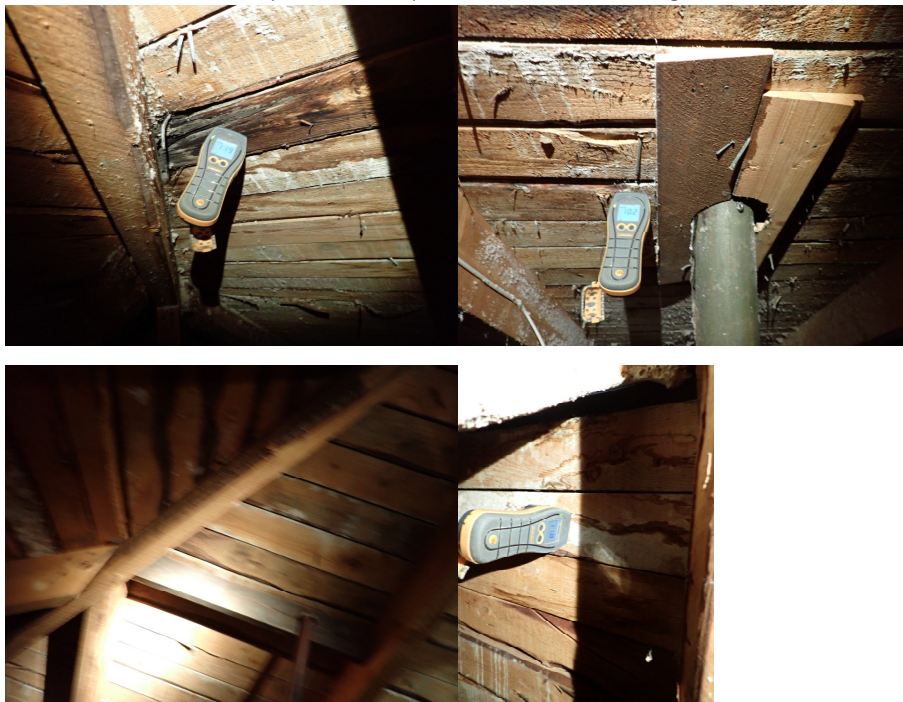
Nockvind är besiktigad.

En del fuktrosor noteras på husets råspont, torra vid besiktningen.
