## Utlåtande över ÖVERLÅTELSEBESIKTNING

Danderyd Idun 9  
Götavägen 15, 182 61 Djursholm

Omfattning: Okulär besiktning av huvudbyggnad + uppmätning + energideklaration  
Besiktningsdag: 2025-02-12 kl 08:30  
Närvarande: Cecilia Meltzer  
Anders Tjärnvall, Vincent Forsbeck

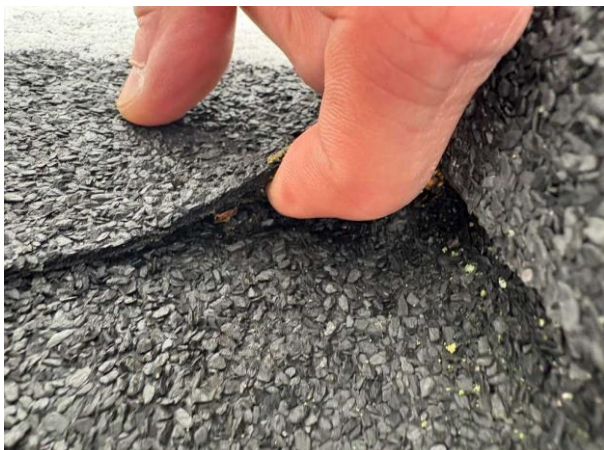
| <b>Yttertak</b> | Taket är snötäckt<br>Plasthuvarna ovan takfönster är trasiga (flisor är borta i nederkant på plasten)<br>Del av pappen har släppt i en skarv vid ett av fönsterna |

*Bild 1: Utvändigt, Yttertak, Taket är snötäckt Plashuvorna ovan fönster är trasiga Del av pappen har släppt i en skarv vid en av fönsterna*

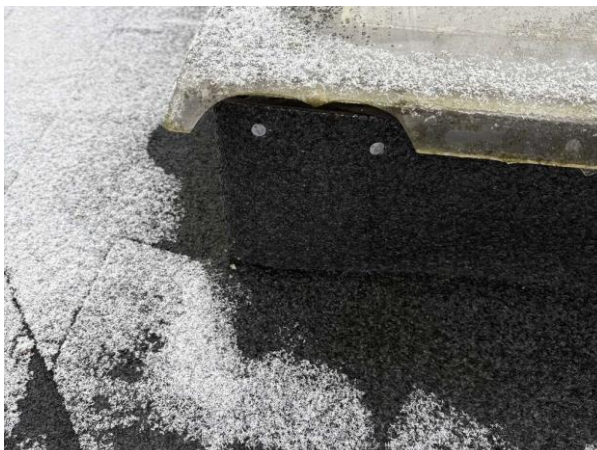
*Bild 2: Utvändigt, Yttertak, Taket är snötäckt Plashuvorna ovan fönster är trasiga Del av pappen har släppt i en skarv vid en av fönsterna*

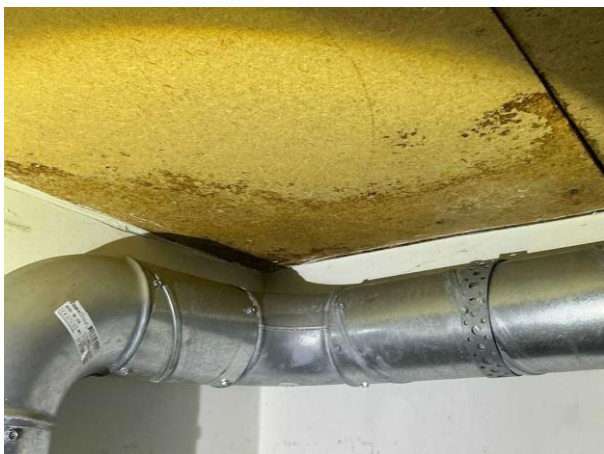
Inbyggda vattenkopplingar saknar tät botten  
Fuktfäckar noterades i taket under trappan (torrt vid besiktningstillfället)

*Bild 3: Invändigt, Souterrängplan, Hall, Inbyggda vattenkopplingar saknar tät botten Fuktläckor noterades i taket under trappan (torrt vid besiktningsstillfället)*

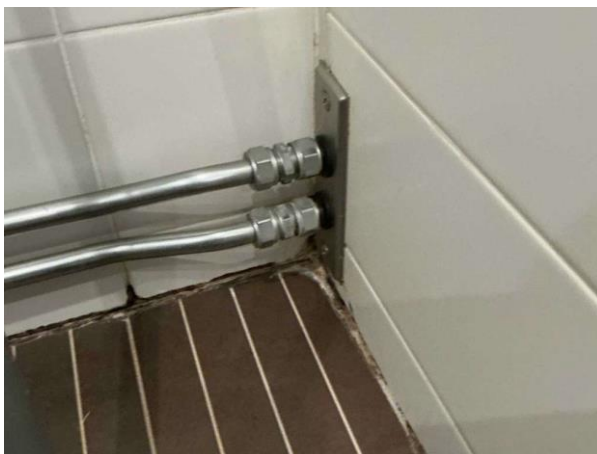
Det förekommer rörgenomföringar i vägg i duschzonen  
Missfärgade fogar noterades  
Klämringen i golvbrunnen i bastun är inte nedtryckt mot golvbrunnen  
Brunnsduken är synlig under klämringen under badkaret (felaktigt tillskuren)  
Helkaklat, tätskikt under kakel och klinker är inte besiktningsbart  
Se riskanalys

Det förekommer felaktiga/känsliga rörgenomföringar genom tätskikt som utgör risk för vattenskada.

*Bild 4: Invändigt, Souterrängplan, Badrum, Det förekommer rörgenomföring i vägg i duschzonen Missfärgade fogar*

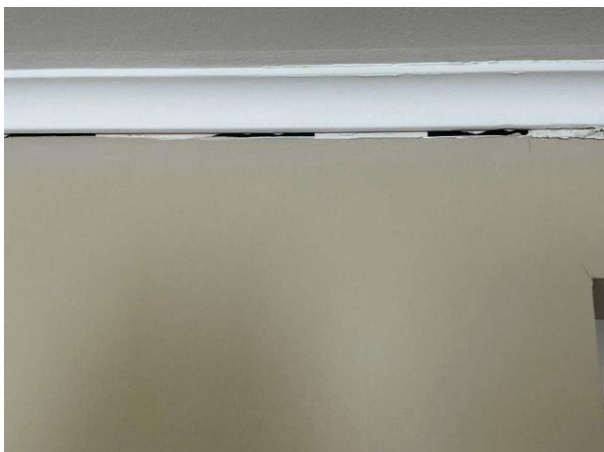
Väggen mellan kök och vardagsrum rör sig något i samband med varmt och kallt väder.

| Allrum | En vägg glipar mot taklisten (se säljupplysningar) |

*Bild 5: Invändigt, Övervåning, Allrum, En vägg glipar mot taklisten (se säljupplysningar övrigt)*

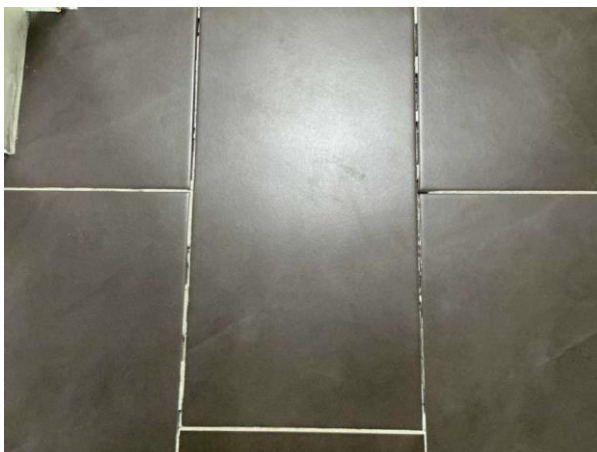
| Tvättstuga | Fogsläpp finns på klinker<br>Klinkerplattor vid dörren är lösa<br>Golvbrunnen är väggnära monterad<br>Brunnsduken är synlig under klämringen (ej korrekt tillskuren)<br>Tät tröskel saknas<br>Det förekommer rör genomföringar i golv för annat än avlopp<br>Tätskikt saknas på golvet vid rören under varmvattenberedaren<br>Tätskikt under klinker är inte besiktningsbart<br>Se riskanalys |

*Bild 6: Invändigt, Övervåning, Tvättstuga, Fogsläpp finns på klinker Klinker plattor vid dörren är lösa*
