## Utlåtande över ÖVERLÅTELSEBESIKTNING

Danderyd TALLEN 8  
Älgstigen 12, 182 79 Stocksund

Omfattning: Okulär besiktning av huvudbyggnad + uppmätning  
Besiktningsdag: 2025-06-25 kl 16:00  
Närvarande: Lars Kirkegaard  
Ulrica Kirkegaard

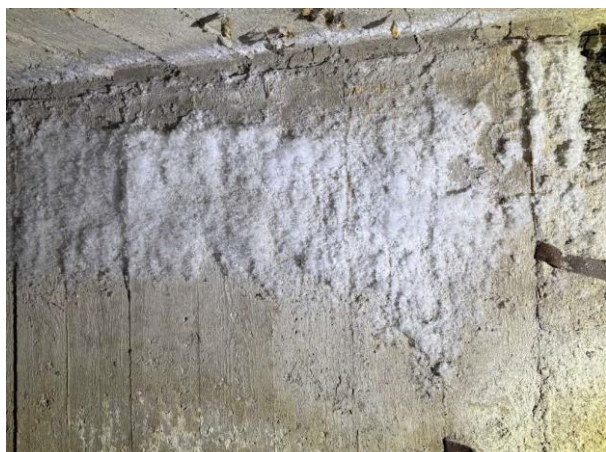
| <b>Grund</b> | Krypgrund betongbjälklag med uppreglade golv, se riskanalys<br>Spår av inträngande fukt noterades<br>Kalkutfällningar finns på grundmurar<br>Fuktavvisande plastfolie saknas på krypgrundens botten<br>En pumpgrop är anlagd i grunden för att pumpa bort inträngande vatten |

Bild 1: - Utvändigt, Grund, Kalkutfällningar på grundmur

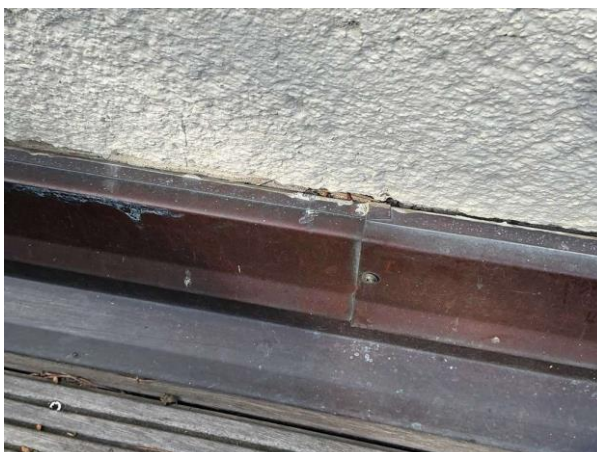
| <b>Fasad</b> | Färgsläpp finns på fasaden<br>Plåt mot fasaden vid altanen är något lös och otät |

Bild 2: - Utvändigt, Fasad, Färgsläpp finns på fasaden Plåt mot fasaden vid altanen är något otät

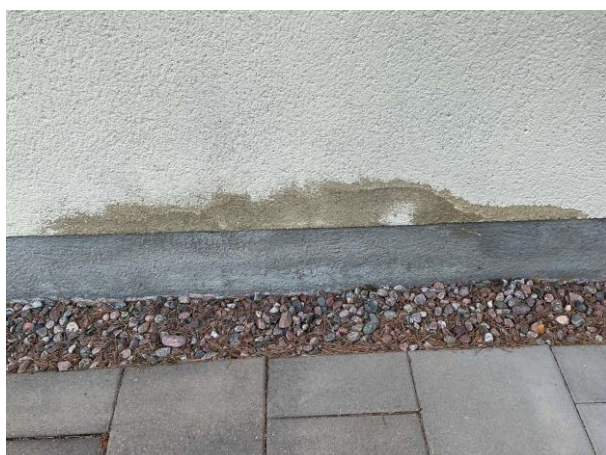
Bild 3: - Utvändigt, Fasad, Färgsläpp finns på fasaden

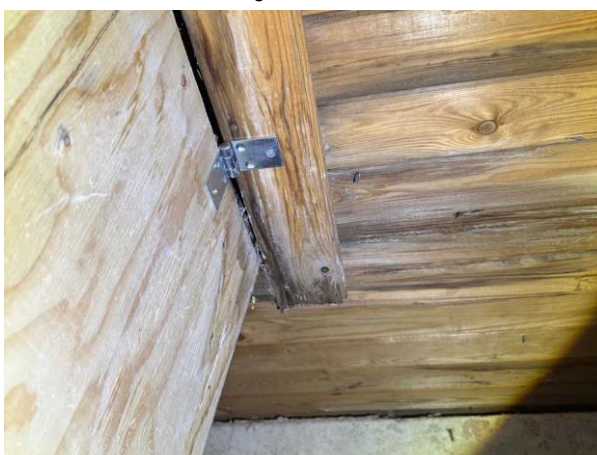
| <b>Vind</b> | Huset är självdragsventilerat, se riskanalysen<br>Lokalt noterades mikrobiell påväxt<br>Spår av tidigare läckage noterades (torrt vid besiktningsstillfället) |

I självdragsventilerade hus föreligger risk för fuktskador på vindar och takkonstruktioner. Det är vanligt att mögel-/röta, mikrobiella skador och lukt orsakade av kondensbildningar och hög luftfuktighet förekommer på vindar/takkonstruktioner och då främst i ett självdragsventilerat hus som detta. Anledningen är just att huset är självdragsventilerat och att bjälklaget inte är tätt. En orsak till fuktproblemen är att varm fuktig luft från bostaden läcker upp till vindsutrymmet under vintern vilket ökar luftfuktigheten i utrymmet och kondens kan bildas på det kalla underlagstaket. Om det har fått eller får fortgå under en längre tid (årligen återkommer) är risken stor för fuktskador (mögel och röta) i takkonstruktionen.

Bild 4: - Utvändigt, Vind, Huset är självdragsventilerat, se riskanalysen spår av tidigare läckage noterades

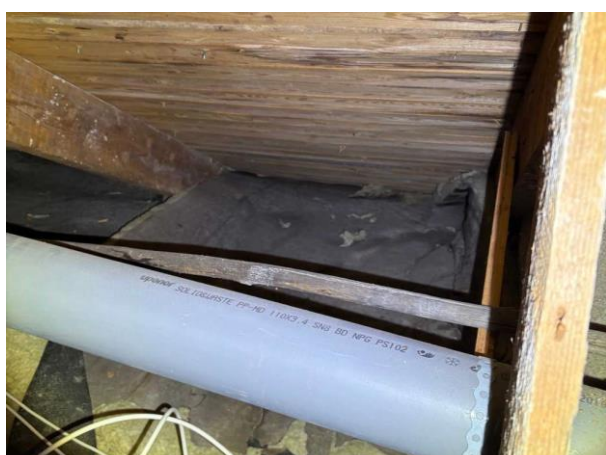
Bild 5: - Utvändigt, Vind, Huset är självdragsventilerat, se riskanalysen Lokalt noterades Mikrobiell påväxt.

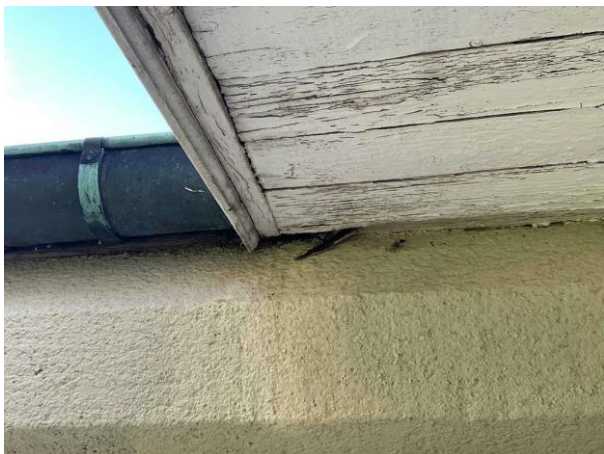
| Balkong | Mindre rötskadad noterades i takutsprånget |

*Bild 7: Utvändigt, Övrigt, Mindre rötskadad noterades i takutsprånget*

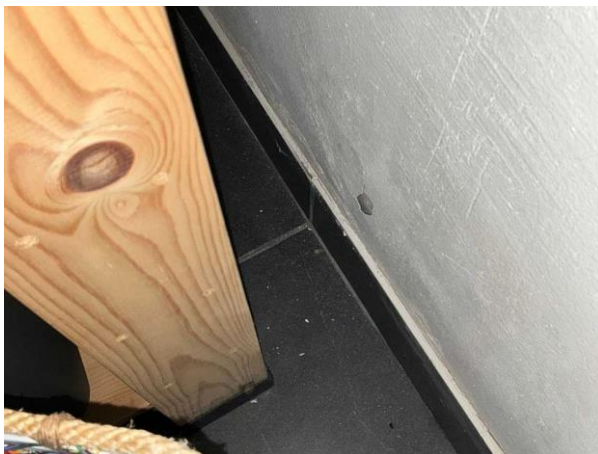
Små skador som förekommer på ytskikt och inredning orsakade av åldersskäl eller normalt slitage noteras inte särskilt här.  
 Besiktningen utförs normalt i vänstervarv  
 Ojäмна golv noterades  
 Putssläpp noterades på källarväggar

*Bild 8: Invändigt, Källarplan, putssläpp på vägg*
