## Utlåtande över ÖVERLÅTELSEBESIKTNING

Danderyd Gullregnet 1  
Danarövägen 20, 18256 Danderyd

## ÖVERLÅTELSEBESIKTNING FÖR SÄLJARE

Namn: Erik Sommer  
Uppdragsnummer 2025-502

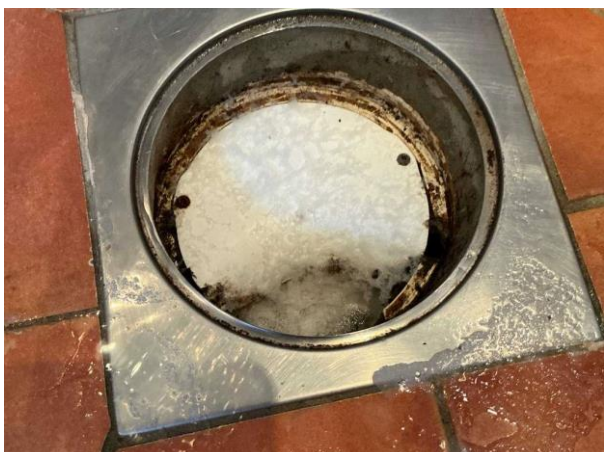
| Duschrum | Kvalitetsdokument saknas<br>Golvbrunnen är väggnära placerad<br>Golvbrunnen är inte utbytt och klämring saknas<br>Vattenlåset passar inte för golvbrunnen<br>Se riskanalysen |

*Bild 1: - Invändigt, Souterrängplan, Kvalitetsdokument saknas Golvbrunnen är väggnära placerad Golvbrunnen är inte utbytt och klämri...*
