2025-10-21

## ÖVERLÅTELSEBESIKTNING

MJÖLNARTORP 69  
Bråvallavägen 11E, 182 66 Djursholm

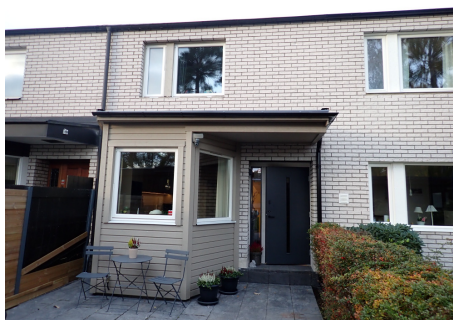
Närliggande plantering/buske vid entrésidan.

Närliggande planteringar kan komma att påverka grundkonstruktioner, fasader vind och tak negativt då rötter underminerar grundkonstruktioner (med risk för sättningsskador) och grenar fuktbelastar fasader.

Takkonstruktioner kan även påverkas negativt (nedskräpning av tak, flyttande av takpannor och liknande) samt att planteringar kan täppa till luftspalter vid takfot.

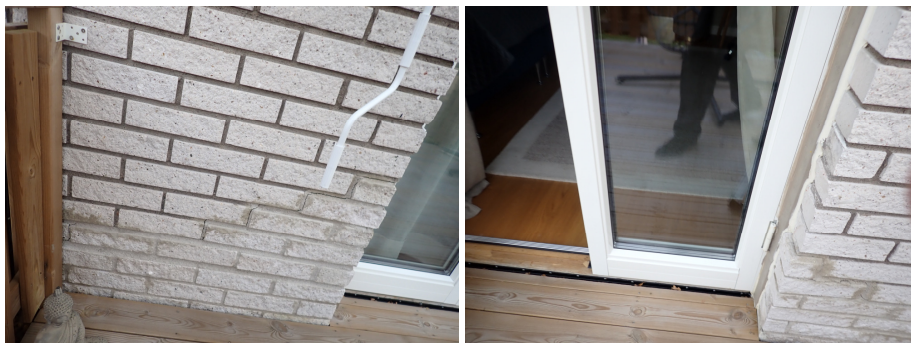
Rörelsesprickor i kalksandstensfasader på sidor av fönsterparti till terrass på överplan.

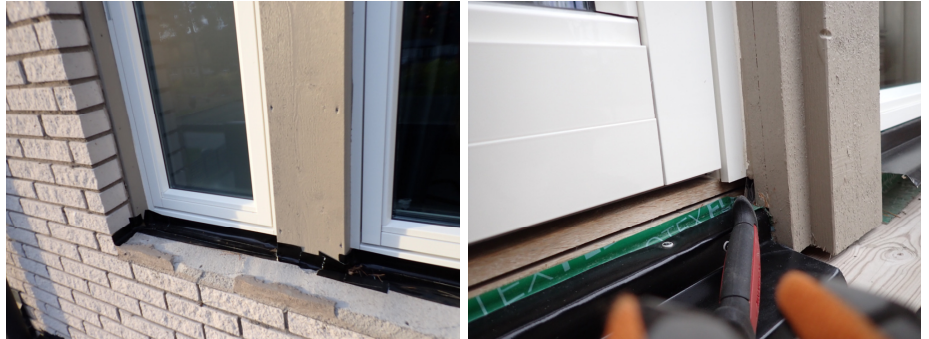
Plåtar och tätningar under fönster/altandörr mot baksidan är lösa/otäta. Fönsterbleck/tätning saknas för fönster mot entrésidan (på överplan).

Otäta delar/glipor i fasader och runt fönster/dörrar kan leda till att dagvatten tar sig in i bakomliggande konstruktioner och kan då orsaka fukt, mögel och/eller rötrelaterade skador.

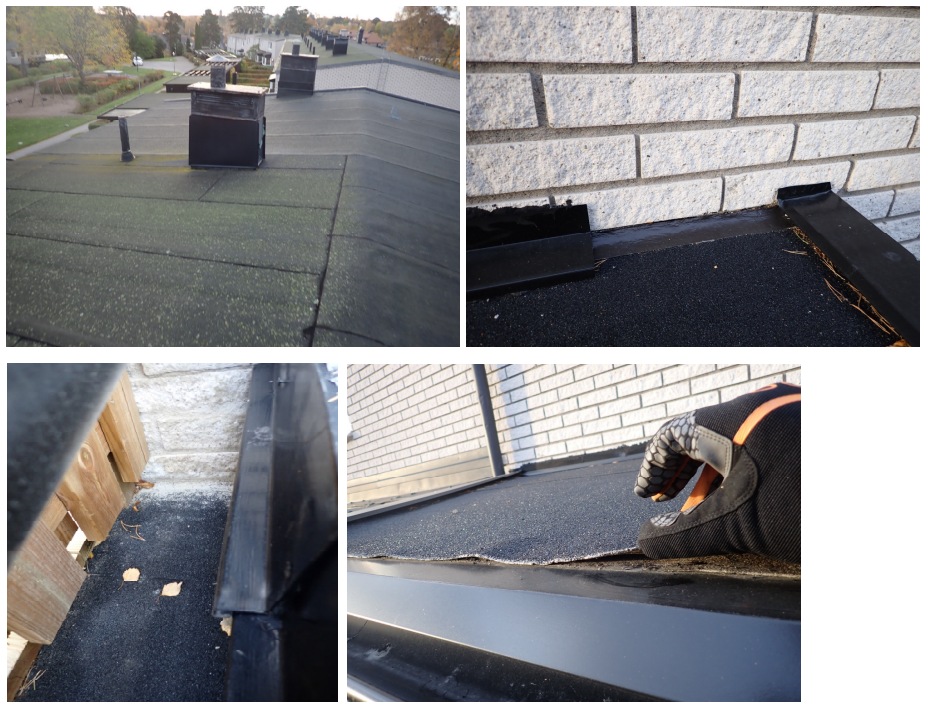
Låglutande tak är en känd riskkonstruktion.

Svikt noteras vid takfot (båda sidor).

Äldre takplåtar kring takgenomföring med rostangrepp.

Sprickor/krackeleringar i takpappen.

Med anledning av ovan noterade punkter samt ålder på takpappen är huvud taket i behov av omläggning.

Takpappen sitter löst/är ej infäst vid takfot för tak vid entréutbyggnaden.

Takpappen är otätt infäst i bakkant in mot huvudhuset (fram och baksida).

Dåligt infäst takpapp/otäta övergångar kan leda till vatteninträngning med risk för fukt, mögel och/eller rötrelaterade skador på underliggande konstruktioner.

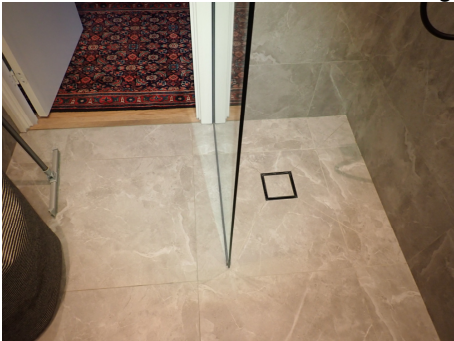
| WC/dusch/tvättstuga: | Dörr i våtzon 1, avskild med duschvägg.<br> |
