## Utlåtande över ÖVERLÅTELSEBESIKTNING

Danderyd Kälken 16  
Edsviksvägen 102, 18235 Danderyd

## ÖVERLÅTELSEBESIKTNING FÖR SÄLJARE

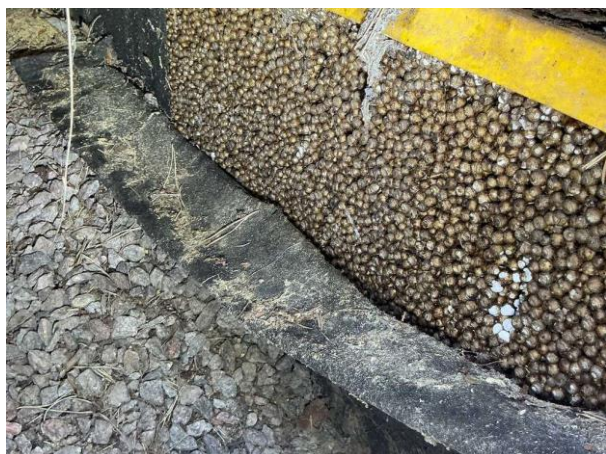
| <b>Mark</b> | Berget lutar mot grunden på baksidan<br>Fiberduk är lös och isodränskivor synliga under altan |

*Bild 1: - Utvändigt, Mark, Fiberduk är lös och isodränskivor synliga under altan*

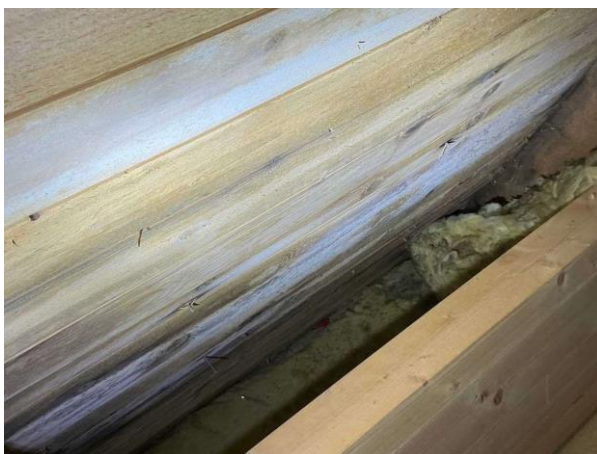
| <b>Vind</b> | Huset är självdragsventilerat, se riskanalysen<br>Vind är tilläggsisolerad<br>Mikrobiell påväxt på underlagstaket noterades<br>Delvis igensatt luftning<br>Parallellisolerade /snedtak<br>Vind ovan tillbyggnad hall ej besiktad pga uppstolpad konstruktion |

*Bild 2: - Utvändigt, Vind, Mikrobiell påväxt på underlagstaket*

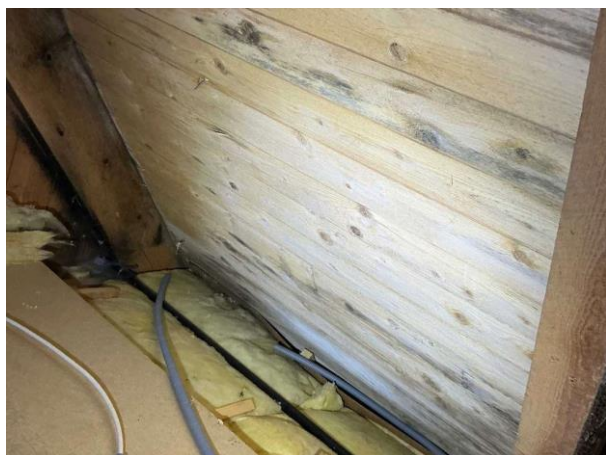
Vinden är tilläggsisolerad vilket innebär att det blir varmare i bostaden men kallare på vinden. En tilläggsisolerad vind i ett självdragsventilerat hus ökar således risken för kondensbildningar och konstruktionsförsvagningar (mögel och röta) och har enligt Statliga Småhusskadenämnden varit en av de konstruktioner som varit med på listan över de mest skadedrabbade konstruktionerna. Kondensen bildas vid högre temperatur än tidigare och under längre perioder. (Teoretiskt exempel: förr bildades kondens vid  $-8^{\circ}\text{C}$  men efter tilläggsisoleringen vid  $-2^{\circ}\text{C}$ ).

*Bild 3: - Utvändigt, Vind, Huset är självdragsventilerat, Luftning igensatt mellan isolering och råspont*

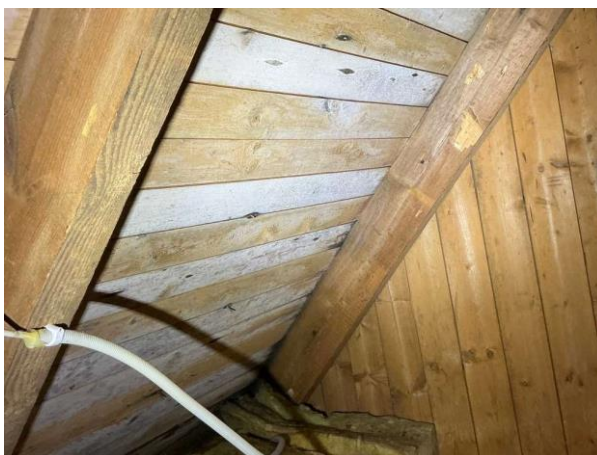
*Bild 4: - Utvändigt, Vind, Mikrobiell påväxt på underlagstaket*

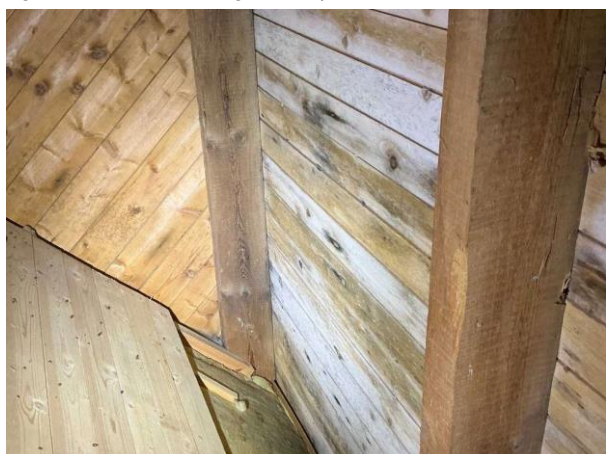
*Bild 5: - Utvändigt, Vind, Mikrobiell påväxt på underlagstaket.*
