## Utlåtande över ÖVERLÅTELSEBESIKTNING

Danderyd Soltorpet 15  
Noragårdsvägen 37, 18238 Danderyd

## ÖVERLÅTELSEBESIKTNING FÖR SÄLJARE

Omfattning: Okulär besiktning av huvudbyggnad + energideklaration  
Besiktningsdag: 2026-09-03 kl 08:00  
Närvarande: Ingela Dahn  
Arvid Dahn

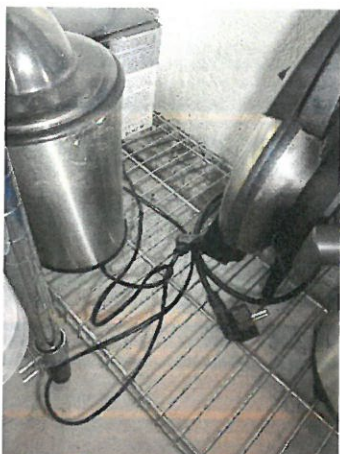
| Matkällare | Mindre mikrobiell påväxt i nedre kant av källarvägg |

**Bild 1:** Invändigt, Souterrängplan, Mindre mikrobiell påväxt i nedre kant av källarvägg

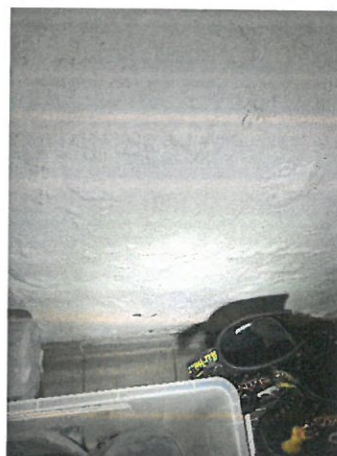
| Pannrum | Klämring saknas i golvbrunn<br>Vattenlås går ej att ta ut<br>Grundmur målad med fel färg bubblor och lös puts noterades |

**Bild 2:** - Invändigt, Souterrängplan, Klämrings saknas i golvvärme Vattenlås går ej att ta ut Grundmur målad med fel färg bubblor och l...

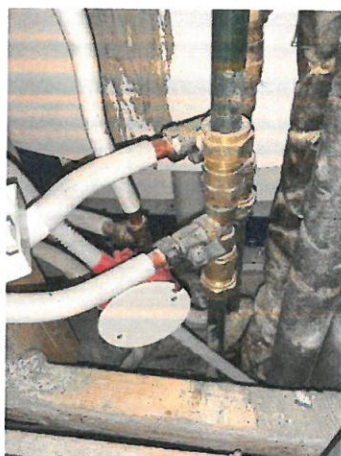
| Förråd | Tätskikt med läckageindikering saknas i inbyggnad för värmerörskopplingar och inbyggd spölcistern från toalett i angränsande rum |

**Bild 3:** Invändigt, Entréplan, Tätskikt med läckageindikering saknas i inbyggnad för värmerörkopplingar och inbyggd spolcistern...

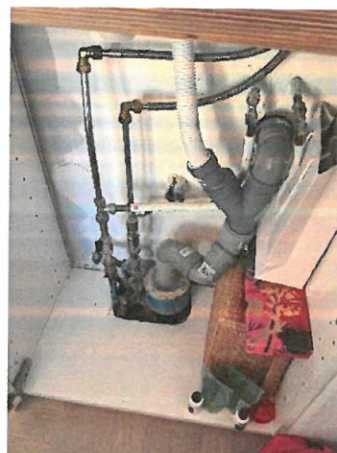
| Sovrum 1 | Inbyggda vattenkopplingar saknar bakomliggande tätskikt<br>Frånluft i rum skall vara tilluft i sovrum |

**Bild 4:** - Invändigt, Entréplan, Inbyggda vattenkopplingar saknar bakomliggande tätskikt Frånluft i rum istället för tilluft

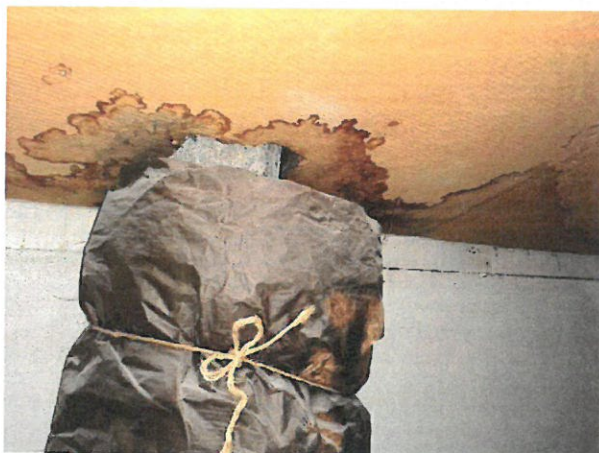
| Kattvind 1 | Äldre fuktfläck i tak (torr vid besiktningen) |

**Bild 5:** Invändigt, Övervåning, Äldre fuktfläck i tak innan takomläggningen

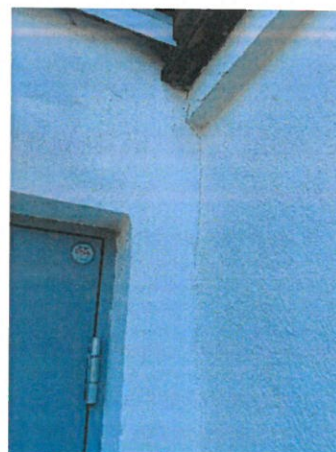
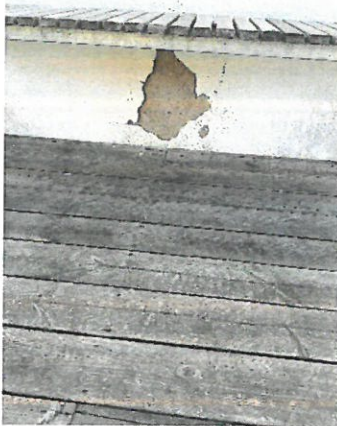
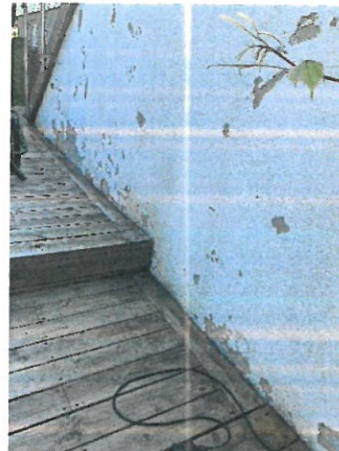
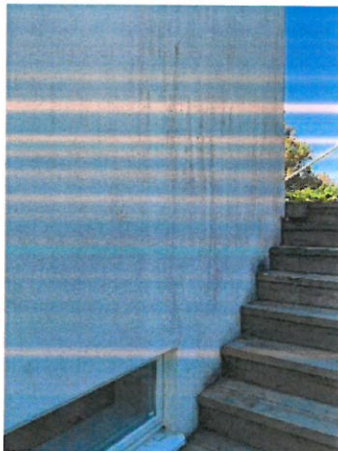
| <b>Fasad</b> | Spricka i puts mellan tillbyggnad och äldre del<br>Bomputs och lös puts på tillbyggnad samt gavel på ursprunglig byggnad<br>Missfärgad puts på tillbyggnad |

**Bild 6:** - Utvändigt, Fasad, Spricka i puts mellan tillbyggnad och äldre del Bomputs och lös puts på tillbyggnad samt gavel på...

*Bild 7: - Utvändigt, Fasad, Spricka i puts mellan tillbyggnad och äldre del Bomputs och lös puts på tillbyggnad samt gavel på...*

*Bild 8: - Utvändigt, Fasad, Spricka i puts mellan tillbyggnad och äldre del Bomputs och lös puts på tillbyggnad samt gavel på...*

*Bild 9: - Utvändigt, Fasad, Spricka i puts mellan tillbyggnad och äldre del Bomputs och lös puts på tillbyggnad samt gavel på...*

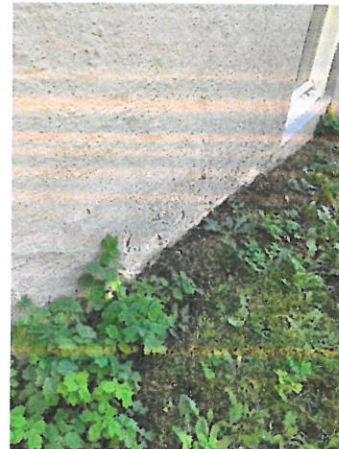
| <b>Grundmur/Hussockel</b> | Platonmatta synlig ovan mark (skall täckas med mark)<br>Lös puts vid dörr till förråd<br>Lös färg noterades lokalt |

*Bild 10: - Utvändigt, Grundmur/Hussockel, Platonmatta synlig ovan mark (skall täckas med mark) Lös puts vid dörr till förråd Lös färg noter...*
