Uppdragsnummer 22010235  
2026-232

## ÖVERLÅTELSEBESIKTNING

SOLLENTUNA GRANBACKEN 14  
Skogsmoravägen 6, 192 48 Sollentuna

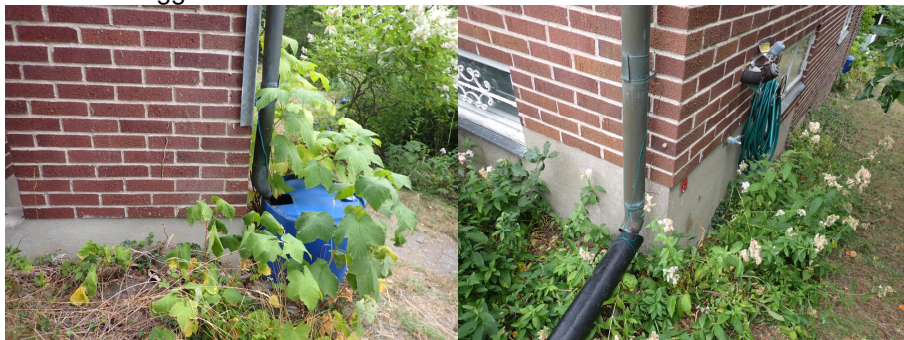
**Mark:**

Stuprör leds ej bort från husets grundläggning via dagvattensystem.

Dagvatten som inte leds bort från husgrunden ökar fuktbelastningen på grundkonstruktioner vilket kan leda till fukt, mögel och eller rötelaterade skador i närliggande konstruktioner.

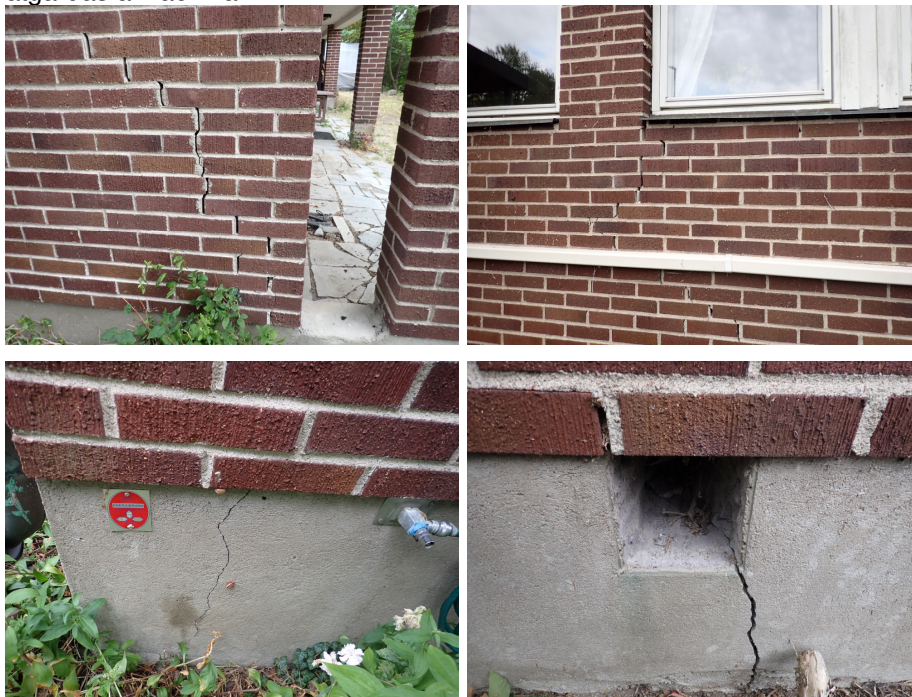
**Grundmur/Hussockel:**

Kraftiga sprickor/sättningar på grundmurar/fasader.

Orsaken till och omfattningen av husets sprickor/sättningar ska utredas och åtgärdas av fackman.

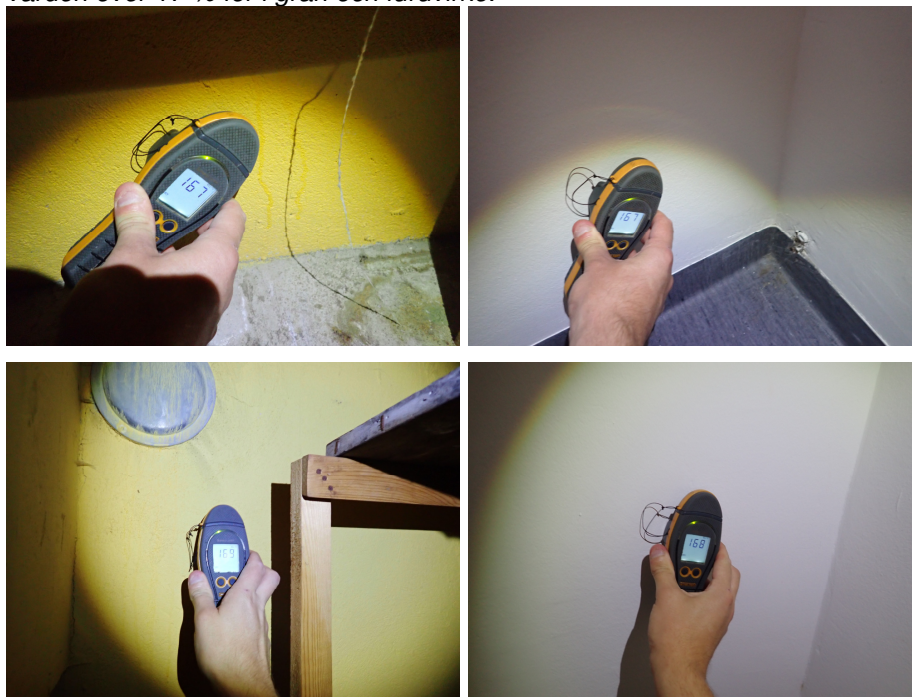
**Souterränggrund:**

Souterränggrund/delar under marknivå är en känd riskkonstruktion. Äldre utvändig dränering.

Risk föreligger för att inklädda delar och/eller trädetaljer samt övrigt organiskt material som ansluter mot golv och väggar (trösklar, limmer, textil, papperstapeter och dylikt) i souterrängplanet kan ha/få fukt, mögel och rötelaterade skador med anledning av normalt förekommande fuktvandring genom grundmurar och golv samt om brister förekommer i dagvattenledningar, dränering och tätskikt. Eventuellt inbyggt/nyttjande av tryckimpregnerat virke i konstruktionen kan leda till kraftig avvikande lukt.

*Vid fuktkvotsmätning i riskkonstruktion (motfyllda grundmurar i souterrängdelen) noterades värden under rekommenderat gränsvärde.*

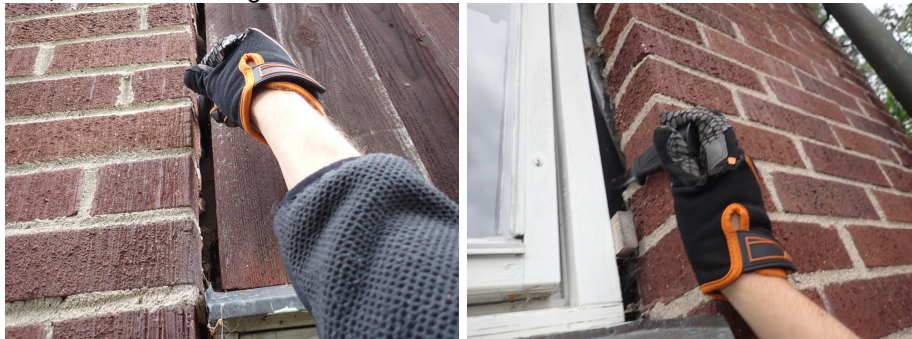
**Fönster/Dörrar:**

Kraftigt otätt in kring fönster (mellan tegel och fönster).  
Otätt in under entrédörren.

Med anledning av fasadpanelens otäta delar kring fönster/dörrar finns risk för att vatten kan ha trängt in bakom fasader i väggkonstruktionen och orsakat fukt, röt och/eller mögelskador.

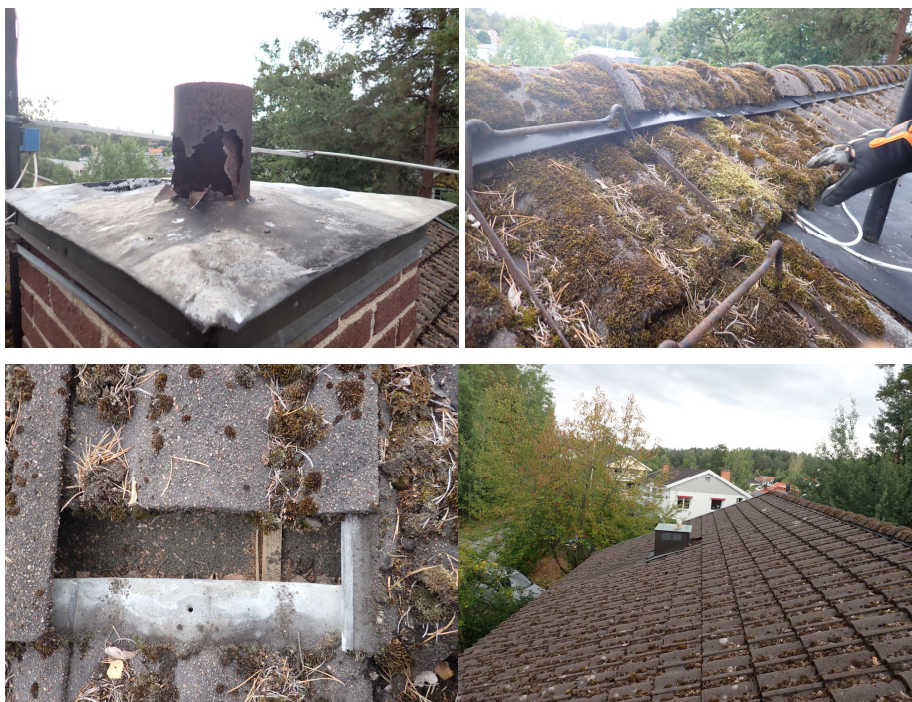
**Yttertak:**

Äldre kraftigt torr och spröd underliggande takpapp.

Frosthöta betongpannor.

Kraftig rostskada på kanlrör i skorsten.

Kraftig mosspåväxt på betongpannorna.

Med anledning av ovan noterade punkter samt ålder är yttertaket i stort behov av omläggning.

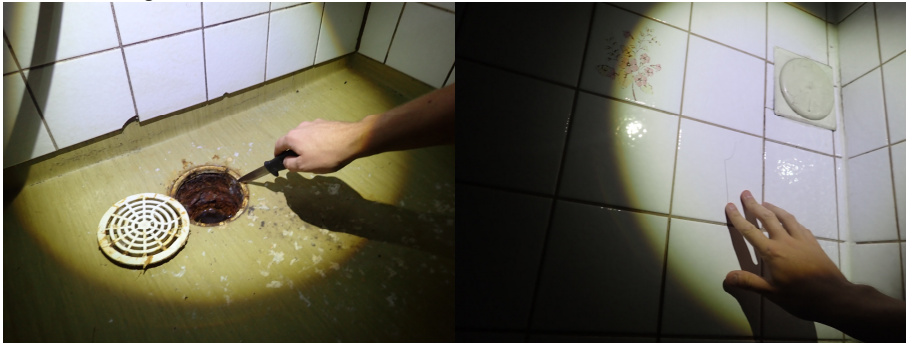
| Dusch: | <p>Äldre åldersmässigt avskrivet tätskikt.<br/> Äldre golvbrunn av gjutjärn med rostangrepp.<br/> Sprickor i kakelvägg.<br/> Mattsläpp kring golvbrunn.<br/> Självdagsventilation i våtrum.<br/> Med anledning av ovan noterade punkter samt ålder är duschen i stort behov av renovering.</p> |

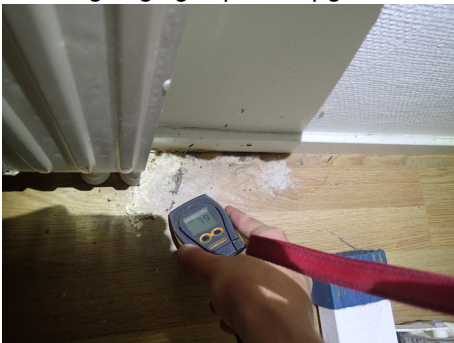
| Sovrum 2: | <p>Missfärgning i golvparkett pga FD läckage på radiator (torr vid besiktningen).</p> |

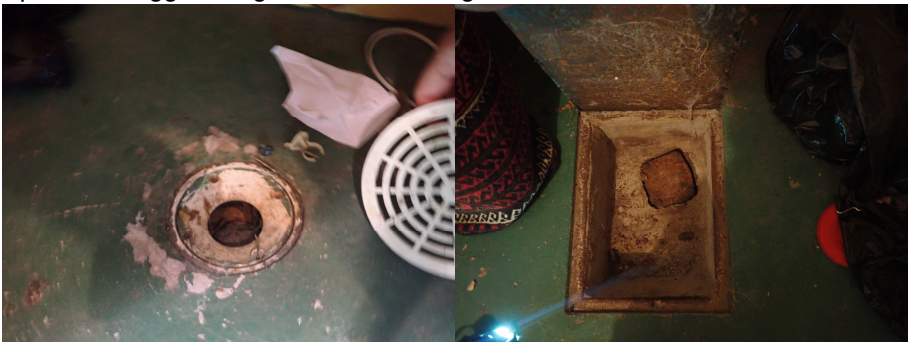
| Pannrum: | <p>Formellt tätskikt saknas (omgivet av betongkonstruktioner).<br/>Äldre gjutjärnsbrunn med rostangrepp.<br/>Sprickor i väggar, se grundmur utvändigt.</p> |

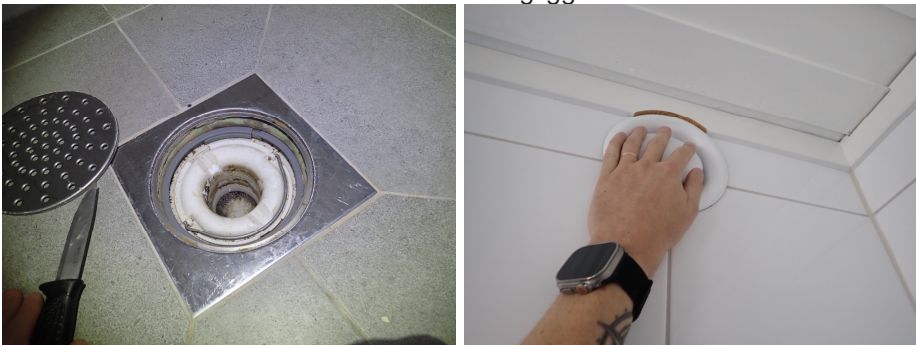
| WC/dusch/tvättstuga: | <p>Självdraagsventilation i våtrum.</p> <p><b>Risikanalys</b><br/>Avsaknad av mekanisk ventilation i våtrum ökar risken för fukt, mögel och/eller rötrelaterade skador i omkringliggande konstruktioner (vind/tak/vägg mm). Eftersom fuktig luft och vattenånga då ej ventileras bort på ett effektivt sätt utan istället riskerar att läcka in i omkringliggande konstruktioner.</p> |

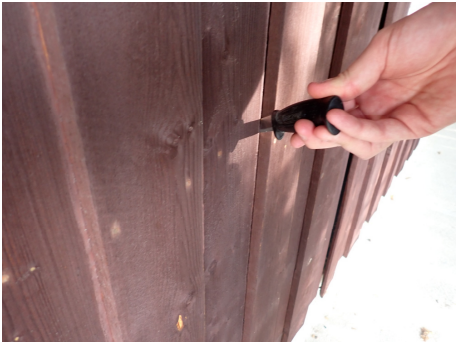
| Balkong: | <p>Fasadpaneler på balkongen är bitvis snedvridna/otäta.</p> |

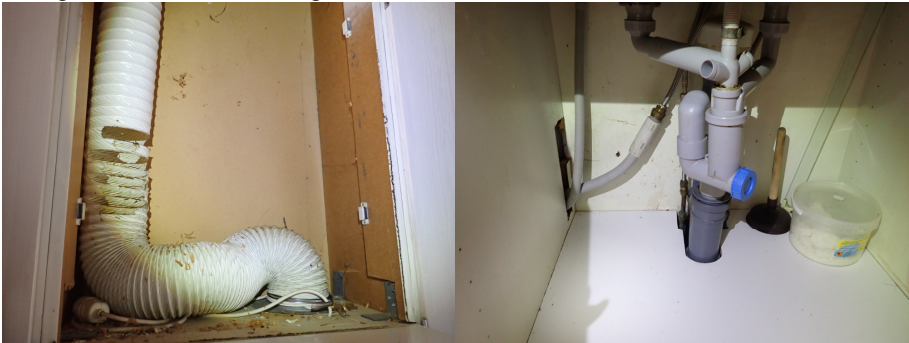
| Kök/matplats: | <p>Tät botten saknas i diskbänksskåpet.<br/>Slang för köksfläkt är trasig.</p> |

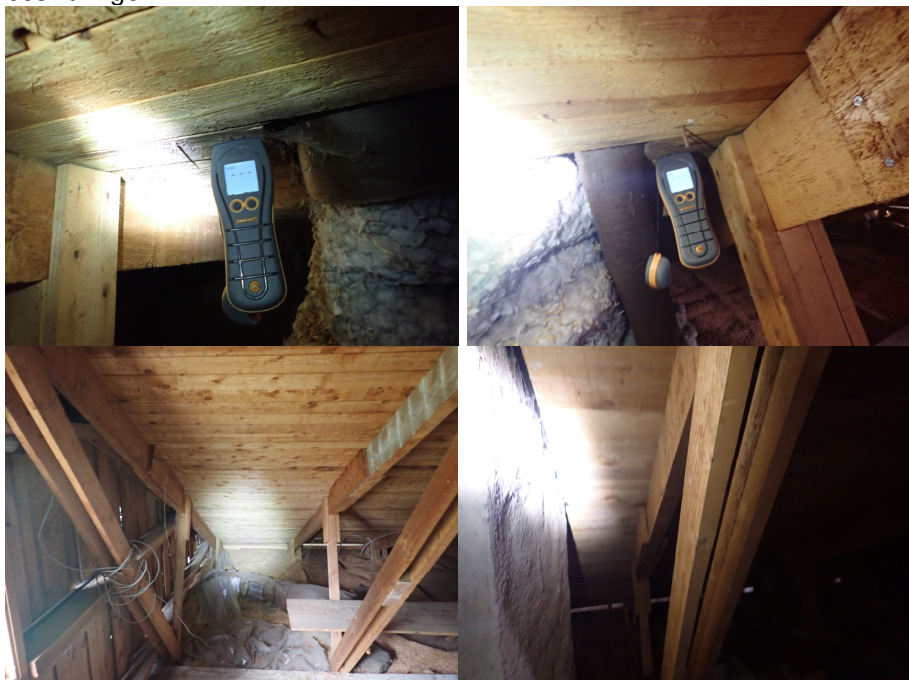
**Vind**

Mindre missfärgning/fuktutslag kring ventilation skorsten, torr vid besiktningen.
