# Besiktningssprotokoll

Anticimex Överlåtelsebesiktning av småhus - nivå 1

Fastighetsbeteckning: Harlösa 44:104	
Fastighetsägare: Mimmi Marte Maria Barmark	
Fastighetsadress: Nya Vägen 4	
Postnummer: 241 64	Ort: Harlösa

Besiktningdatum: 2024-06-12	Protokollnummer: 68286627
Temperatur: 11 °C	Väderlek: Mulet
Tekniker: Rikard Rydberg	
E-post: rikard.rydberg@anticimex.se	
Kontor: Lund	
Närvarande: Fastighetsägare Rikard Rydberg, Anticimex

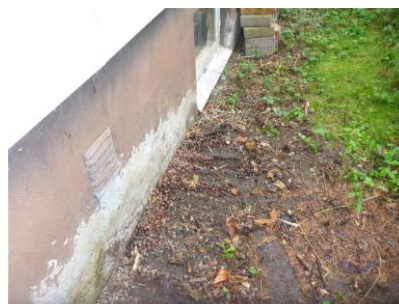
Bitvis lutar marken mot huset.  
Noterad anmärkning gäller även för garage.

Då mark lutar mot hus kan detta medföra en ökad fuktbelastning för närliggande konstruktioner med möjliga fuktskador som följd.

Mark kan med fördel justeras med ett marklut från hus.

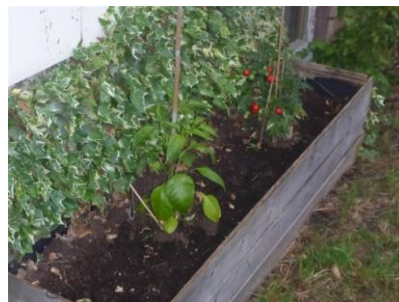
Växter finns i anslutning till byggnaden.  
Noterad anmärkning gäller även för garage.

När det finns rabatter och växter nära byggnaden finns risk att fukt stannar kvar i väggarna. Detta kan i sin tur orsaka invändiga fuktskador. Växternas rötter kan också skada grundmuren och sätta dräneringsledningen ur funktion.

Området närmast huset rekommenderas att vara fritt från växtlighet.

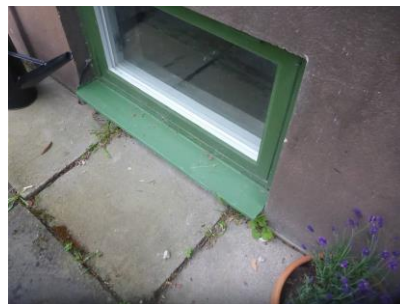
Mark ligger högt upp på sockel mot källarfönster.

Då mark ligger högt upp mot fönster kan detta vid ogynnsam väderlek medföra en ökad fuktbelastning för fönster/ anslutningar med möjliga fuktskador som följd.

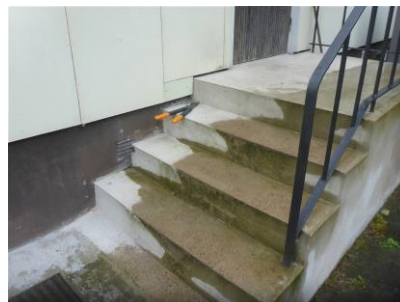
Entrétrappa är motgjuten mot sockel/ fasad.  
Det finns en rabatt åt söder som ligger upp och mot sockel.

Noterade brister kan medföra en ökad fuktbelastning för närliggande konstruktioner med möjliga fuktskador som följd.

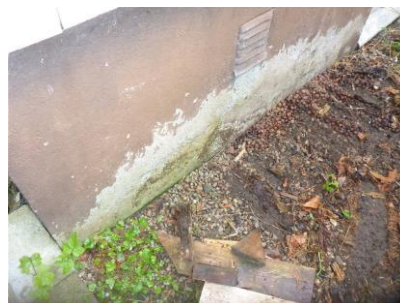
Fuktuppsug finns på sockeln.

När sockeln suger upp fukt finns risk att fukten sprider sig till kringliggande konstruktioner.

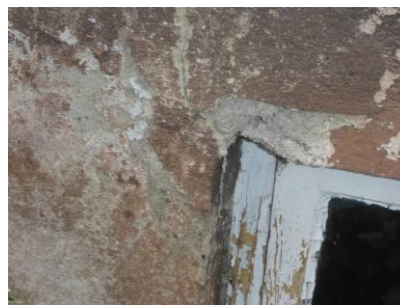
Sprickor/ mindre putssläpp finns i sockel.

Detta kan leda till fukt- och frysskador i konstruktionen.

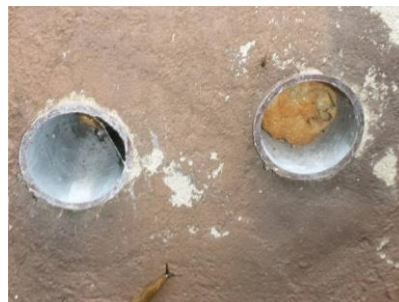
Brister finns i sockel vid genomföring för utedel värmepump samt äldre rör genomföring i sockel åt väster, fogskum är blottat.

Fogskum vittrar av solljus med möjliga otätheter som följd, detta kan leda till vatteninträngning med möjliga fuktskador som följd.

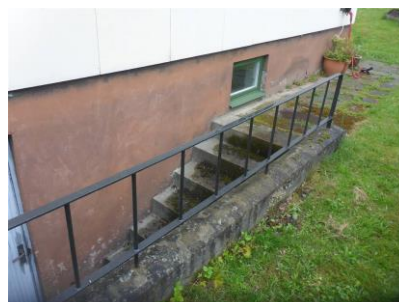
Räcke vid utvändig källartrappa är lågt, risk finns för fallskador.

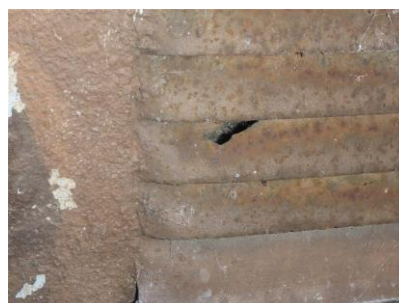
Det finns att jalusigaller i sockel åt väster som är skadat, hål finns.

Nytt jalusigaller kan med fördel monteras.

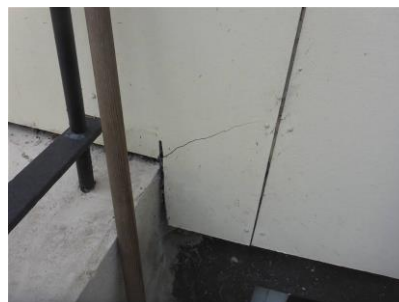
Spricka finns i fasadskiva åt norr.

Bedöms ej lett till några bakomliggande skador.

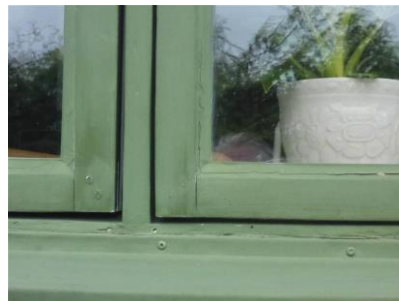
Det finns fönster/ dörrar som är i behov av målning/underhåll.  
Noterad anmärkning gäller även för garage.

Fönster/ dörrar med karmar där målningsbehov finns riskerar att få fukt- och rötskador på grund av sämre vattenavvisande förmåga.

För att öka livslängden rekommenderas målning och underhåll.

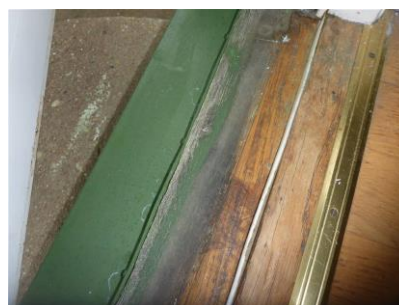
Det finns inget plåtuppvik på tröskelplåt vid entrédörr mot smyg.  
Tröskelplåt vid altandörr åt söder är monterad utanpå tröskel och sluter ej tätt, tröskel är fuktskadad.

Det finns fönsterbleck/ tröskelplåt med bristfälligt fall utåt.

Noterade brister medför risk för en ökad fuktbelastning/ risk för vatteninträngning med möjliga fuktskador i närliggande konstruktioner som följd.

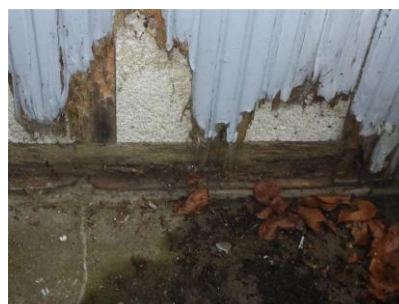
Källardörr är i sämre skick, skador finns.  
Spricka finns i ett fönsterglas på källarplan åt norr.

Bedöms ej lett till några bakomliggande skador.

Vi rekommenderar att en entreprenör kontaktas för ett eventuellt fönster/ dörrbyte.

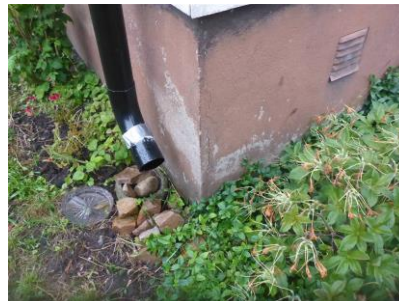
Stuprör är inte anslutet till markledning.

Stuprör som inte är anslutet till markledning kan medföra en ökad fuktbelastning på grundmur/sockel som i sin tur kan leda till fuktrelaterade skador.

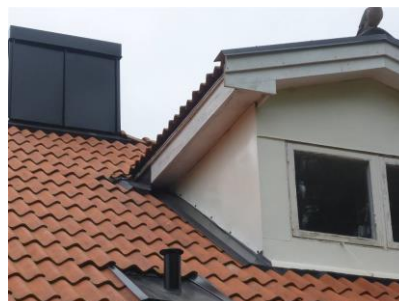
Hängrännor finns ej på kupa åt norr.

När hängrännor saknas kan detta medföra en ökad fuktbelastning för underliggande konstruktioner med möjliga fuktskador som följd.

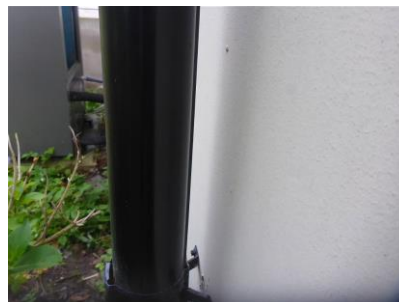
Fals på stuprör vänd mot fasad.

Falsen på stuprören kan med fördel vändas ut från fasaden för att lättare se om röret blivit skadat efter vinterns påfrestningar samt för att undvika skador på fasad vid ett eventuellt läckage.

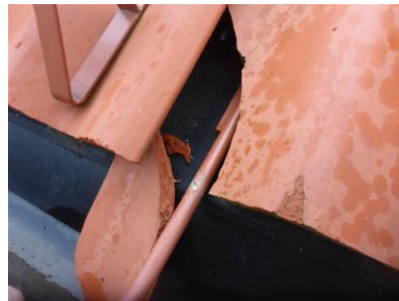
Det finns en takpanna på takfall söder som är sönder monterad vid takfot. Det finns täckplåtar som har bristfälligt överlapp mot takpannor och ej ligger ner i panndal. Det finns ingen takfotsplåt monterad på takfall väster/ öster på kupa. Underlagspapp/ duk är ej fixerad vid takfot. Kupans tak med anslutningar är ej fullt besiktningsbara då dessa delar ej är tillgängliga/ takstege finns ej på takfall norr.

Brister i den utvändiga taktäckningen kan leda till att regn- eller smältvatten tränger ner i underliggande konstruktioner och orsakar mikrobiella skador.

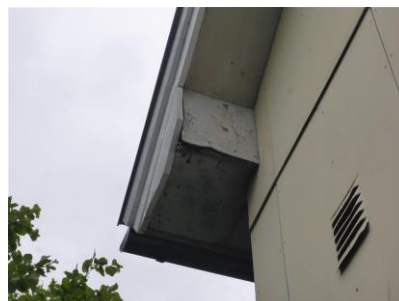
Deformation finns på skivor monterade mot taklåda vid vindskivor. Bitvis har fel spik nyttjats, är rostangripna.

Bedöms ej lätt till några bakomliggande skador.

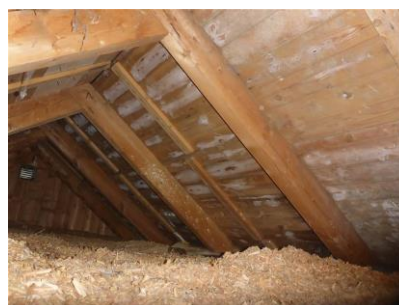
Lucka till utrymmet är placerad invändigt bostad på plan 2 i hall/ allrum. Lucka till utrymmet är ej isolerad.

Mikrobiell påväxt finns på underlagstaket.

Detta kan vara ett tecken på att vinden tillförs fukt inifrån bostaden. Observera att besiktning av bostadens ventilationssystem inte har ingått i uppdraget.

För att komma tillrätta med detta kan fuktillförseln inifrån bostaden behöva minskas. Det kan göras genom att ventilationen i bostaden förbättras samt att eventuella otätheter i vindsbjälklaget (tak-/väggvinklar, taklucka med mera) tätas. Läs Anticimex faktablad om uppvärmda vindsutrymmen för tips och råd.

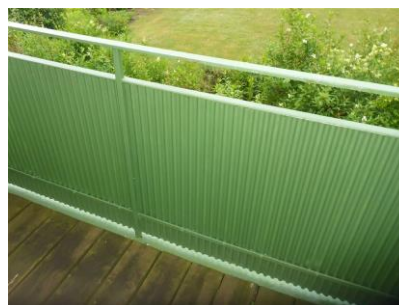
Räcke är lågt, risk finns för fallskador.

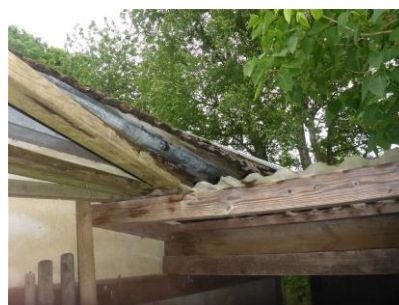
Garage allmänt är i sämre skick och i behov av underhåll/ renovering. Putssläpp och fuktuppsug finns på fasad/ invändigt stomme. Mark ligger högt upp och mot fasad. Tak är i sämre skick, skador finns och vatteninträning sker.

Vi rekommenderar att en byggfackman kontaktas för att utreda orsaken till och omfattningen av de skador/ brister som noterats, av garage i sin helhet samt för eventuell åtgärd.

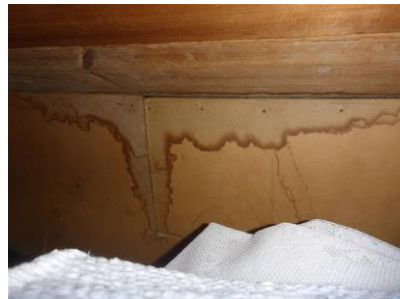
Missfärgningar finns bitvis på undersida bjälklag samt invändigt takfall i förrådsutrymmen på plan 2.

Fuktindikering utfördes utan anmärkning.

Bedöms som äldre och ej lett till några omkringliggande skador.

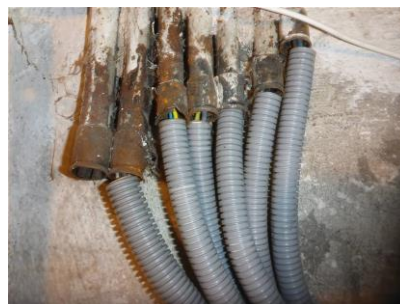
I sovrum väster på plan 2 finns det ej jordade och jordade vägguttag i samma rum.

Det finns blottade elkablar mot undersida vindsbjälklag i allrum på plan 2. Blottade elkablar finns på källarplan vid elcentral, nya vp-rör är bristfälligt anslutna mot äldre rör.

Gruppförteckningar finns ej över elcentraler.

Vi rekommenderar att en el-fackman kontaktas för vidare bedömning då med eventuell åtgärd.

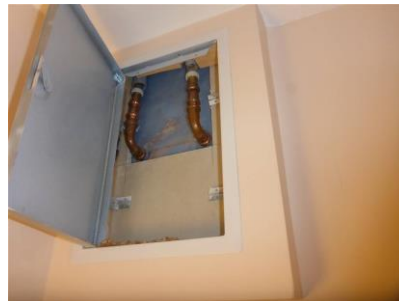
Rör med kopplingar finns placerad i vägg.

Risk finns att ett eventuellt läckage ej upptäcks med möjliga fuktskador i närliggande konstruktioner som följd.

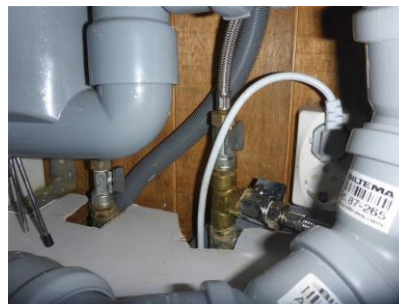
Det finns rör i vaskskåp är ej fixerade mot vägg.

Rörledningar och kopplingar kan släppa och orsaka rörbrott med vattenskador som följd.

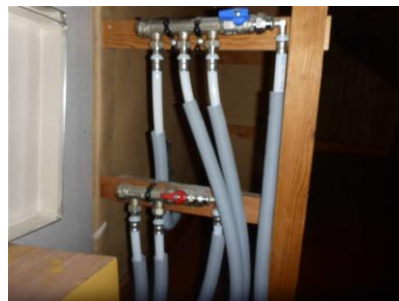
Rör med kopplingar finns placerade i förråd.

Risk finns att eventuellt läckage inte upptäcks, vilket kan leda till fuktskador i omkringliggande konstruktioner.

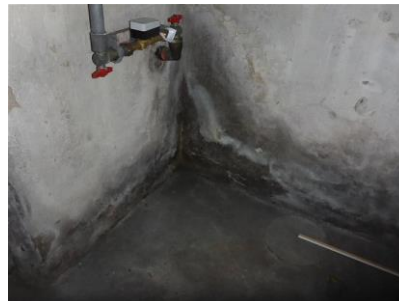
Fuktgenomslag finns på källarväggar.  
Fuktindikering utfördes med avvikande indikationer högt upp på vägg.

Noterat fuktgenomslag samt indikerade indikationer invändigt på källarytterväggarna är ett tecken på att källarens utvändiga fuktskydd inte längre fungerar tillfredsställande.

För att åtgärda detta måste källarens utvändiga fuktskydd förbättras. Läs Anticimex faktablad om källare för tips och råd.

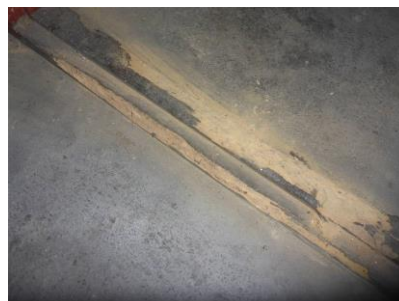
I ett par utrymmen finns det organiskt material mot vägg/ golv t ex. trappa samt innerväggar till matkällare.  
Skador finns på tröskel.

Risk finns på grund av naturlig markfukt för uppfuktning av organiskt material med möjliga fukt/ luktskador.

Byt tröskel.

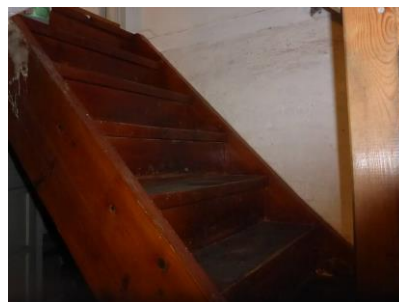
Ribbor finns ej i trappa och räcke är bristfälligt fixerat.

Risk finns för fallskador.

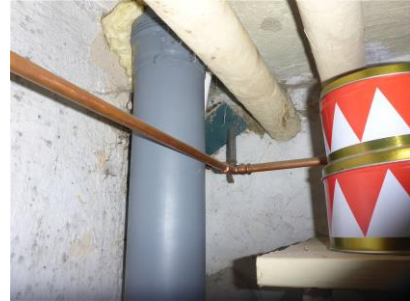
Det finns rör mot vägg/ undersida mellanbjälklag som ej är fixerade.
- Rörledningar och kopplingar kan släppa och orsaka rörbrott med vattenskador som följd.
