ÖVERLÅTELSEBESIKTNING

Mölle 14:121

Bågarpsvägen 9, 263 77 Mölle

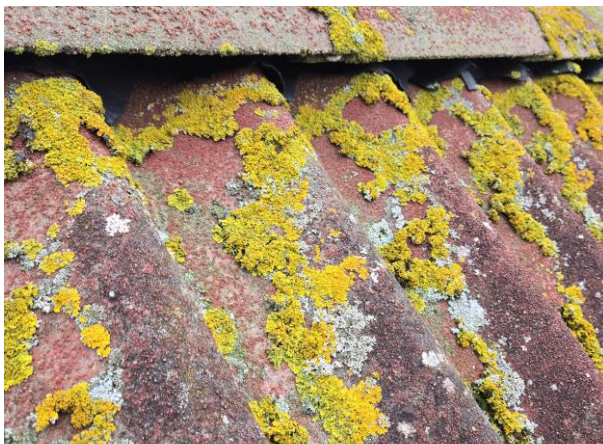
Mossa på tak. Skador på nocktätning under nockpannor.

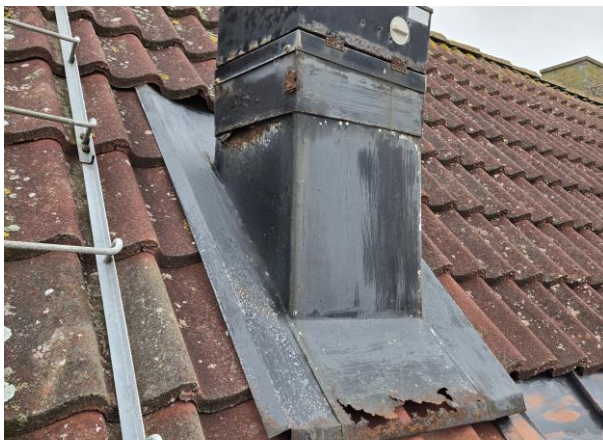
Rostskador på ventilationshuv.

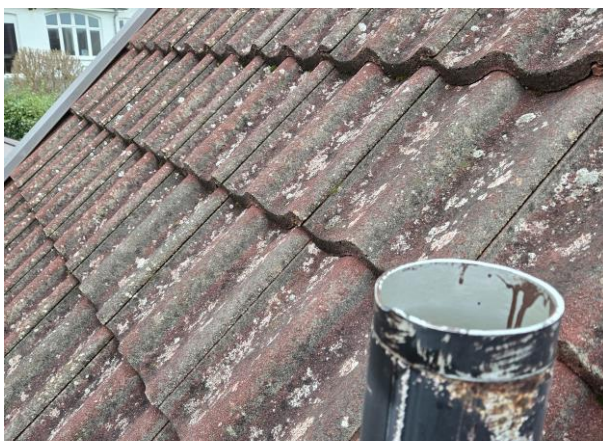
Glipa mellan ytterrör och innerrör på avloppsluftningen.

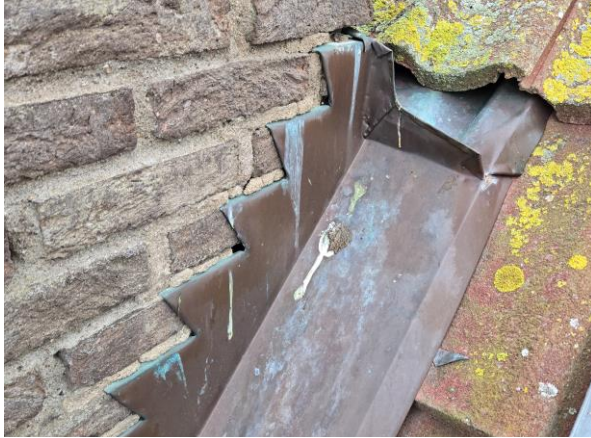
Glipåa mellan skorsten och plåt.

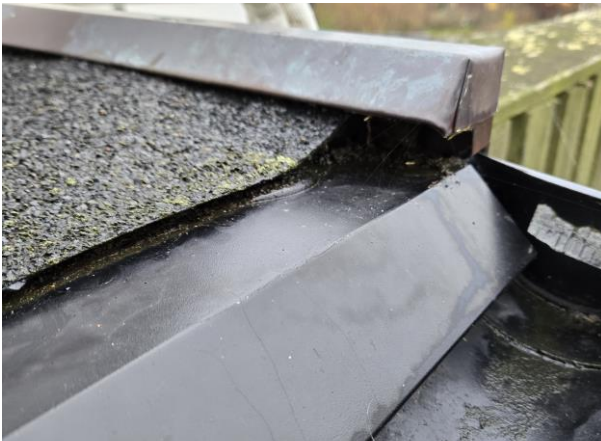
Glipa mellan takpapp och takfotsplåt.

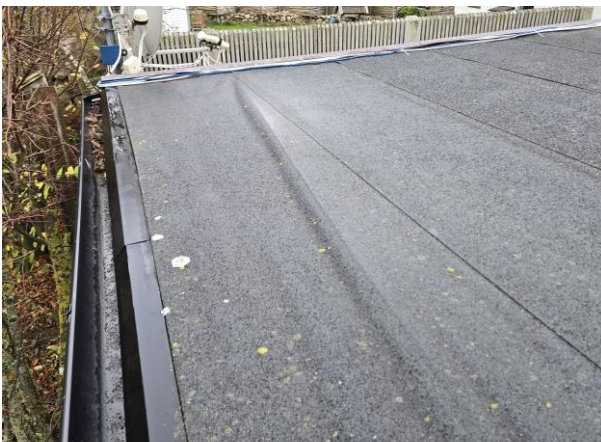
Luftbubbla i takpapp.

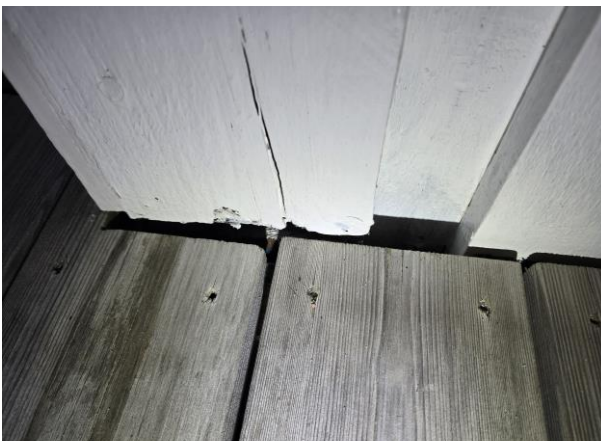
Glipa mellan träpanel intill balkongdörr.

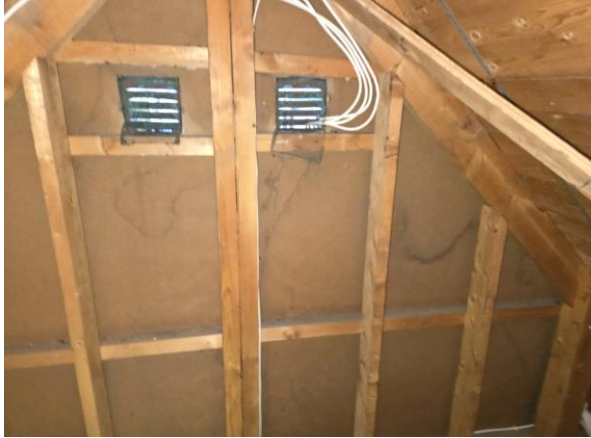
Fuktmärken på gavelspetsar, torrt vid besiktningstillfället.

Fuktmärken på gavelspets.

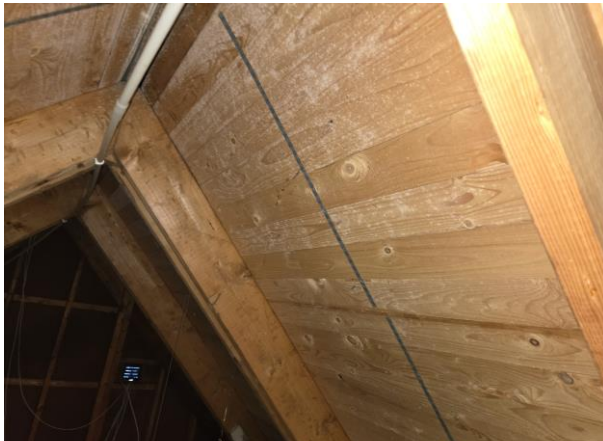
Mikrobiell påväxt på yttertaketets insida. Vi rekommenderar att man har återkommande uppsikt för att kunna vidta åtgärder i tid om dessa växer.

Mikrobiell påväxt på delar av yttertaketets insida.

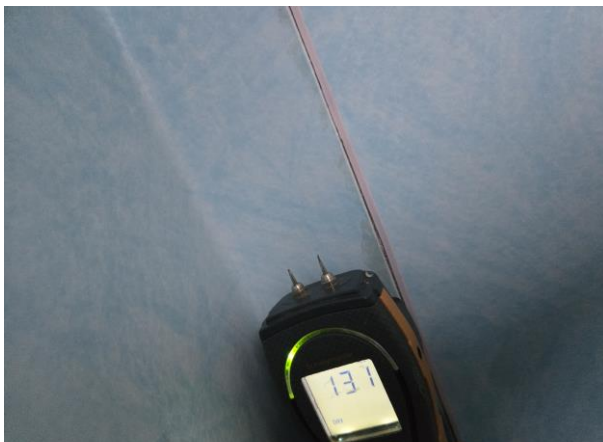
Glipa i svetskarv i duschutrymmet. Inga förhöjda fuktvärden noterades vid besiktningstillfället.

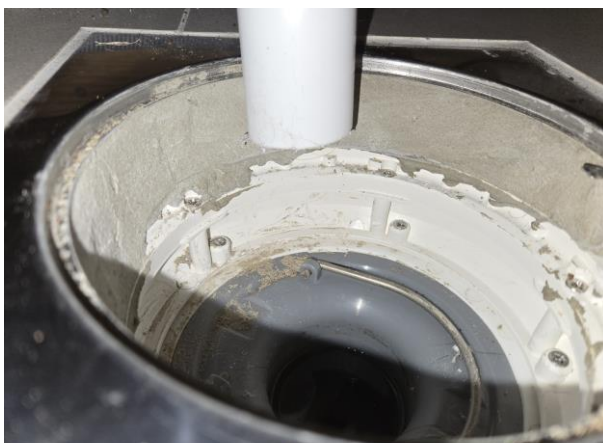
Bruk mellan klämring och klinkerram.
