# Besiktningsprotokoll

Anticimex Överlåtelsebesiktning av småhus - nivå 3

| Fastighetsadress:<br>Havsbadvägen 16 | |

| Besiktningsdatum:<br>2024-03-18 | Protokollnummer:<br>68175839 |

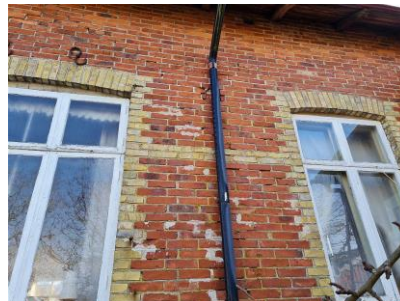
Tegelfogar har bitvis släppt.  
Några söndervittrade tegelstenar.  
Sprickor förekommer.  
Rötskador på fd trapphus.  
Galler saknas till ventil ovan entrédörr.  
Putssläpp från den norra gaveln.

Rekommenderas att fasaderna fogas om och att sprickorna åtgärdas.

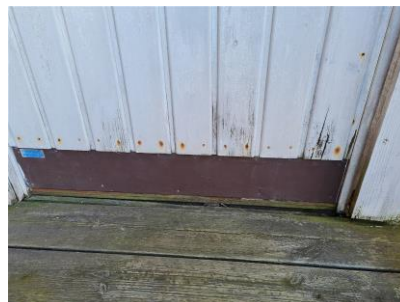
Tröskelbleck saknas under dörr till groventré. Dörren är även rötskadad.

Avsaknad av tröskelbleck medför att det finns risk för att vatten kan rinna in och orsaka fuktskador på tröskel och/eller i kringliggande vägg och bjälklag.

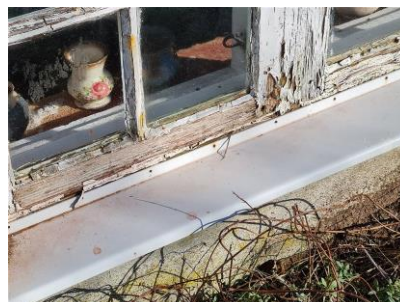
Rötskador källarfönster och några övriga fönster. Generellt är fönsterna i behov av underhåll.  
Trasiga fönsterglas förekommer.  
Några fönsterbleck till källarfönster är bristfälligt monterade.

Uppskattad kostnad för byte av källarfönster är ca 90 000 kr.  
De uppskattade kostnaderna är ungefärliga genomsnittspriser för normal åtgärd. Kostnaderna kan variera mycket mellan olika orter och entreprenörer. Kostnader för målning/underhåll av övriga fönster tillkommer.

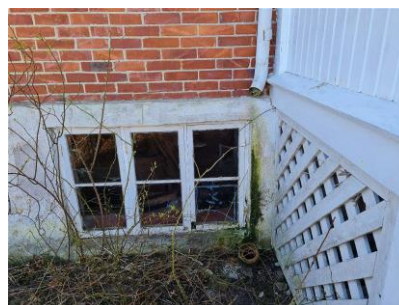
2 stuprör är inte anslutna till markledning.

Stuprör som inte är anslutet till markledning kan medföra en ökad fuktbelastning på grundmur/sockel som i sin tur kan leda till fuktrelaterade skador.

Rostskada på ränna vid stuprör på den östra sidan.

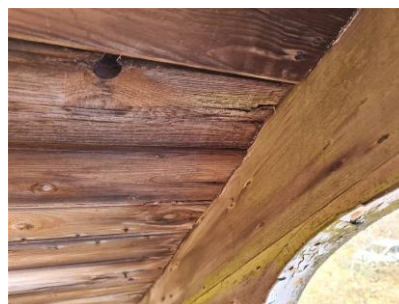
Missfärgningar på takutsprång. Lokal rötskada i takutsprång åt norr.  
Vindskivor och vattbrädor är i behov av underhåll och är även bitvis  
rötskadade.

Takkupor i behov av underhåll.

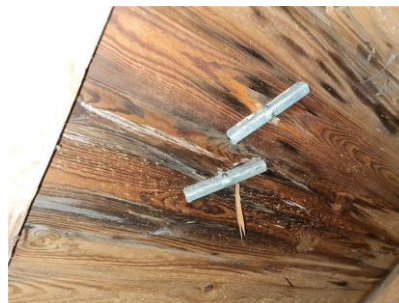
Fuktgenomslag förekommer på takbotten. Förhöjda fuktvärden kunde  
uppmätas vid infästning inock, invid den södra gaveln och på missfärgning  
vid takfot på den västra sidan.

Fuktfläckar kan bero på olika saker och kan vara ett tecken på ett tidigare  
eller ett pågående läckage.

Vi rekommenderar en fördjupad undersökning för att bedöma orsak och  
omfattning av de fuktgenomslag som förekommer.

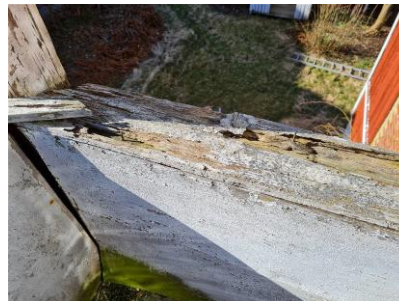
Rötskador förekommer på räcke och stolpar.  
Hål förekommer i stolpar.  
Svacka i takplåten.

För att kontrollera orsaken till det läckage och de skador som förekommer rekommenderas att en vidare undersökning utförs att kunna bedöma lämpliga åtgärder.

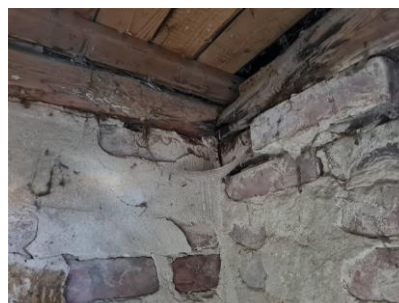
Lokal rötskada i bjälkar i det sydvästra hörnet.

16% fuktkvot uppmättes i undersida bjälklag.

Det finns risk för mikrobiell tillväxt om den relativa fuktigheten (RF) i luften är över 75%, vilket i gran- och furuvirke motsvarar en fuktkvot (FK) på ca 17%.

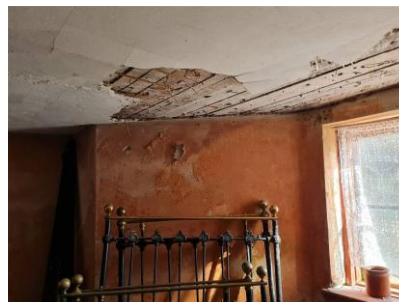
Angrepp av träskadeinsekter.  
Putssläpp från reveterat tak.

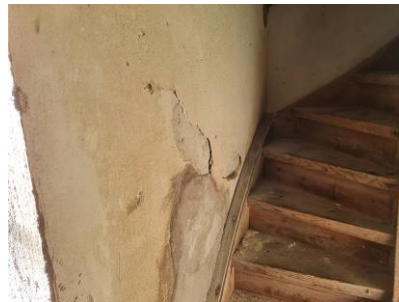
Puts- och färgsläpp finns från källarväggar.

Puts och färg som släppt från underlaget invändigt på källarytterväggarna är ett tecken på att källarens utvändiga fuktskydd inte längre fungerar tillfredsställande.

För att åtgärda detta måste källarens utvändiga fuktskydd förbättras. Läs Anticimex faktablad om källare för tips och råd.

Uppskattad kostnad för uppgrävning/ åter utvändigt fuktskydd runt huset är ca 240 000 kr.

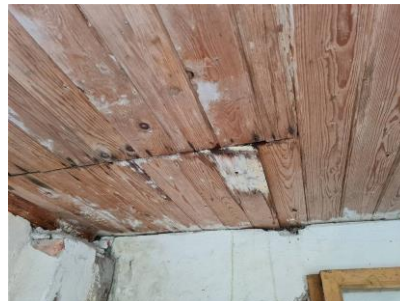
Fuktskada i tak. Förhöjd fuktindikering kunde uppmätas.  
Sprickor i yttervägg. Väggen buktar även ut.

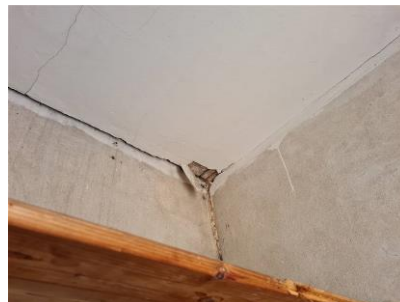
Putssläpp från väggar och tak. Det förekommer även sprickor.

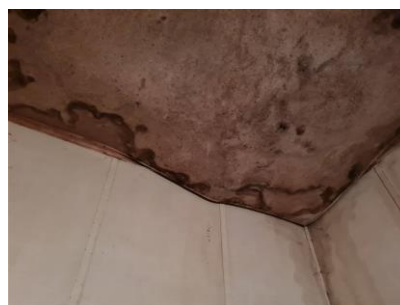
Fuktskador förekommer i tak med förhöjda fuktvärden.  
Rinnmärken på väggar.  
En balja finns i utrymmet vilken är vattenfylld.

För att kontrollera orsak och omfattning till fuktskadorna rekommenderas att en vidare undersökning utförs.

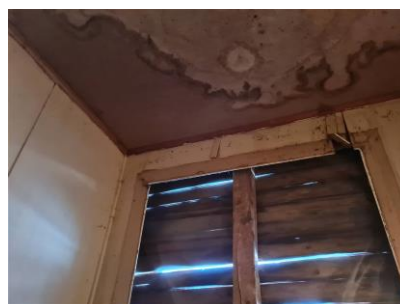
Ett fönster är igenbyggt.

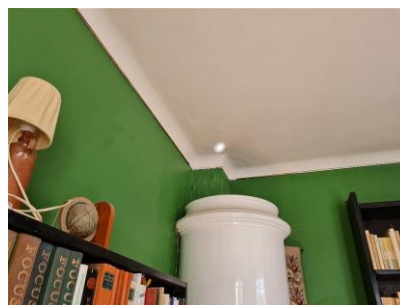
Färgsläpp från takbeklädningen och vid skorsten.

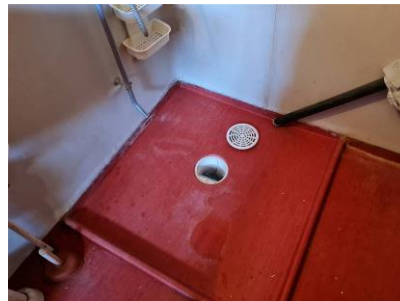
Våtutrymmet har äldre yt-/tätskikt.  
Klämringen är löst monterad.  
Rör genomföringar i golv som är otäta.  
Otätheter i väggbeklädnad.

Eftersom funktionen, som innebär att ytskiktet/tätskiktet ska vara vattentätt, kan vara nedsatt finns en ökad risk att vatten tränger igenom ytskiktet/tätskiktet med vattenskador i omkringliggande konstruktioner som följd.

Fuktindikering i utrymmet gav inga förhöjda fuktindikationer.

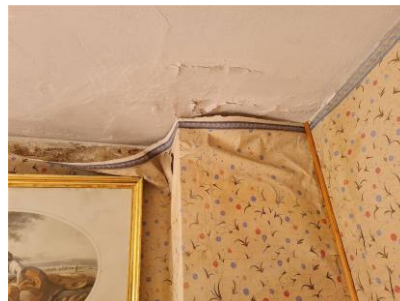
Tapet och färgsläpp vid skorsten. Förhöjd fuktindikering kunde uppmätas.

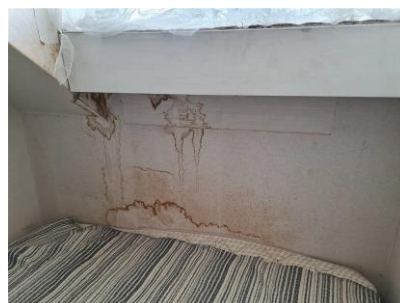
Missfärgningar på väggbeklädnaden vid takkupa. Ingen förhöjd fuktindikering kunde uppmätas.

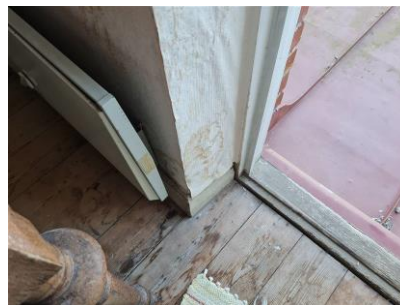
Missfärgningar vid balkongdörr. Ingen förhöjd fuktindikering kunde uppmätas.

Plåtning från balkong är uppdraget på tröskel.  
Dörren är inåtgående.

Då dörren är inåtgående och i ett väderutsatt läge finns ökad risk att vatten rinner in vilket i sin tur kan leda till fuktskador i vägg-/golvkonstruktionen.
