## ÖVERLÅTELSEBESIKTNING

### **Backagårdsvägen 37, 263 91 Höganäs Väsby 3:2**

| Besiktningsnummer | 81628 |
| Besiktningsdag | 2026-08-11 |

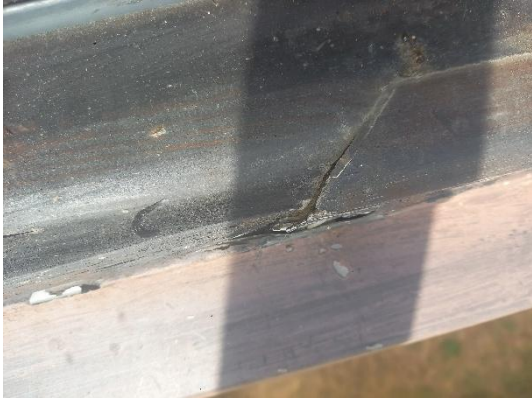
| Sovrum 2 | <p>Det finns en rötskada i ett av fönsterna. Se riskanalys 3.</p> <p>Det finns en otäthet/glipa mellan ett av fönsterna och träpanelsfasaden. Se riskanalys 3.</p> <p>Det finns ingen tilluftsventil.</p> |

3. När rötskador har uppstått så innebär det ett försämrat motstånd mot vattenbelastning med risk för att skador kan komma att uppstå i bakomliggande konstruktioner ifall vatten når den bakomliggande konstruktionen.

Otätheter innebär en risk för att skador kan komma att uppstå i bakomliggande konstruktioner ifall vatten kommer in via otätheterna.

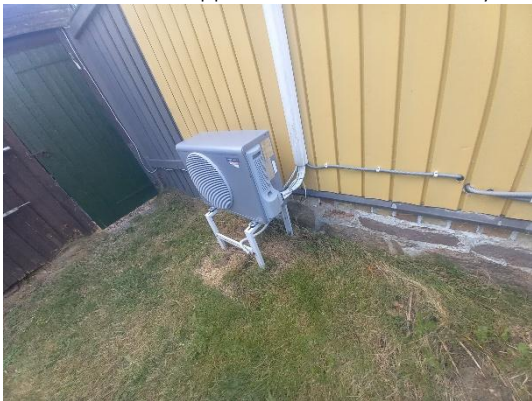
| Markförhållanden | <p>Växter och rabatter finns intill huset. Se riskanalys 5.</p> <p>Kondensvatten släpps intill huset. Se riskanalys 5.</p> |

5. När det finns växter och rabatter nära huskroppen riskerar man att få en ökad fuktbelastning mot grundmuren som kan medföra att skador uppstår i anslutande konstruktioner.

Kondensvatten leds inte bort från husgrunden. Bristen ökar risken att vatten tränger in i anslutande konstruktioner med skador som möjlig följd.
