Besiktningssprotokoll

Försäkringsbesiktning för Anticimex Säljarsförsäkrat

Fastighetsbeteckning: Hissmon 1:195	
Fastighetsadress: Backvägen 22	
Postnummer: 835 32	Ort: Krokom

Besiktningdatum: 2024-05-20	Protokollnummer: 68260146
Temperatur: 12 °C	Väderlek: Sol
Tekniker: Mikael Persson	
E-post: mikael.persson@anticimex.se	
Kontor: Sundsvall	
Närvarande: Fastighetsägaren

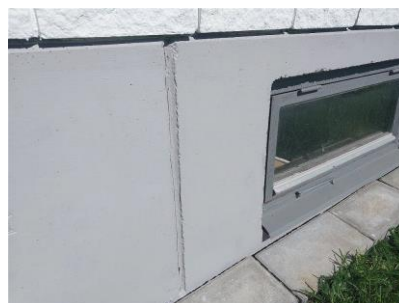
Mindre sprickor i skarvar på sockelelement.
Täta med lämplig utomhus fog.

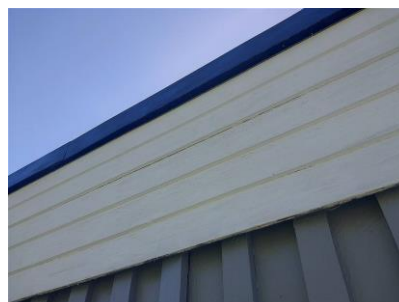
Delar av fasadpanelen är i behov av målning/underhåll.
För att öka livslängden på fasadbeklädnaden rekommenderas målning och underhåll.

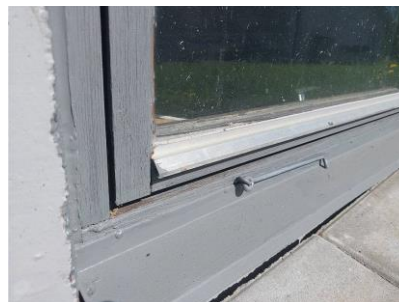
Vissa fönster är i behov av målning/underhåll.

För att öka livslängden på fönster rekommenderas målning och underhåll.

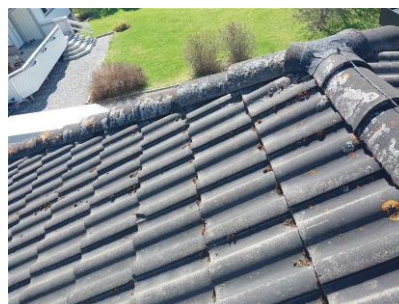
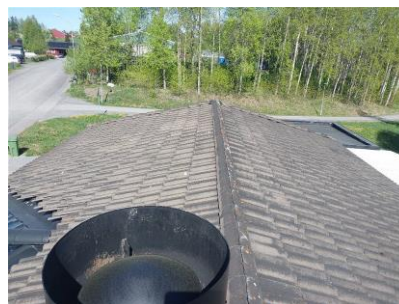
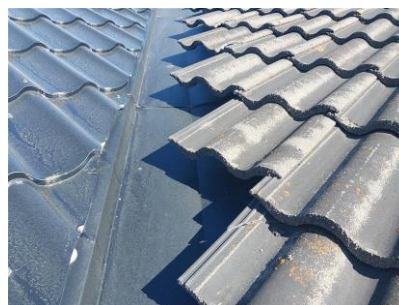
Yttertaket är äldre.
Mindre mängd mossor. Rensa.
Enstaka takpannor i rännal är spruckna.

Takpannor, plåtdetaljer och underlagspapp har enligt vår bedömning en begränsad livslängd. Eftersom husets taktäckning är äldre samt övrigt noterat ovan har det ett minskat motstånd mot vatteninträngning. Detta i sin tur kan leda till fuktskador på träläkt och vidare ner i underliggande konstruktioner.

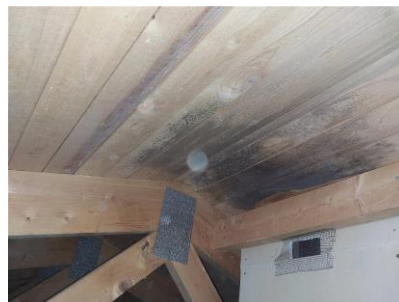
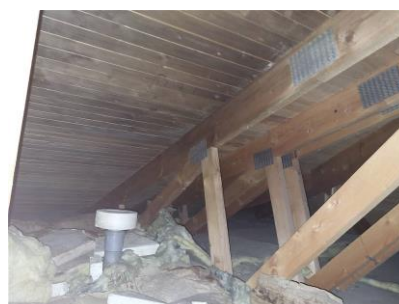
Mikrobiell påväxt finns på underlagstaket i området kring vacuumventil och intill skorsten.

Trots att fuktmätningen gav fuktvärden under kritisk fuktnivå finns mikrobiell påväxt på underlagstaket. Detta kan vara ett tecken på att vinden tillförs fukt inifrån bostaden, konvektionsproblem alternativt från en trasig vacuumventil.

Vi rekommenderar att kontakta fackman för kontroll och åtgärd.

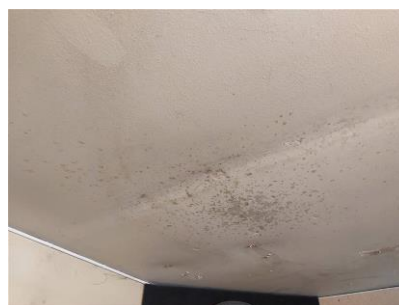
Fläckar på innertaket. Bedöms ej ha lett till bakomliggande skada.

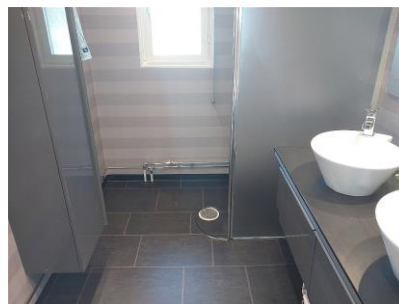
Rörgenomföring finns i golv.

Rörgenomföringar i golvet medför en ökad risk för att vatten tränger ner i omkringliggande konstruktioner och orsakar fuktskador.

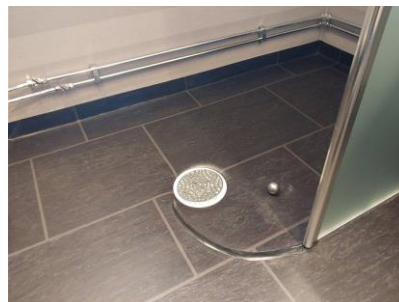
Golvlutning.

Golvfall mot golvbrunnen är bristfälligt utfört.

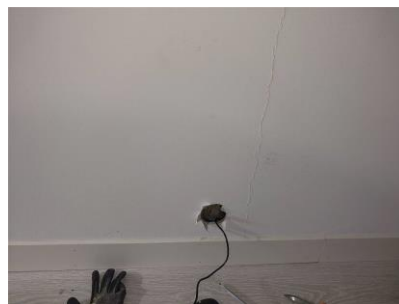
Vid kontroll av väggkonstruktionen i källaren uppmättes fuktvärden över kritisk nivå för mikrobiell tillväxt och normal lukt upplevdes. Träskyddsbehandlat trä finns i konstruktionen.

Källarplanets ytterväggar består av betong och en bärande stomme av injutna träreglar. Betongelementen sammanfogas med fogmassa.

Kontroll utförd i förråd samt i gillestuga.
Kontrollpunkt 1 förråd: Den relativa fuktigheten uppmättes till 79%.
Gränsvärdet är 75%.
Fuktkvotsmätning ej möjlig på grund av att väggregel är träskyddsimpregnerad.

Kontrollpunkt 2 Gillestuga: Fuktkvoten i bärande väggregel uppmättes till 26%. Gränsvärdet är 17%.

Vi rekommenderar en fördjupad undersökning för att bedöma orsak och omfattning. Det är viktigt att tänka på att denna rekommendation om fördjupad undersökning gäller hela källarplan.

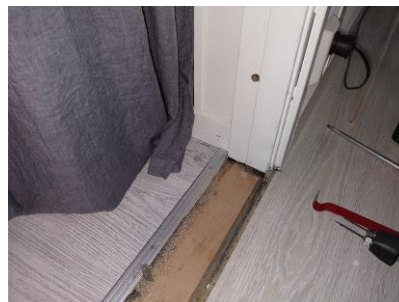
Vid kontroll av golvkonstruktion upplevdes normal lukt vid kontrollpunkt samt golv/väggvinkel.

Grundläggningen består av en betongplatta på mark utan underliggande isolering och med ett flytande golvspånskiva på en cellplastisolering. Kontroll utförd under tröskel mellan gillestuga och sovrum.

Flytande golvkonstruktion och eventuella väggssyllar riskerar att drabbas av fuktskador på grund av naturlig fuktpåverkan om fuktskyddet är bristfälligt utfört alternativt saknas. Fuktvandring kan ske från marken genom betongen till organiskt material genom så kallad kapillärsugning och diffusion, vilket kan leda till skador med lukt av mikrobiell karaktär. Om väggssyllarna är tryckimpregnerade kan även en kemisk lukt förekomma.

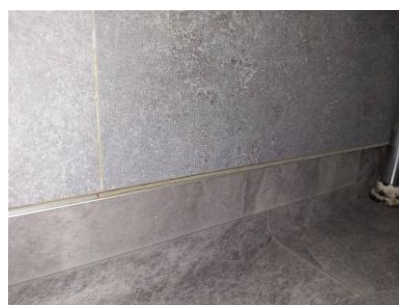
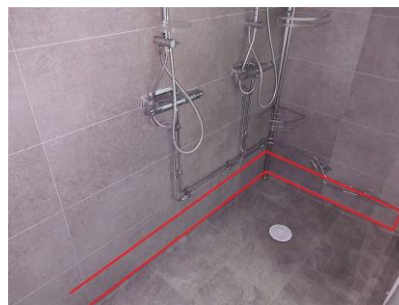
Badrummet på källarplan renoverades år 2017 med Fibo våtrumsskivor. Tyvärr drabbas dessa alldeles för ofta av fuktskador lokalt i underkant på skivorna. Mjukfogen mellan skivan och underkantlist tappar efter några år sin spänst och otätheter bildas. På så sätt kan fukt ta sig in och våtrumsskivan (plywood) börjar suga fukt. Förhöjda fuktindikationer mäts 5-10 cm upp från underkant men några synliga skador syns ännu inte på skivorna vilket tyder på att fuktskadan är i ett tidigt skede. Jag rekommenderar kontakt med våtrumsentreprenör för kontroll och åtgärdsförslag.

Fuktindikering i utrymmet gav förhöjda fuktindikationer. Underkant på fibo skivorna i plats för dusch. Mjukfogen mellan fiboskiva och underkantslist har mindre otätheter.

Jag rekommenderar kontakt med våtrumsentreprenör för kontroll och åtgärdsförslag.

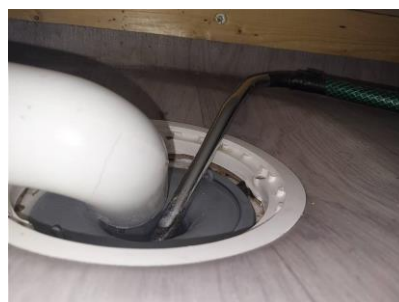
Tätskikt är felmonterat i golvbrunnen.
Sticker ut under klämring.
Klämringens skruvar är för hårt dragna.

När tätskikt är felmonterat i golvbrunnen innebär det risk för fuktskador. Vatten kan tränga ner i omkringliggande konstruktioner med fuktrelaterade skador som följd.

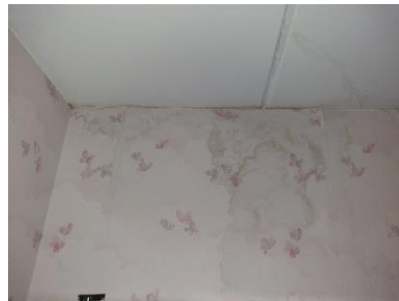
Fuktfläckarna i förrådet i källaren berodde på ett tidigare läckage från fönsterbleck. Detta åtgärdades 2012.

Väggen har fuktfläckar.
Upplevs torrt för dagen.
