Besiktningssprotokoll

Försäkringsbesiktning för Anticimex Säljarsförsäkrat

Fastighetsbeteckning: Hissmöble 2:214	
Fastighetsadress: Gröns Väg 130	
Postnummer: 835 31	Ort: Krokom

Besiktningdatum: 2024-05-29	Protokollnummer: 68274464
Temperatur: 23 °C	Väderlek: Sol
Tekniker: Evelina von Sneidern	
E-post: evelina.von.sneidern@Anticimex.se	
Kontor: Sundsvall	
Närvarande: Gunnel Jonsson, Patrik Henriksson

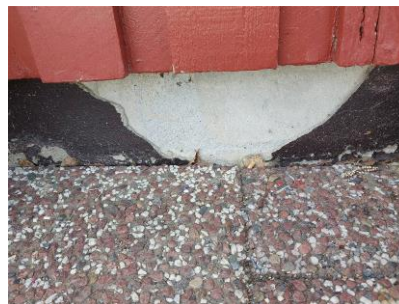
Putssläpp noterades på sockel.

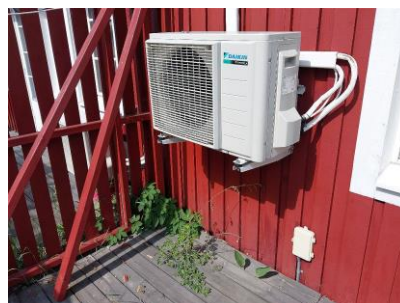
Kondensvatten från luftvärmepumparnas utedel leds inte bort från husgrunden.

Detta medför ökad risk för att vatten tränger in i anslutande konstruktioner, vilket i sin tur kan leda till fuktrelaterade skador. Observera att besiktning av byggnadens värmesystem eller värmepumpen inte har ingått i uppdraget.

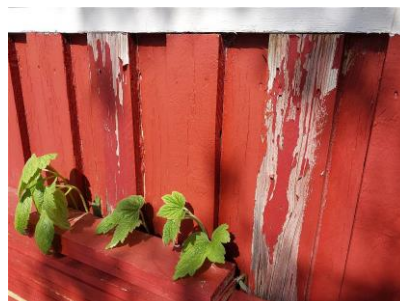
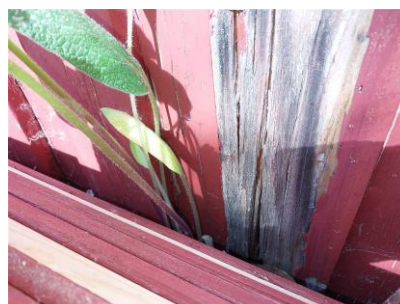
Enstaka panelbrädor har mindre rötskador. Delar av fasadpanelen är i behov av målning/underhåll.

För att öka livslängden på fasadbeklädnaden rekommenderas målning och underhåll. I samband med ommålning rekommenderas att de rötskadade panelbrädorna byts ut.

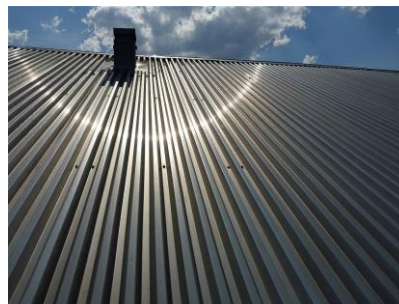
Yttertaket är äldre.

Takplåt och plåtdetaljer har enligt vår bedömning en begränsad livslängd. Eftersom husets taktäckning är äldre har det ett minskat motstånd mot vatteninträngning. Detta i sin tur kan leda till fuktskador på träläkt och vidare ner i underliggande konstruktioner.

Taket är besiktat från stege i takfot.

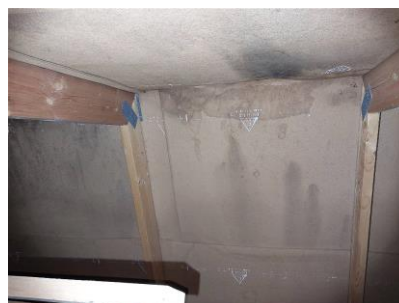
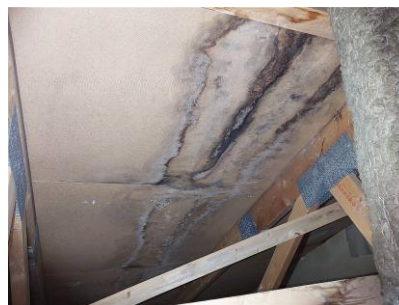
På vinden noterades något kraftigare fuktfläckar på träfiberskiva under genomföring för fläkt, detta är inget att som påverkat vinden eller huset än. Det kan dock vara bra att se över plåtanslutningen på yttertaket för att täta eventuella otätheter.

Underlagstaket består av träfiberskivor.

Fuktbelastning syns på vissa träfiberskivor.

Eftersom underlagstaket består av träfiberskivor utan yttre täckning av papp under takbeklädnaden, finns risk vid ogynnsam väderlek att regnvatten/snö tränger in i skivskarvar med läckage på vindsutrymmet som följd. Med tiden kan även träfiberskivorna drabbas av fuktskador.

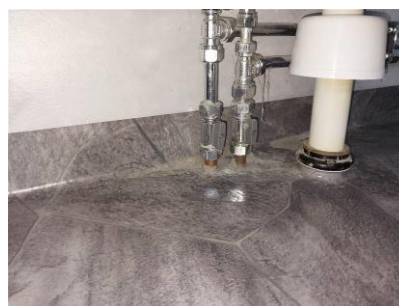
- ⚠ Rörgenomföring finns i golv.

Rörgenomföringar i golvet medför en ökad risk för att vatten tränger ner i omkringliggande konstruktioner och orsakar fuktskador.

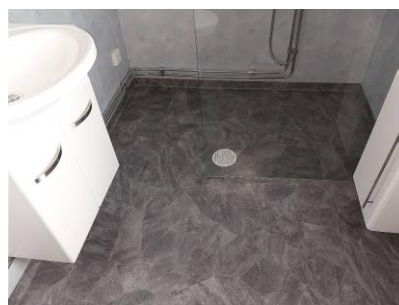
- ✎ Golvlutningen är något plan på delar av golv.

- ✓ Fuktindikering i utrymmet gav inga förhöjda fuktindikationer.

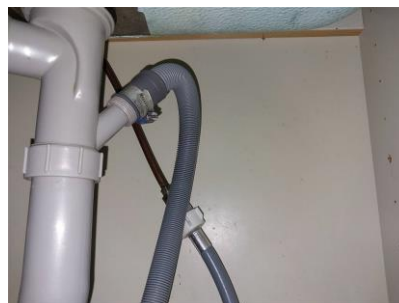
Fuktskydd saknas i diskbänksskåp och under kyl/frys.

Upphängningsbygel saknas på avloppslang från diskmaskinen.

För att lättare upptäcka eventuella läckage, installera fuktskydd.

För att hindra brott på avloppslang rekommenderas komplettering av upphängningsbygel.

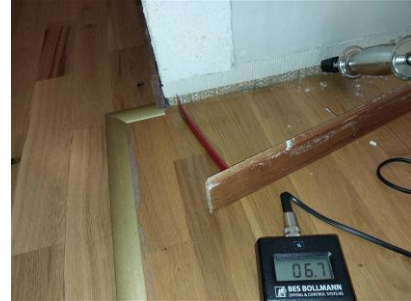
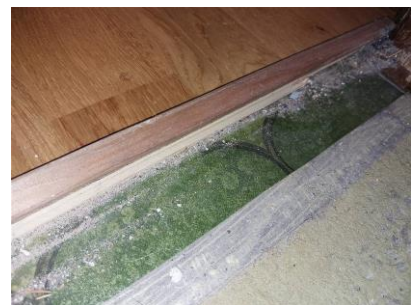
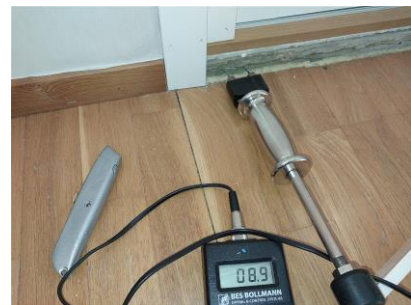
Vid kontroll av golvkonstruktion uppmättes fuktvärden under kritisk nivå för mikrobiell tillväxt och normal lukt upplevdes.

Grundläggningen består av en betongplatta på mark utan/bristfällig underliggande isolering och med ett flytande golv. Fuktkvoten uppmättes till 7 % i innerväggsyll och 9 % i ytterväggsyll.

Flytande golvkonstruktion och eventuella väggsyllar riskerar att drabbas av fuktskador på grund av naturlig fuktpåverkan om fuktskyddet är bristfälligt utfört alternativt saknas. Fuktvandring kan ske från marken genom betongen till organiskt material genom så kallad kapillärsugning och diffusion, vilket kan leda till skador med lukt av mikrobiell karaktär. Om väggsyllarna är tryckimpregnerade kan även en kemisk lukt förekomma.

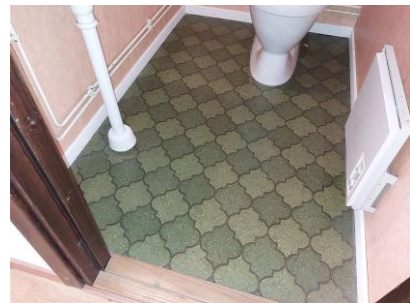
Våtutrymmet har äldre yt-/tätskikt.

Eftersom funktionen, som innebär att ytskiktet/tätskiktet ska vara vattentätt, kan vara nedsatt finns en ökad risk att vatten tränger igenom ytskiktet/tätskiktet med vattenskador i omkringliggande konstruktioner som följd.

Limmad plastmatta finns på betongplattan.

På grund av naturlig fuktpåverkan från mark riskerar plastmattan att släppa från underlaget. Mattan och limmet kan också avge en kemisk lukt som sprids till boendemiljön.

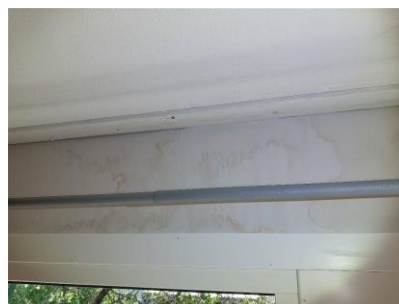
Vid besiktning av vardagsrum noterades fuktfläckar/missfärgningar ovan fönster och i tak.

Nuvarande fastighetsägare påstår att detta funnits och varit oförändrat sedan övertagande av huset. Jag hade inte heller några förhöjda fuktindikationer.

Taket och väggen har fuktfläckar ovanför fönster.

Fuktfläckar kan bero på olika saker, och kan vara ett tecken på en tidigare eller en pågående fuktskada.

För att fastställa om en fuktfläck är aktiv eller ej kan man markera konturerna på fläcken med en penna samt notera datum, sedan håller man koll på om fuktfläcken rör sig utan för markeringen, om så är fallet är fläcken aktiv, om den inte förändras kan det röra sig om en äldre fuktfläck.

Vi rekommenderar en fördjupad undersökning för att bedöma orsak och omfattning.
