Besiktningssprotokoll

Försäkringsbesiktning för Anticimex Säljarsförsäkrat

Fastighetsbeteckning: Byn 1:327	
Fastighetsadress: Lövsångarvägen 16	
Postnummer: 836 70	Ort: Ås

Besiktningdatum: 2024-05-28	Protokollnummer: 68276933
Temperatur: 16 °C	Väderlek: Sol
Tekniker: Evelina von Sneidern	
E-post: evelina.von.sneidern@Anticimex.se	
Kontor: Sundsvall	
Närvarande: Fastighetsägare

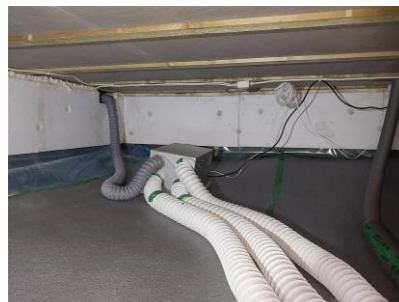
Krypgrund med installerad avfuktare.

Fuktkvoten uppmättes till 15 % i träbräda på trossbotten.

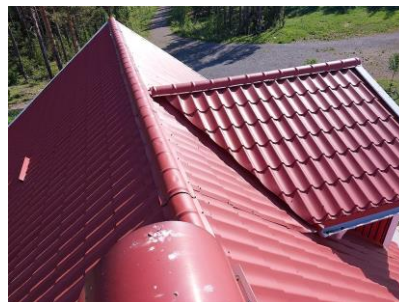
Inget att notera.

Besiktat från anliggande taktstege, takbrygga och från marken.

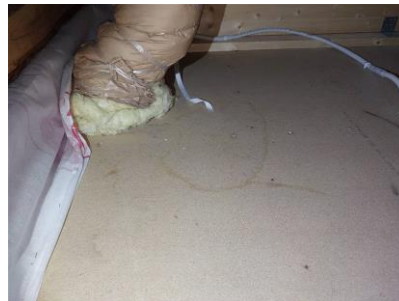
Sidovind 1.

Har tidigare haft problem med inträngande fukt/snö från plåthuvar på tak. Fuktfläckar syns på kattvindar. Plåtslagare kontaktades och åtgärder är utförda 2024.

Fuktfläckar noterades på spångolv.

Se upplysningar lämnade av fastighetsägare.

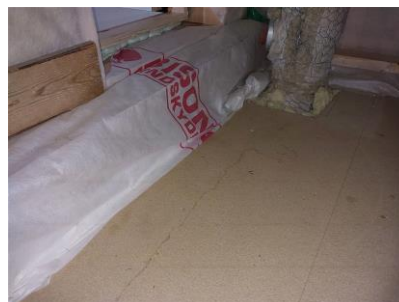
Sidovind 4.

Fuktfläckar noterades på spångolv.

Se upplysningar lämnade av fastighetsägare.

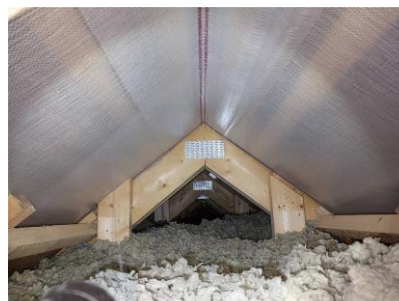
Nockvind.

Inget att notera.

Fuktkvoten uppmättes till 7 % i takstolar.

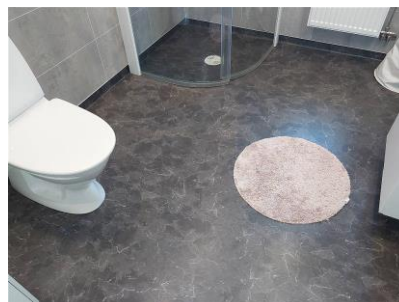
Fuktindikering i utrymmet gav inga förhöjda fuktindikationer.

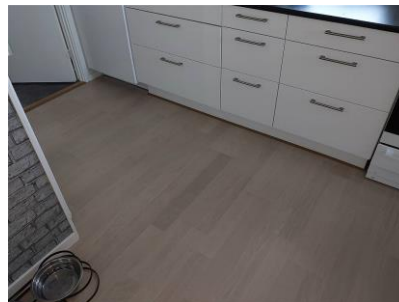
Fuktindikering i utrymmet gav inga förhöjda fuktindikationer.

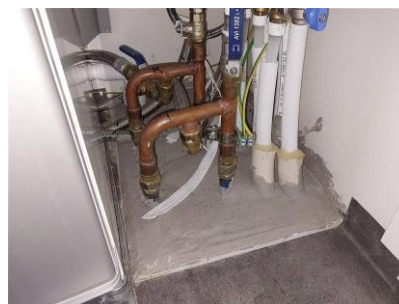
I tvättstugan finns rör genomföringar i golv vilket inte följer dagens branschregler. Nuvarande fastighetsägare har monterat ett vattenlarm i anslutning till detta vilket gör att man sannolikt upptäcker ett eventuellt läckage i tid.

- ⚠ Rörgenomföring finns i golv.

När rörgenomföringar finns i golv är det inte fackmässigt* utfört. Rörgenomföringar i golv medför en ökad risk för att vatten tränger ner i omkringliggande konstruktioner och orsakar fuktskador. *Fackmässigt utförande innebär att arbetet ska utföras enligt Boverkets byggregler, gällande branschregler samt monteringsanvisningar för samtliga material. Om dessa regler och anvisningar inte följs och en skada inträffar riskerar man att få en nedsatt eller utebliven skadeersättning från sitt försäkringsbolag (villahem).

Vattenlarm finns monterat.

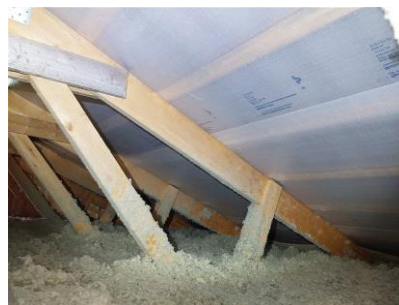
Vid kontroll av vinden uppmättes fuktvärden under kritisk fuktnivå för mikrobiell tillväxt och en normal lukt upplevdes. Fuktkvoten i takbjälkar uppmättes till 8 %.
