# Besiktningssprotokoll

Försäkringsbesiktning för Anticimex Säljarsförsäkrat

Fastighetsbeteckning: Rise 2:7	
Fastighetsägare: Hanne Andreasen	
Fastighetsadress: Rise 462	
Postnummer: 835 98	Ort: Offerdal

Besiktningdatum: 2024-04-24	Protokollnummer: 68231221
Temperatur: 0 °C	Väderlek: Mulet
Tekniker: Evelina von Sneidern	
E-post: evelina.von.sneidern@Anticimex.se	
Kontor: Sundsvall	
Närvarande: Hanne Andreasen

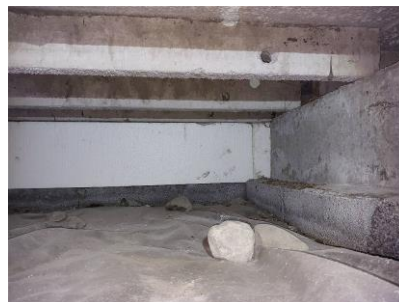
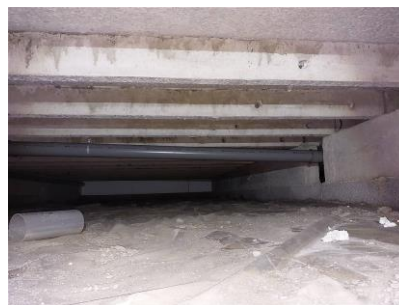
Krypgrund med betongbjälklag.

-Sockeln är murad med lättbetong.

-Bjälklaget består av betongelement med en flytande golvkonstruktion ovanpå.

-Plast finns på marken.

Fuktkontroll av bjälklagskonstruktionen är utförd inifrån (se under "Entréplan, allmänt").

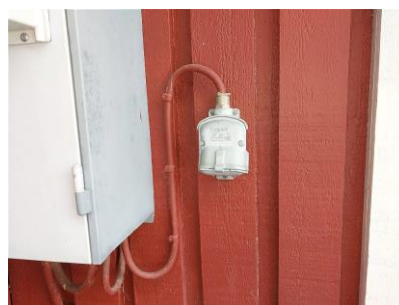
3-fasuttag i metall finns.

Denna typ av uttag tillverkas inte längre då de anses medföra en stor risk för personskada.

Kontakta en elektriker för kontroll och åtgärd.

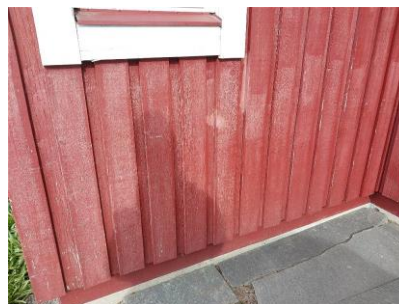
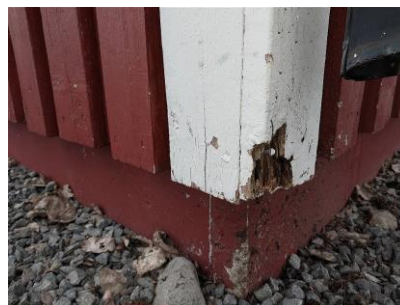
Fasadpanelen är delvis i behov av målning/underhåll.  
Mindre rötskador noterades på enstaka panelbräda.

För att öka livslängden på fasadbeklädnaden rekommenderas målning och underhåll.

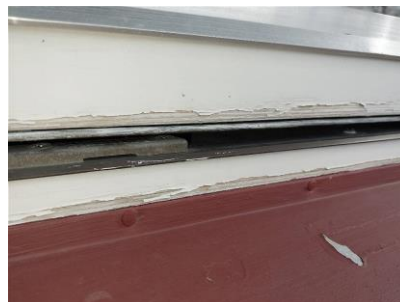
Vissa fönster har mindre färgsläpp.

För att öka livslängden på fönster rekommenderas målning och underhåll.

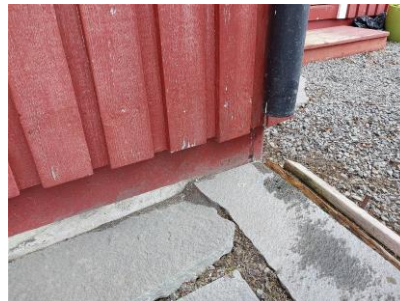
Stuprör avslutas nära husliv.

För att minska fuktbelastningen mot grunden bör stuprör ledas bort från huset.

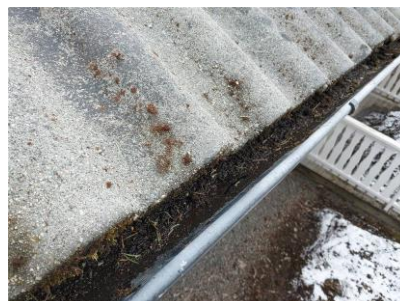
Hängrännor är skräpfyllda.

För att förhindra översvämning rekommenderas rensning av hängrännor.

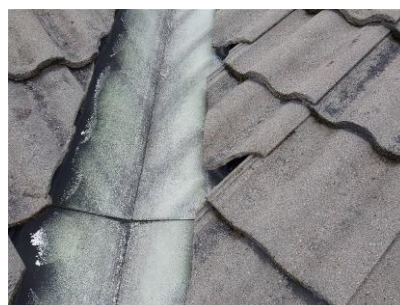
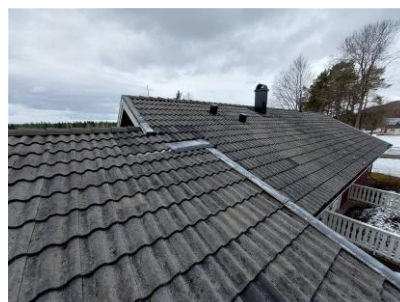
Yttertaket är äldre.

Trasiga betongpannor noterades i vinkelränna.

Takpannor och plåtdetaljer har enligt vår bedömning en begränsad livslängd. Eftersom husets taktäckning är äldre har det ett minskat motstånd mot vatteninträning. Detta i sin tur kan leda till fuktskador på träläkt och vidare ner i underliggande konstruktioner.

Takpannor med underlagstak av plywoodskivor.

Med denna konstruktion är det extra viktigt att takpannorna är hela. Eftersom underlagstaket inte har en papp kan regn och snö som tränger in genom otätheter leda till fuktskador i underliggande konstruktion.

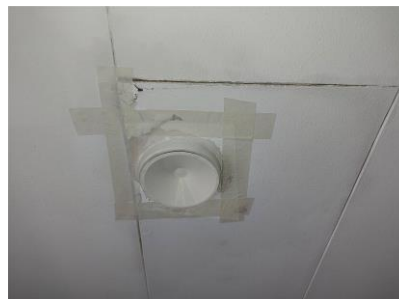
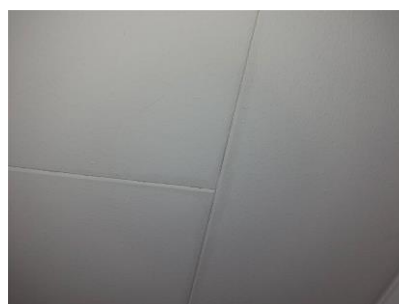
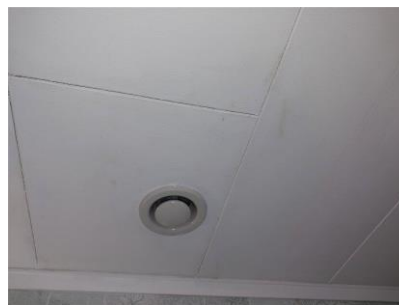
Fuktfläckar noterades i innertak kring en del till/frånluftdon. Oklart om dessa är äldre eller aktiva.

Jag kan inte se någon direkt koppling till att fukten skulle komma från läckage via yttertak, utan misstänker att ventilationssystemet kan vara defekt/ha nedsatt funktion och att kondens bildas.

Taket har fuktfläckar allmänt runt till/frånluftsdon och även i vissa skarvar på takplattor.

Fuktfläckar kan bero på olika saker, och kan vara ett tecken på en tidigare eller en pågående fuktskada.

Rekommenderar kontakt med fackman för kontroll och eventuella åtgärdsförslag.

Vi rekommenderar en fördjupad undersökning för att bedöma orsak och omfattning.

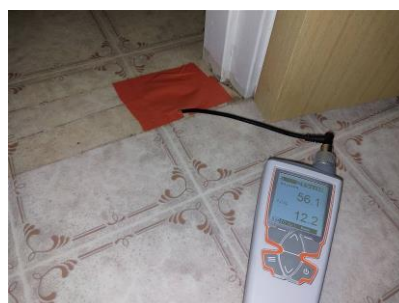
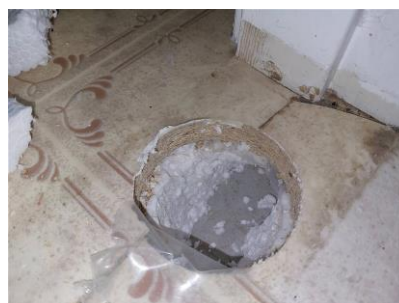
Vid kontroll av golvkonstruktion uppmättes fuktvärden under kritisk nivå för mikrobiell tillväxt och normal lukt upplevdes. Den relativa fuktigheten uppmättes till 56 %.

Konstruktion beskriven: betongbjälklag, cellplastisolering, plastfolie, golvspånskiva, plastmatta.

Kontroll utförd under tröskel mellan entréhall och klädkammare.

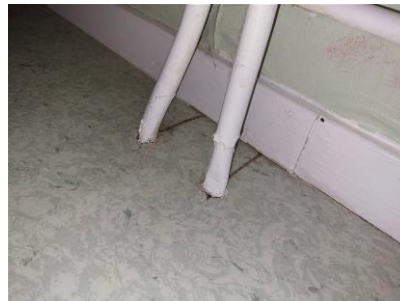
Våtutrymmet har äldre yt-/tätskikt.

- Golvmatta har inget uppvik mot väggar och tröskel.
- Otätheter noterades i golvmatta.

Eftersom funktionen, som innebär att ytskiktet/tätskiktet ska vara vattentätt, kan vara nedsatt finns en ökad risk att vatten tränger igenom ytskiktet/tätskiktet med vattenskador i omkringliggande konstruktioner som följd.

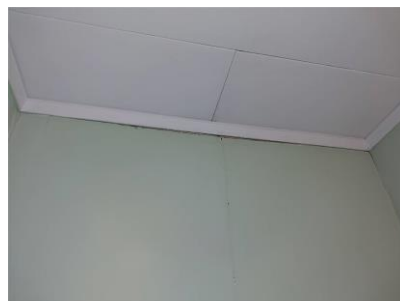
Utbuktning finns på vägg.

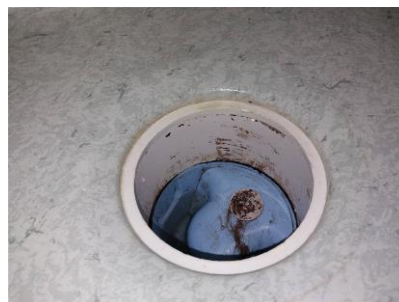
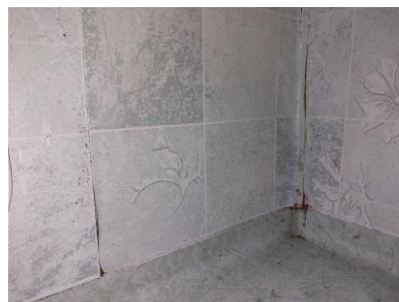
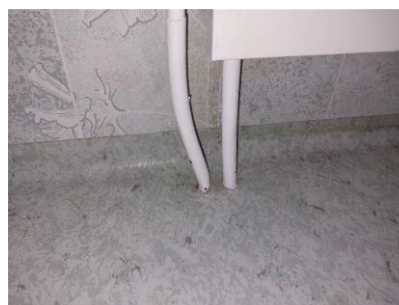
I duschen finns otätheter i väggbeklädnad. För att undvika fuktskador i väggkonstruktionen kan man med fördel installera en duschkabin för att leda vattnet direkt ner i golvbrunnen.

⚠ Våtutrymmet har äldre yt-/tätskikt.

- Klämringen sitter löst i golvbrunnen.
- Förhöjningsring finns i den äldre golvbrunnen.
- Golvbrunnen är placerad för nära vägg.
- Väggbeklädnad har otätheter i duschzon.
- Rör genomföringar finns i golv.

Eftersom funktionen, som innebär att ytskiktet/tätskiktet ska vara vattentätt, kan vara nedsatt finns en ökad risk att vatten tränger igenom ytskiktet/tätskiktet med vattensador i omkringliggande konstruktioner som följd.

Vid framtida renovering rekommenderas att behörig våtrumsentreprenör kontaktas, att gällande branschregler följs och att golvbrunnar byts ut i samband med renoveringen.

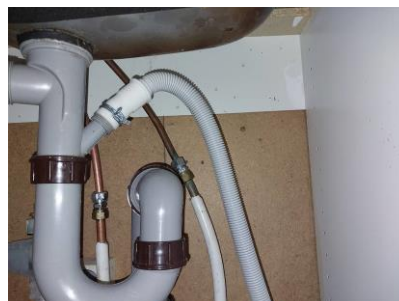
- ✗ Fuktskydd saknas i diskbänksskåp och under vitvaror.  
För att lättare upptäcka eventuella läckage, installera fuktskydd.

Upphängningsbygel saknas på avloppslang från diskmaskinen.

För att hindra brott på avloppsslang rekommenderas komplettering av upphängningsbygel.

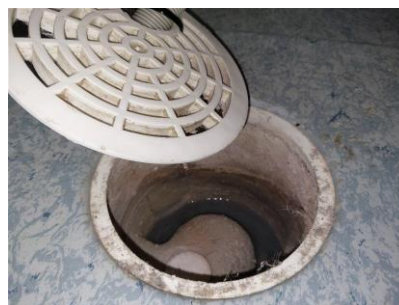
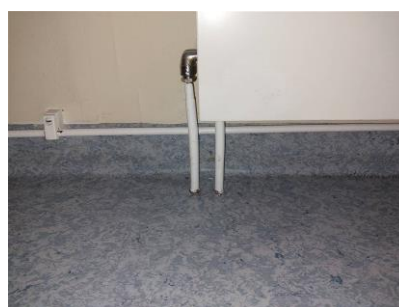
Våtutrymmet har äldre yt-/tätskikt.

- Klämringen sitter löst i golvbrunnen.
- Förhöjningsring finns i den äldre golvbrunnen.
- Rör genomföringar finns i golv.

Eftersom funktionen, som innebär att ytskiktet/tätskiktet ska vara vattentätt, kan vara nedsatt finns en ökad risk att vatten tränger igenom ytskiktet/tätskiktet med vattenskador i omkringliggande konstruktioner som följd.

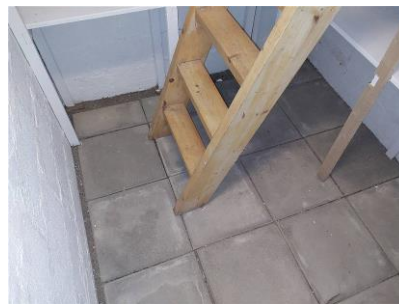
Trädetaljer i kontakt med betonggolvet och källarvägg.

Trädetaljer (hyllor mm) kan via kapillärkraft bli fuktiga.

Vid misstanke om detta bör dessa delar bytas ut.
