HOV 1:75

Björkvägen 6

Uppdragsnummer	Z1917
Besiktningsdatum	2024-06-03
Besiktningföretag	Oktopal OBM i Norrland AB
Besiktningförrättare	Elin Eriksson
Närvarande	Säljare
Giltig till och med	2025-06-03

Byggnadsbeskrivning	Byggnadsår
Huset är ett 1½-planshus med kryppgrund och patta på mark.	1974
Till eller ombyggnad	Övrigt
Uppgifter saknas.	Övriga byggnader på fastigheten och altan omfattas ej av besiktningen.

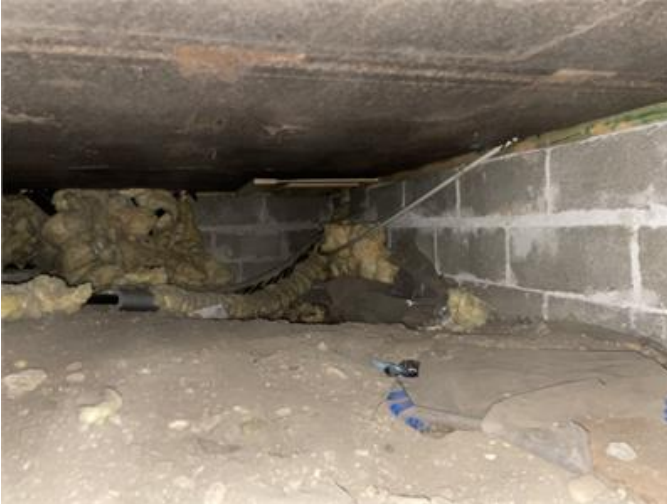
Kondensskydd/plastfolie saknas, byggspill och trärester förekommer på marken i krypgrunden.

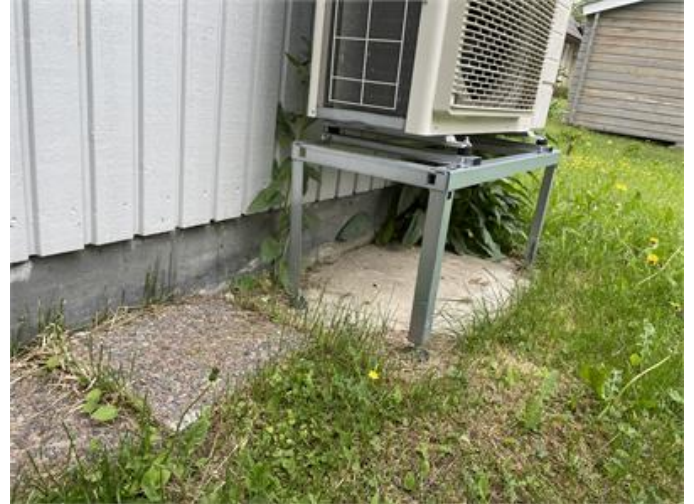
Värmepumpen saknar kondensvattenavledning.

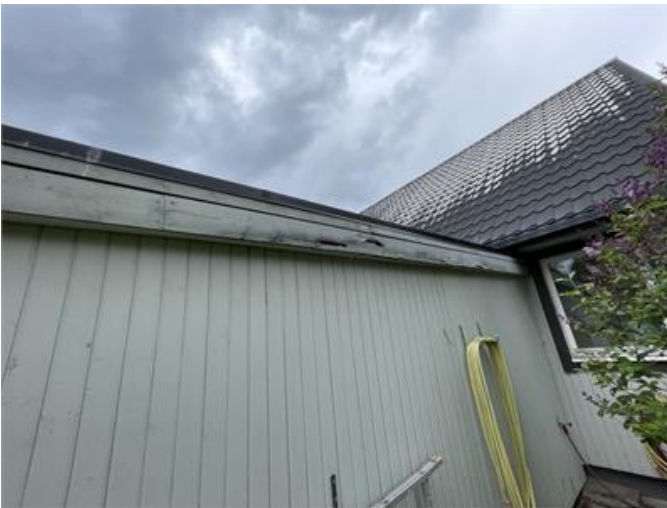
Huset har ett platt/låglutande tak, vilket betecknas som en riskkonstruktion. Mer utförlig information finns på protokollets näst sista sida pos. 1.

Låglutande tak på delar av huset. Trädetaljer på tak har lokalt rötskador.

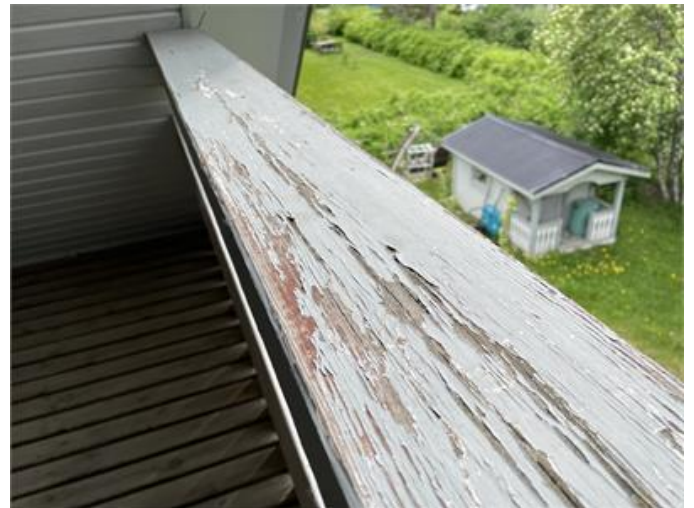
Trädetaljer på balkong har underhållsbehov.

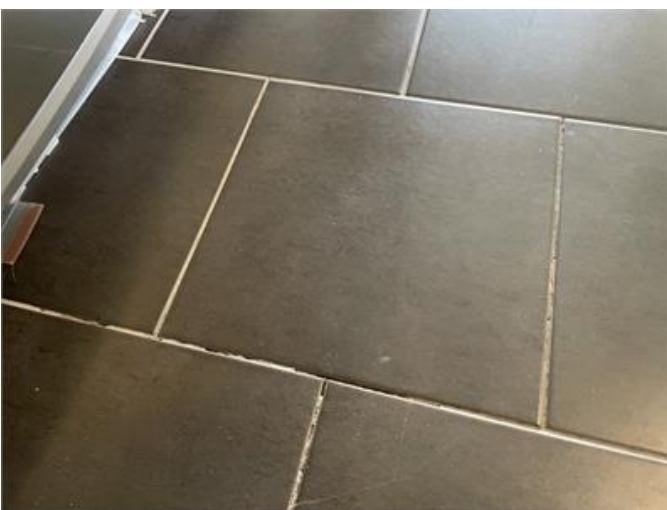
Klinkers förekommer på träbjälklag. Bomljud under klinkers på golv och fogsläpp noteras.

Klinkers på träbjälklag är i många fall en olämplig konstruktion då mindre rörelser alltid uppstår i träkonstruktioner dels beroende på årstidsförändringar men även på grund av belastningar. Detta kan leda till sprickor i klinkers, klinkerfogar och/eller i underliggande tätskikt. Om underliggande tätskikt skadas i våtutrymmen riskeras att fuktskador uppstår om golvet exponeras för vatten.

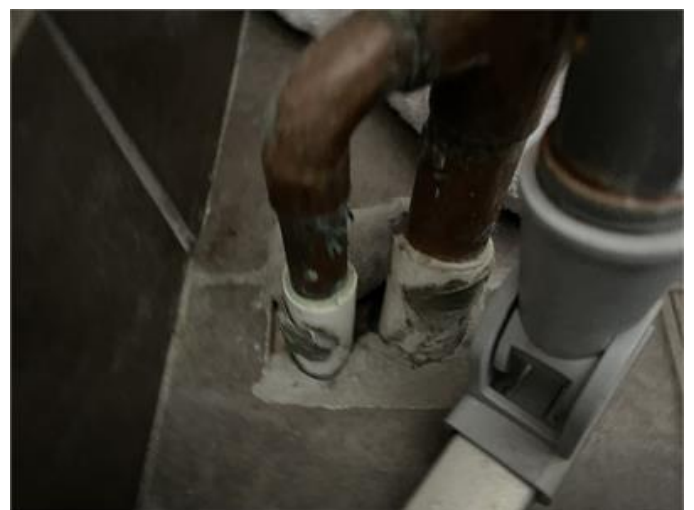
Otättheter noteras i golv vid rör tvättstuga/groventré.

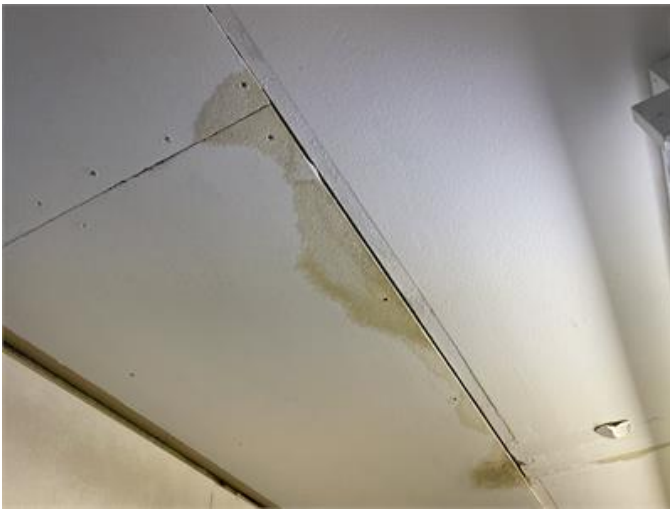
Fuktfäckor noteras på tak och vägg förråd entréplan.

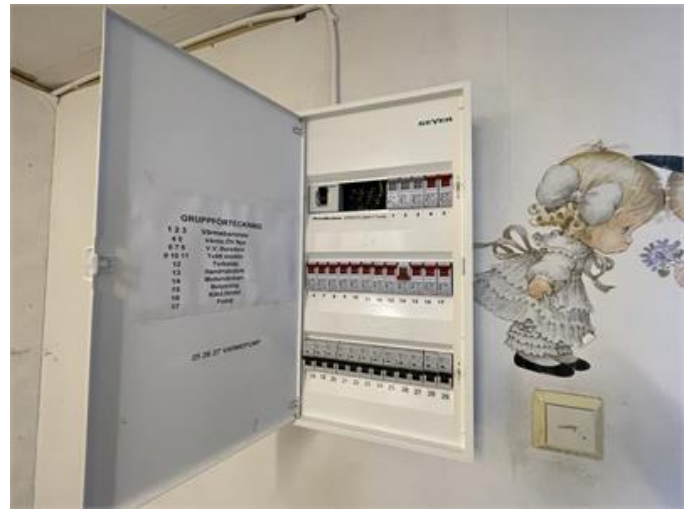
Elcentral är bristfällig, täcklock/bricka saknas delvis.

Flera anmärkningar har noterats avseende elinstallationerna och det rekommenderas därför att en fackman kontaktas för kontroll av åtgärdsbehov. Stickprovsmässig kontroll av jordade eluttag utfördes med anmärkningar.
