# Besiktningssprotokoll

Försäkringsbesiktning för Anticimex Säljarsförsäkrat

Fastighetsbeteckning: Slandrom 6:1	
Fastighetsadress: Slandrom 220	
Postnummer: 832 93	Ort: Frösön

Besiktningdatum: 2024-07-15	Protokollnummer: 68348588
Temperatur: 14 °C	Väderlek: Molnigt
Tekniker: Evelina von Sneidern	
E-post: evelina.von.sneidern@Anticimex.se	
Kontor: Sundsvall	
Närvarande: Tomas Lindberg, Tina Lindberg

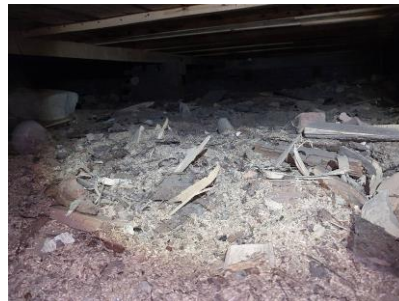
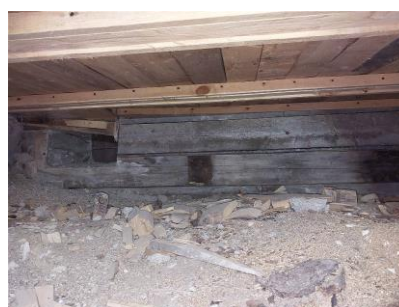
Vid kontroll av konstruktionen i torpargrund uppmättes fuktvärden under kritisk fuktnivå för mikrobiell tillväxt och normal lukt upplevdes.

- Organiskt material finns på marken.
- Sparsam mängd missfärgningar/mikrobiell påväxt syns på trossbotten.
- Formvirke är kvarlämnat mot grundmur.

Golvbjälklaget ovan den uteluftsventilerade kryppgrunden riskerar att drabbas av fuktskador på grund av naturlig fuktpåverkan. Detta kan i sin tur leda till mikrobiella skador (angrepp av mikroorganismer) som kan leda till att mikrobiell lukt sprids till boendemiljön. Fuktkvoten uppmättes till 15 %.

Del av grund är obesiktad (endast synad via ventiler) pga. murad balk som saknar öppning.

Dock finns organiskt material (byggspill, spån mm.) på marken och formvirke kvarlämnat mot grundmur. Jag rekommenderar att detta avlägsnas.

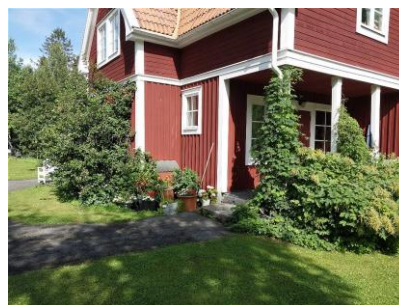
Växter finns i anslutning till byggnaden.

Området närmast huset rekommenderas att vara fritt från växtlighet.

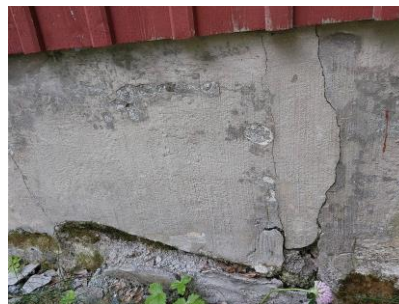
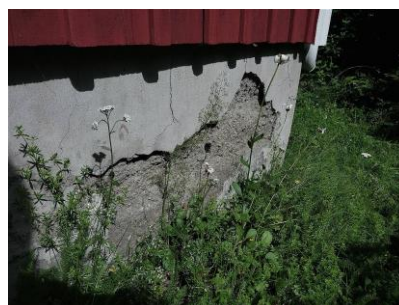
Sprickor och putssläpp finns på sockel.

Detta bedöms inte ha lett till bakomliggande skador.

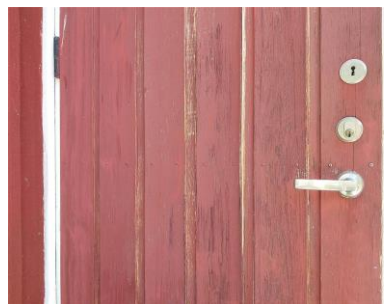
Dörr till groventré är i behov av målning/underhåll.

För att öka livslängden på dörr rekommenderas målning och underhåll.

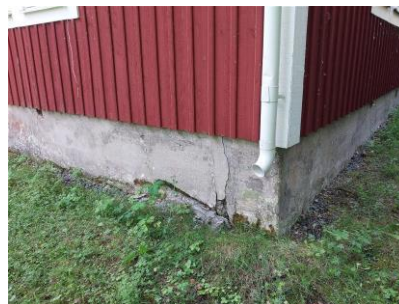
Stuprör avslutas nära husliv.

Stuprör som avslutas intill husliv (ovan mark) kan medföra en ökad fuktbelastning på grundmur/sockel med fuktrelaterade skador som följd.

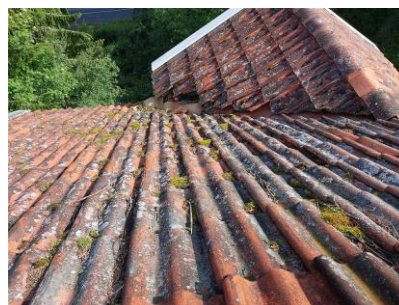
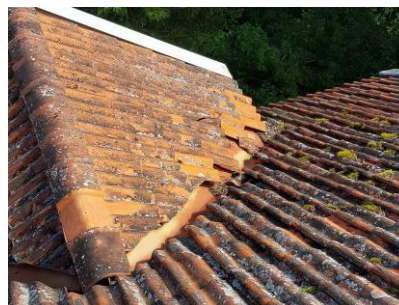
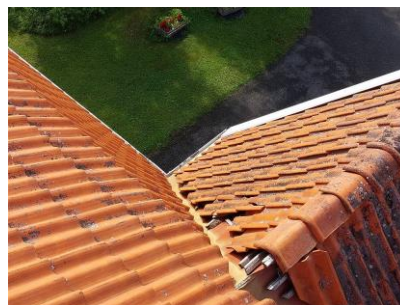
Vid besiktning av yttertaket noterades flertalet trasiga tegelpannor och måttligt med mossa fanns på ena taksidan.

Yttertaket är äldre.

- Trasiga tegelpannor noterades.
- Mosspåväxt finns på takpannor.

Takpannor, plåtdetaljer och underlagspapp har enligt vår bedömning en begränsad livslängd. Eftersom husets taktäckning är äldre har det ett minskat motstånd mot vatteninträngning. Detta i sin tur kan leda till fuktskador på träläkt och vidare ner i underliggande konstruktioner.

Med tämligen enkla medel och kontinuerligt underhåll som att avlägsna mosspåväxt och årlig översyn med byte av trasiga takpannor förlänger man yttertaket livslängd, och något omedelbart takbyte är inte nödvändigt i dagsläget även om det bör finnas med i en framtida underhållsplan.

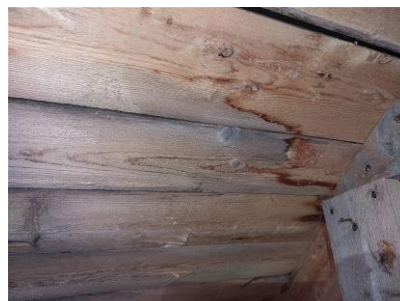
Underlagstaket har äldre fuktfläckar.

Noterade fuktfläckar uppstod sannolikt innan takomläggningen.

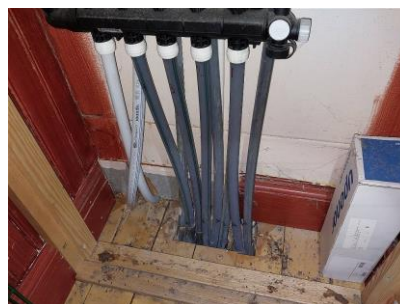
Rörslits saknar vattentät botten.

För att lättare upptäcka ett eventuellt läckage i tid, montera ett vattenlarm.

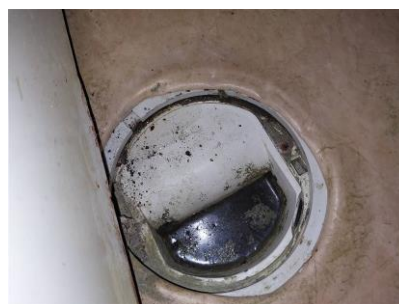
Våtutrymmet har äldre yt-/tätskikt.

-Golvmattan kläms ej fast av klämringen, otätheter finns i anslutning till detta.

Eftersom funktionen, som innebär att ytskiktet/tätskiktet ska vara vattentätt, kan vara nedsatt finns en ökad risk att vatten tränger igenom ytskiktet/tätskiktet med vattenskador i omkringliggande konstruktioner som följd.

Vid eventuell framtida renovering av dessa rekommenderas att våtrumsentreprenör kontaktas, att gällande branschregler följs och att golvbrunnar byts i samband med renoveringen.

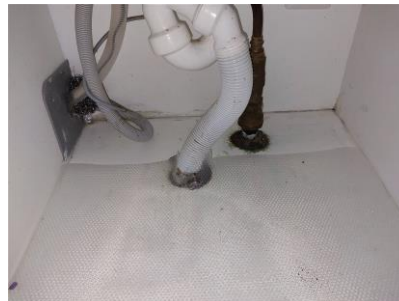
Fuktskydd täcker ej hela botten i diskbänkskåp.

För att lättare upptäcka eventuella läckage, installera ett komplett fuktskydd.

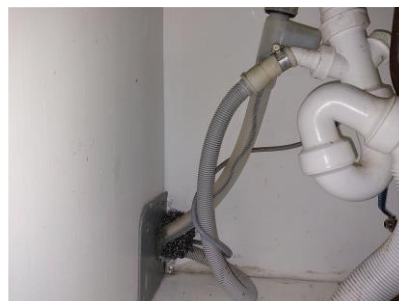
Upphängningsbygel saknas på avloppslang från diskmaskinen.

För att hindra brott på avloppslang rekommenderas komplettering av upphängningsbygel.

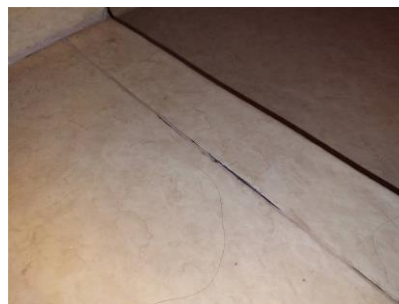
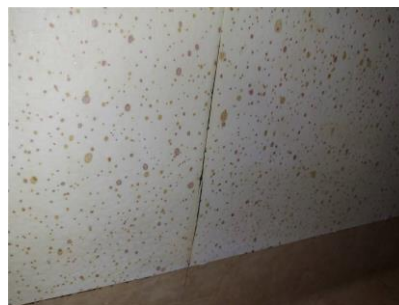
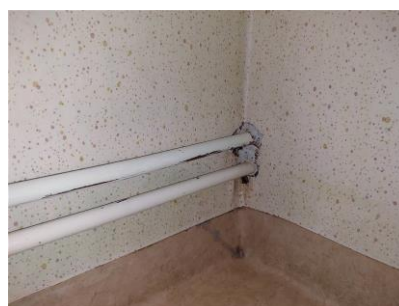
Våtutrymmet har äldre yt-/tätskikt.

- Skarvar och svetsar på vägg/golvbeklädnad har otätheter.
- Rör genomföringar finns i vägg i duschzon.

Eftersom funktionen, som innebär att ytskiktet/tätskiktet ska vara vattentätt, kan vara nedsatt finns en ökad risk att vatten tränger igenom ytskiktet/tätskiktet med vattenskador i omkringliggande konstruktioner som följd.
