Besiktningssprotokoll

Försäkringsbesiktning för Anticimex Säljarsförsäkrat

Fastighetsbeteckning: Förgätmigejen 5	
Fastighetsadress: Odensalagatan 21	
Postnummer: 831 47	Ort: Östersund

Besiktningdatum: 2024-08-06	Protokollnummer: 68398050
Temperatur: 16 °C	Väderlek: Molnigt
Tekniker: Evelina von Sneidern	
E-post: evelina.von.sneidern@Anticimex.se	
Kontor: Sundsvall	
Närvarande: Jonas Jonsson

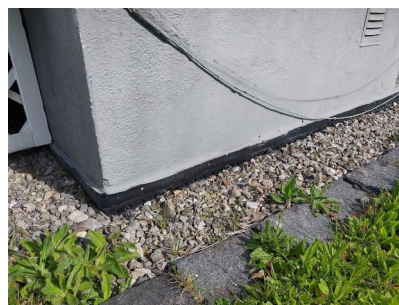
Utvändigt fuktskydd ligger oskyddat ovan mark.

Risk finns att det utvändiga fuktskyddet skadas och funktionen försämras.

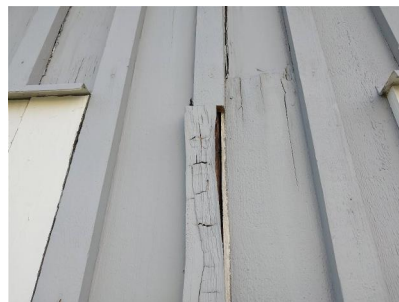
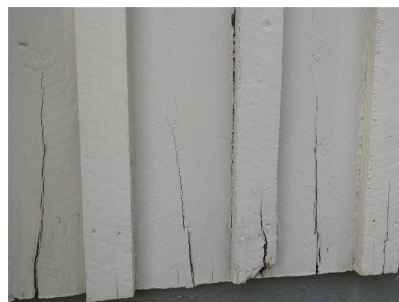
Rötskador finns i fasadpanelen. Dessa bedöms dock inte ha lett till bakomliggande skador.

För att undvika följskador bör rötskadad träpanel bytas ut.

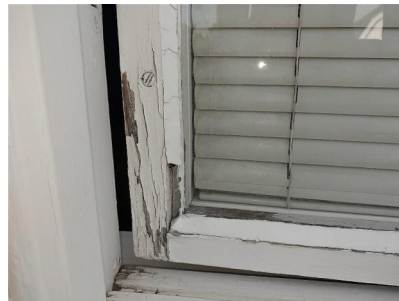
Vissa fönster har kitt/färgsläpp.

För att öka livslängden på fönster rekommenderas målning och underhåll.

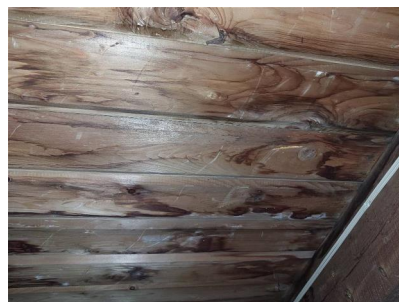
Underlagstaket har äldre fuktfläckar.

Noterade fuktfläckar uppstod sannolikt innan takomläggningen.

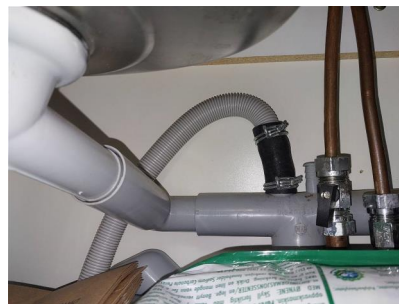
- ✗ Fuktskydd saknas i diskbänkskåp.

Upphängningsbygel saknas på avloppslang från diskmaskinen.

För att lättare upptäcka eventuella läckage, installera ett fuktskydd.

För att hindra brott på avloppslang rekommenderas komplettering av upphängningsbygel.

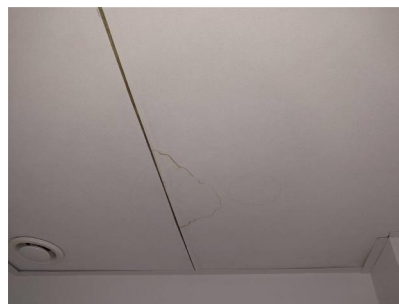
🔧 Fuktläckar/missfärgningar syns på innertak.

Detta bedöms torrt.

Se även under lämnade upplysningar.

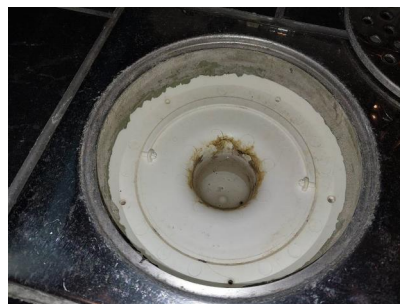
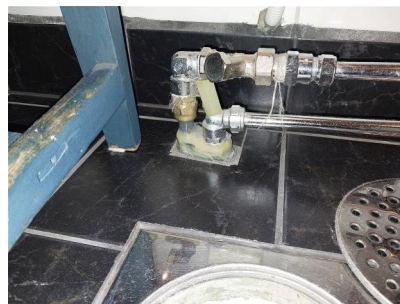
- ⚠ Våtutrymmet har äldre yt-/tätskikt.

- Tätskikt/ytskikt i duschzon är lokalt renoverat.
- Klämring saknas i golvbrunn där badkar tidigare stod.
- Rör genomföringar finns i golv.

Eftersom funktionen, som innebär att ytskiktet/tätskiktet ska vara vattentätt, kan vara nedsatt finns en ökad risk att vatten tränger igenom ytskiktet/tätskiktet med vattenskador i omkringliggande konstruktioner som följd.

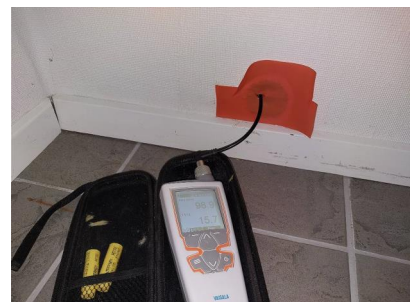
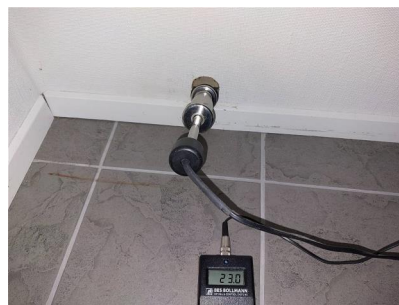
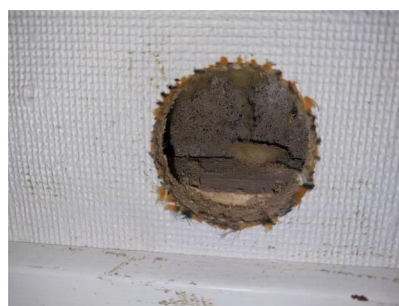
Vid kontroll av väggkonstruktion uppmättes fuktvärden över kritisk nivå för mikrobiell tillväxt och mikrobiell lukt upplevdes i provhålet.

Källargrundmurar med påreglade isolerade ytterväggar.
Fuktkvoten uppmättes till 23 %, den relativa fuktigheten uppmättes till 99 %.

Konstruktion beskriven: Grundmur, träreglar, mellanliggande mineralull, spånskivor.

Vi rekommenderar en fördjupad undersökning för att bedöma orsak och omfattning. Denna rekommendation om fördjupad undersökning gäller endast hall och bastu.

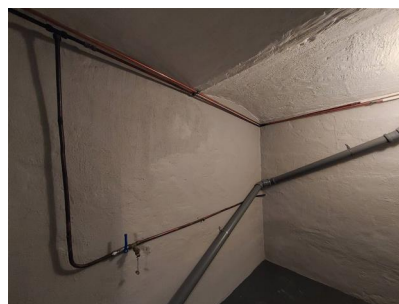
Vattenrör är inte fixerade.

När vattenrör inte är fixerade kan kopplingarna lossna pga vibrationer med läckage som följd.

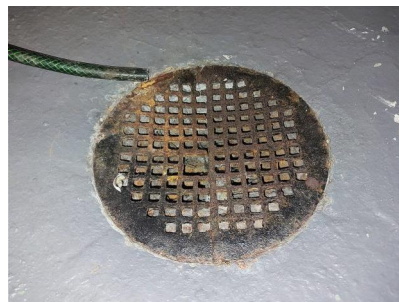
Gjutjärnsbrunnen är rostangripen.

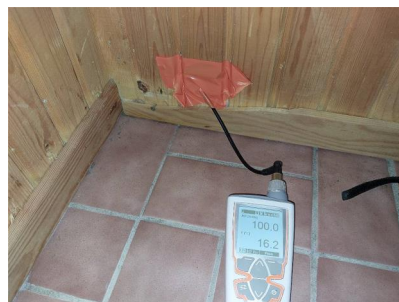
Vid kontroll av väggkonstruktion uppmättes fuktvärden över kritisk nivå för mikrobiell tillväxt och mikrobiell lukt upplevdes.

Källargrundmurar med påreglade isolerade ytterväggar. Denna konstruktion får ofta skador på grund av naturlig fuktvandring. Den relativa fuktigheten uppmättes till 100 %.

Se även anmärkning "Källarplan, Hall".

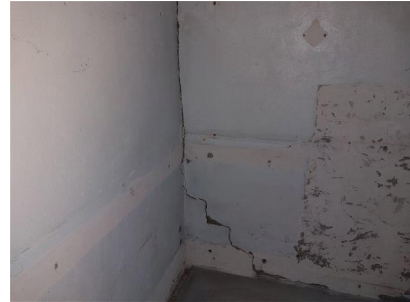
Spricka/or finns i vägg.

Dessa bedöms inte ha lett till bakomliggande skador.

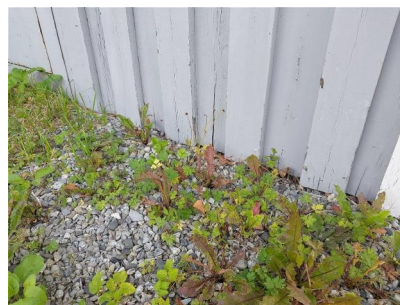
Avståndet mellan fasadbeklädnaden och marken är inte tillräckligt.

Eftersom fasadbeklädnaden avslutas för nära mark finns risk för att fukt från marken suggs upp i fasadpanelens nederkant. Detta kan orsaka fuktrelaterade skador i fasadbeklädnaden och bakomliggande konstruktioner.

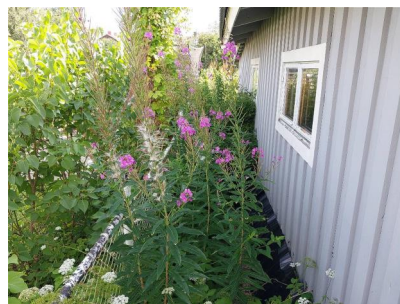
Växter finns i anslutning till byggnaden.

Området närmast huset rekommenderas att vara fritt från växtlighet.

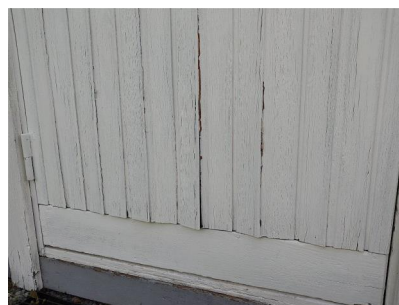
Dörr är i behov av målning/underhåll.

Dörrar där målningsbehov finns riskerar att få fukt- och rötskador på grund av sämre vattenavvisande förmåga.

För att öka livslängden på dörr rekommenderas målning och underhåll.

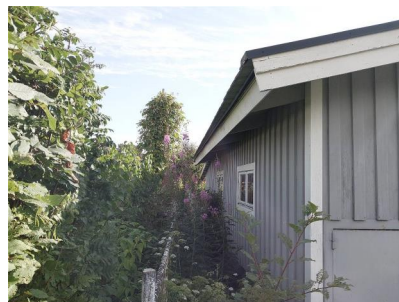
Hängränna saknas på ena sidan av garaget.

När hängrännor saknas utsätts fasad och grund för ökad fuktbelastning, vilket i sin tur kan leda till fuktskador i bakomliggande konstruktioner.

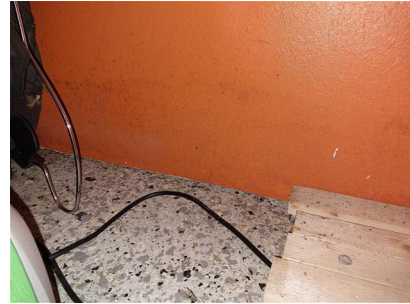
I garaget noterades missfärgningar och höga fuktvärden i nederkant av vägg. Kontakta byggtreprenör för kontroll av syll/vägg och åtgärdsförslag.

Missfärgningar noterades i nederkant på väggar.

Fuktindikeringen visade avvikande fuktvärden.

Jag rekommenderar kontakt med byggtreprenör för att utreda orsak och omfattning.,
