Besiktningssprotokoll

Försäkringsbesiktning för Anticimex Säljarsförsäkrat

Fastighetsbeteckning: Haga 1:9	
Fastighetsadress: Hållsta 311	
Postnummer: 834 97	Ort: Brunflo

Besiktningdatum: 2024-09-13	Protokollnummer: 68508378
Temperatur: 5 °C	Väderlek: Sol
Tekniker: Mikael Persson	
E-post: mikael.persson@anticimex.se	
Kontor: Sundsvall	
Närvarande: Fastighetsägare

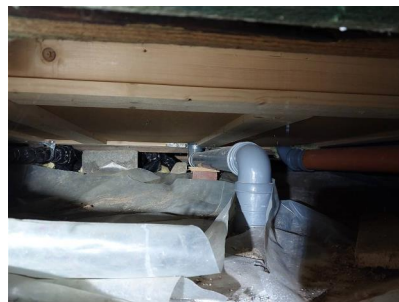
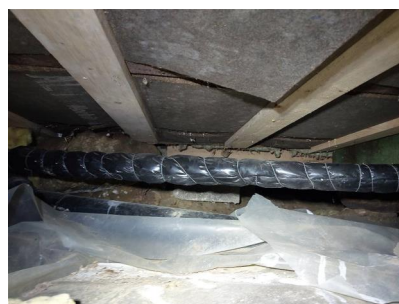
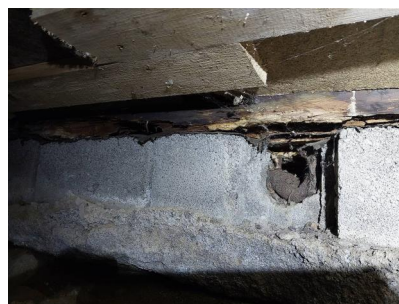
Utvändigt / Krypgrund

Vid kontroll av krypgrunden uppmättes fuktvärden över kritisk nivå för mikrobiell tillväxt och rötskador finns på timmerstock i yttervägg.

Uteluftsventilerade krypgrunder med bjälklag av organiskt material har ofta fuktskador på grund av naturlig fuktpåverkan.

Fuktkvoten uppmättes till 22 %.

Vi rekommenderar en fördjupad undersökning för att bedöma orsak och omfattning. Endast en liten del av grunden går att besikta på grund av låg höjd.

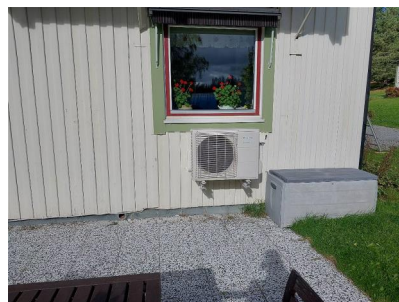
Utvändigt / Fasad

Kondensvatten från luftvärmepumpens utedel leds inte bort från husgrunden.

Detta medför ökad risk för att vatten tränger in i anslutande konstruktioner, vilket i sin tur kan leda till fuktrelaterade skador. Observera att besiktning av byggnadens värmesystem eller värmepumpen inte har ingått i uppdraget.

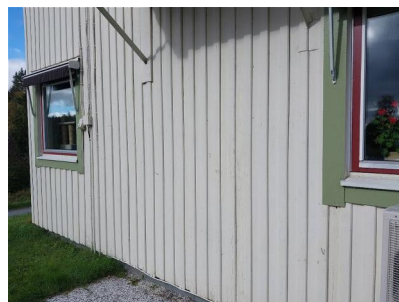
Fasadbeklädnaden har mindre rötskador.

Mindre rötskador finns i fasadpanelen. Dessa bedöms dock inte ha lett till bakomliggande skador.

För att undvika följskador kan rötskadad träpanel bytas ut.

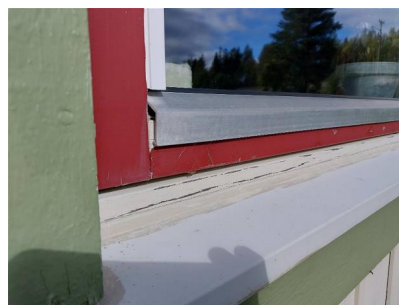
Utvändigt / Fönster

Fönster är i behov av målning/underhåll.

För att öka livslängden på fönster rekommenderas målning och underhåll.

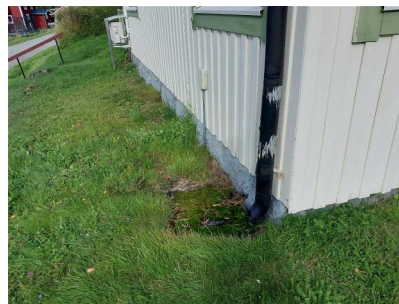
Utvändigt / Hängrännor / Stuprör

Stuprör avslutas nära husliv.

Stuprör som avslutas intill husliv (ovan mark) kan medföra en ökad fuktbelastning på grundmur/sockel/krypgrund med fuktrelaterade skador som följd.

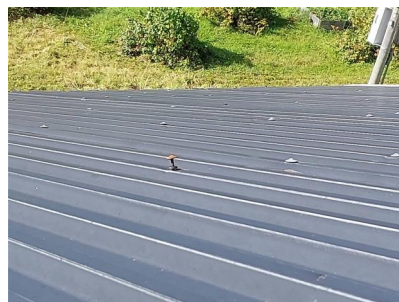
Utvändigt / Tak

Yttertaket är äldre och har infästning av klockspik.
Viss infästning har släppt.

Takplåt och plåtdetaljer har enligt vår bedömning en begränsad livslängd. Eftersom husets taktäckning är äldre har det ett minskat motstånd mot vatteninträngning. Detta i sin tur kan leda till fuktskador på träläkt och vidare ner i underliggande konstruktioner.

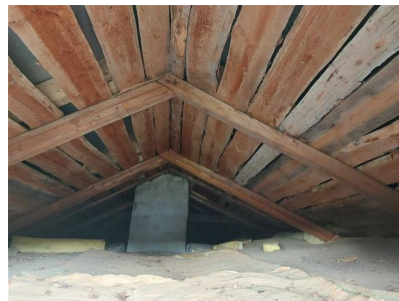
Utvändigt / Vind

Vid kontroll av vinden uppmättes fuktvärden under kritisk fuktnivå för mikrobiell tillväxt och en normal lukt upplevdes. Fuktkvoten i underlagstak/takbjälkar uppmättes till 11 %.

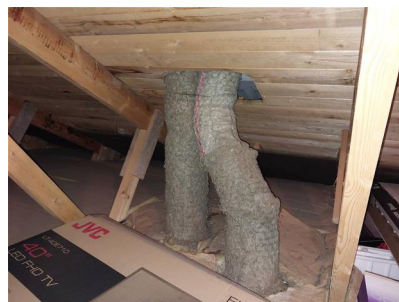
Utvändigt / Vind ovan lågdel.

Mindre fuktfläckar runt rör.

Se mer invändig lägenhet dusch/toalett.

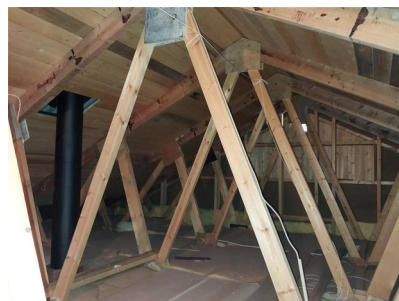
Vid kontroll av vinden uppmättes fuktvärden under kritisk fuktnivå för mikrobiell tillväxt och en normal lukt upplevdes. Fuktkvoten i underlagstak/takbjälkar uppmättes till 9%.

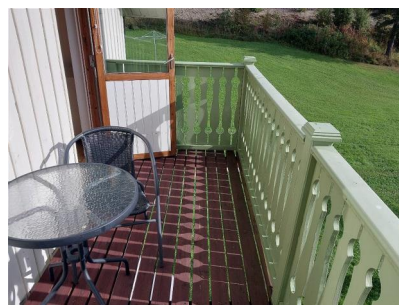
Utvändigt / Balkong

Balkongräcke och träkonstruktioner är i behov av målning/underhåll. Svikt på golvplank.

För att öka livslängden på balkongen rekommenderas målning /underhåll samt överväga att montera fler stöd för balkonggolvet.

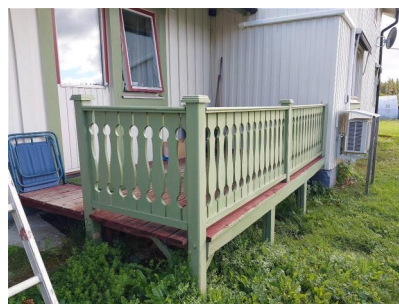
Utvändigt / Altan

Altanräcke och träkonstruktioner är i behov av målning/underhåll.

Vi rekommenderar att du utför målning/underhåll av altan.

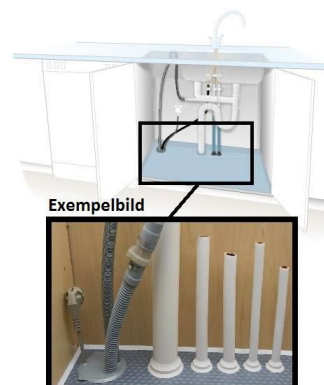
Entréplan / Kök

Fuktskydd saknas i diskbänkskåp samt under kyl/frys.

Utan fuktskydd är det svårt att upptäcka läckage från rörledningar. Vatten kan då tränga in i omkringliggande konstruktioner och orsaka fuktskador.

För att upptäcka eventuella läckage, installera ett fuktskydd.

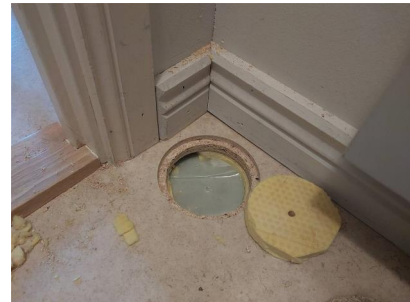
Lägenhet / Allmänt

⚠ Vid kontroll av golvkonstruktion upplevdes normal lukt vid kontrollpunkt samt golv/väggvinkel.

Grundläggningen består av en betongplatta på mark sannolikt utan underliggande isolering och med ett flytande golvspånskiva på en mineralullsskiva.

Den relativa fuktigheten uppmättes till 60%. Gränsvärdet är 75%. Kontroll utförd i klädkammare.

Flytande golvkonstruktion och eventuella väggsyllar riskerar att drabbas av fuktskador på grund av naturlig fuktpåverkan om fuktskyddet är bristfälligt utfört alternativt saknas. Fuktvandring kan ske från marken genom betongen till organiskt material genom så kallad kapillärsugning och diffusion, vilket kan leda till skador med lukt av mikrobiell karaktär. Om väggsyllarna är tryckimpregnerade kan även en kemisk lukt förekomma.

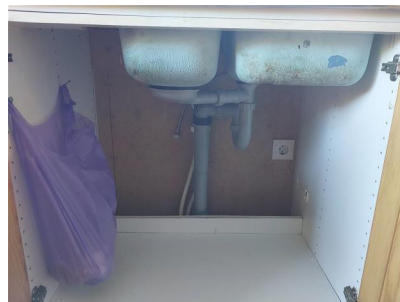
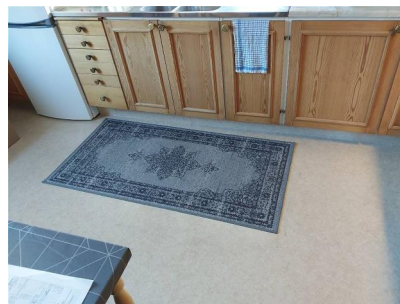
Lägenhet / Kök

I köket noteras dock avvikande fuktindikationer under diskbänkskåp. Jag rekommenderar att kontakta berört försäkringbolag och utreda skadan.

Fuktindikering under diskbänkskåp gav förhöjda fuktindikationer.
Formförändring på spånskiva.
Fuktskydd saknas.

Vi rekommenderar en fördjupad undersökning för att bedöma orsak och omfattning.

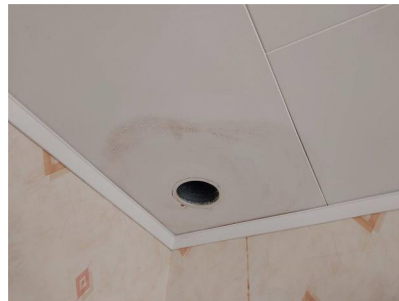
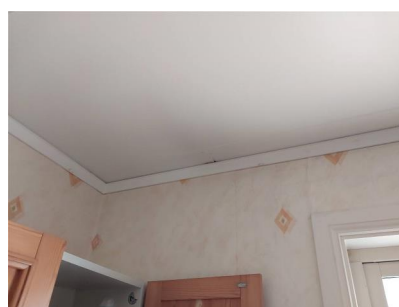
Lägenhet / Dusch/Toalett

Taket har fuktfläckar.

Fuktfläckar kan bero på olika saker, och kan vara ett tecken på en tidigare eller en pågående fuktskada.

Vi rekommenderar en fördjupad undersökning för att bedöma orsak och omfattning.

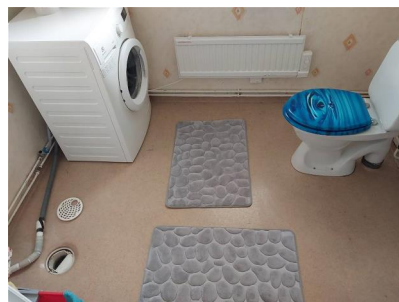
Våtutrymmet har äldre yt-/tätskikt.
Mindre mattsläpp finns runt golvbrunnen.
Golvbrunnen lutar och klämringen är ej i bottenläge.

Eftersom funktionen, som innebär att ytskiktet/tätskiktet ska vara vattentätt, kan vara nedsatt samt övrigt noterat ovan finns en ökad risk att vatten tränger igenom ytskiktet/tätskiktet med vattenskador i omkringliggande konstruktioner som följd.
