Besiktningssprotokoll

Försäkringsbesiktning för Anticimex Säljarsförsäkrat

Fastighetsbeteckning: Orrviken 2:22	
Fastighetsadress: Önsved 140	
Postnummer: 832 94	Ort: Orrviken

Besiktningdatum: 2024-09-16	Protokollnummer: 68516994
Temperatur: 15 °C	Väderlek: Regn
Tekniker: Evelina von Sneidern	
E-post: evelina.von.sneidern@Anticimex.se	
Kontor: Sundsvall	
Närvarande: Fastighetsägare

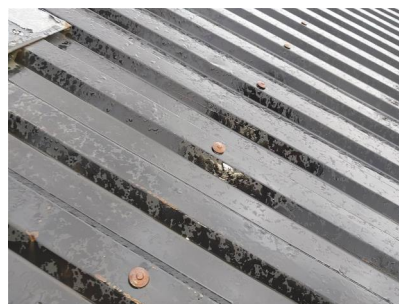
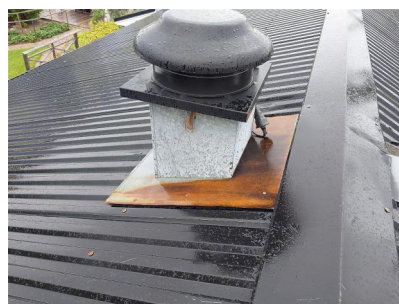
Utvändigt / Tak

Yttertaket är äldre.

Plåtdetaljer och klockspik har rostangrepp.

Takets infästningar är tätade med gummipackningar som pga. ålder torkar ut och blir otäta.

Detta betyder nödvändigtvis inte att taket inte fungerar men ni bör planera för att se över takets infästningar och plåtdetaljer och åtgärda dessa.

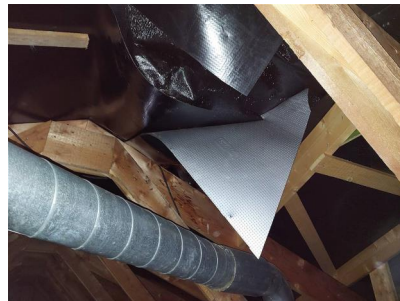
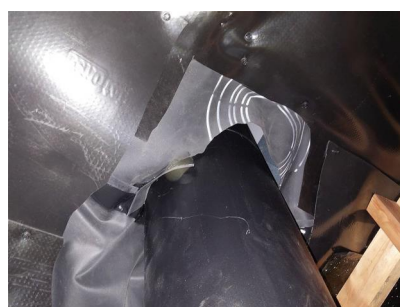
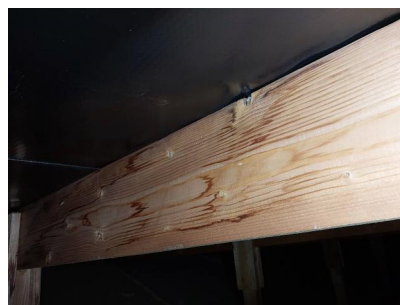
Utvändigt / Vind

Underlagstaket består av gummiduk/takpapp.

- Otätheter syns kring genomföringar.
- Mindre fuktfläckar noterades på enstaka takstolar.

Det finns risk vid ogynnsam väderlek att regnvatten/snö tränger in under den yttre takbeläggningen och ner mellan överlapp eller i andra otätheter med läckage på vindsutrymmet som följd.

Vid kontroll av vinden uppmättes fuktvärden under kritisk fuktnivå för mikrobiell tillväxt och en normal lukt upplevdes. Fuktkvoten i takbjälkar uppmättes till 8 %.

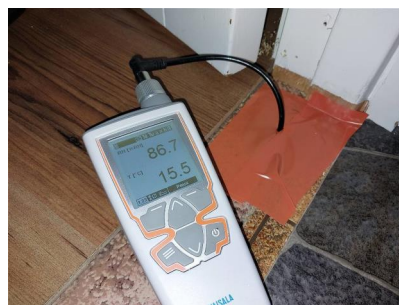
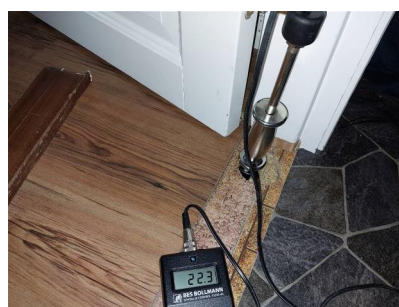
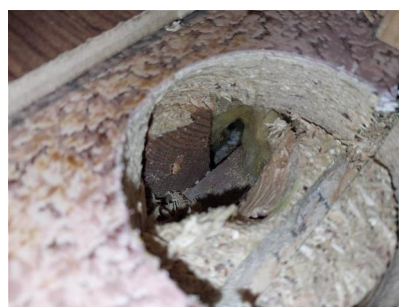
Entréplan / Allmänt

Vid kontroll av golvkonstruktion uppmättes fuktvärden över kritisk nivå för mikrobiell tillväxt och normal lukt upplevdes.

Grundläggningen består av en betongplatta på mark utan underliggande isolering och med ett uppreglat isolerat golv på betongen. Denna konstruktion får ofta skador på grund av naturlig fuktvandring. Fuktkvoten uppmättes till 22 % i innerväggsyll och den relativa fuktigheten till 87 %.

Konstruktion beskriven: Betongplatta, träreglar, mellanliggande mineralull, golvspånskiva, plastmatta.

Kontroll utförd under tröskel mellan passage och sovrum 2.

Vi rekommenderar en fördjupad undersökning för att bedöma orsak och omfattning. Det är viktigt att tänka på att denna rekommendation om fördjupad undersökning gäller alla uppreglade golv i huset.

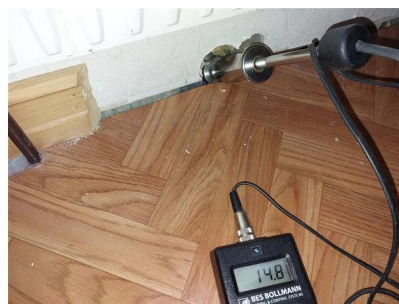
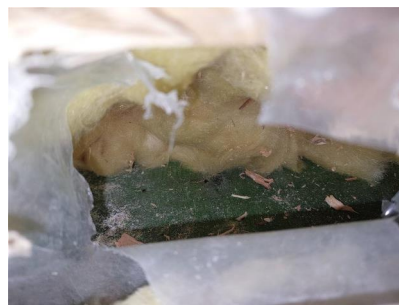
Vid kontroll av ytterväggsyll uppmättes fuktvärden under kritisk nivå för mikrobiell tillväxt och normal lukt upplevdes.

Ytterväggsyll är träskyddsbehandlad.

Fuktkvoten uppmättes till 15 %.

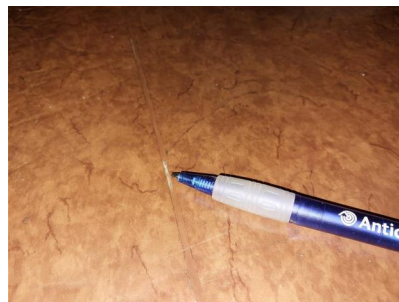
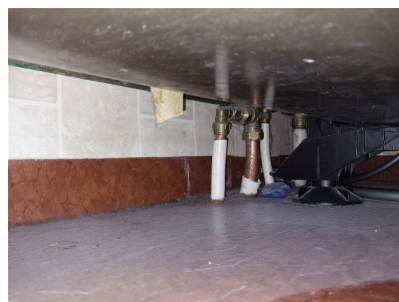
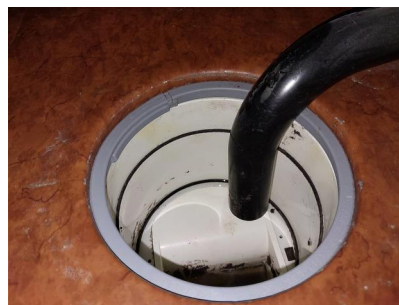
Entréplan / Badrum/Wc

Våtutrymmet har äldre yt-/tätskikt.

- Svetsar/skarvar har mindre otätheter.
- Rör genomföringar finns i golv.
- Förhöjningsringar finns i den äldre golvbrunnen.

Eftersom funktionen, som innebär att ytskiktet/tätskiktet ska vara vattentätt, kan vara nedsatt finns en ökad risk att vatten tränger igenom ytskiktet/tätskiktet med vattenskador i omkringliggande konstruktioner som följd.

- ✓ Fuktindikering i utrymmet gav inga förhöjda fuktindikationer.

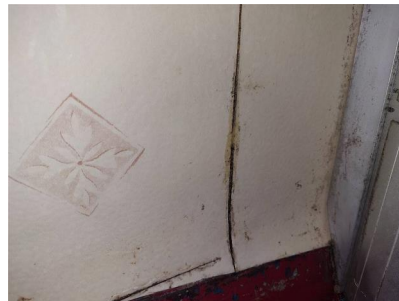
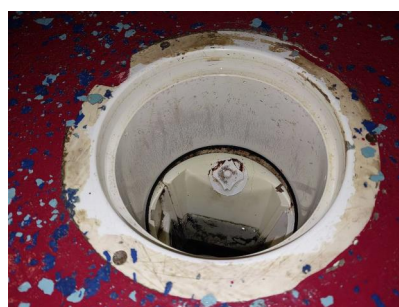
Entréplan / Tvättstuga/Dusch

Våtutrymmet har äldre yt-/tätskikt.

-Svetsskarv i dusch har otätheter och väggbeklädnaden har börjat släppa i nederkant.

-Förhöjningsring finns i den äldre golvbrunnen.

Eftersom funktionen, som innebär att ytskiktet/tätskiktet ska vara vattentätt, kan vara nedsatt finns en ökad risk att vatten tränger igenom ytskiktet/tätskiktet med vattenskador i omkringliggande konstruktioner som följd.

Normala fuktvärden indikerades mot betongplattan.
