PM – Golvkonstruktion, Orrviken 2:22

Upprättad av: Fredrik Persson
Uppdrag: Orrviken 2_22 - Golvkonstruktion
Kund: Inge Godenius & Mona Elvstål
Uppdragsledare: Fredrik Persson

Kontroll av golvkonstruktion utifrån utförd besiktning av Anticimex.

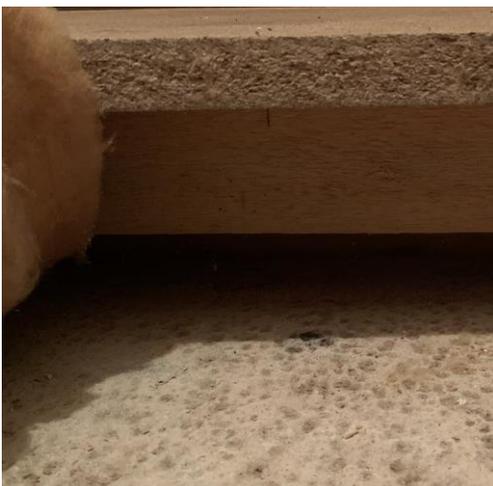
Figur 2 – Golvkonstruktion

- Ytskikt
- Golvspånskiva
- Reglar + isolering
- Distanser
- Betongplatta
- Underliggande mark (ej kontrollerat)

Golvkonstruktion ovanpå platta är distanserad från betongplatta vilket innebär att golvreglar ej kapillärt suger fukt från betongplattan. Mätningar på olika ställen i övergolvet (den ovanliggande golvkonstruktionen) visar på låga värden av fukt och i spånskivan är det ej mätbart.

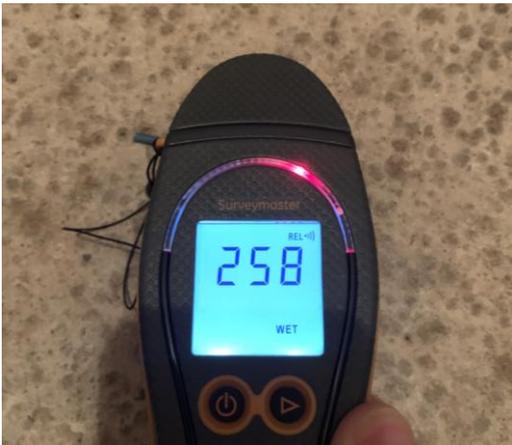
Figur 3 - Mätning av RF i platta = 26%

Mätningar i det område som öppnats upp visar på varierande RF på olika ställen avseende betongplatta. Dvs, dels låga värden och dels högre värden.

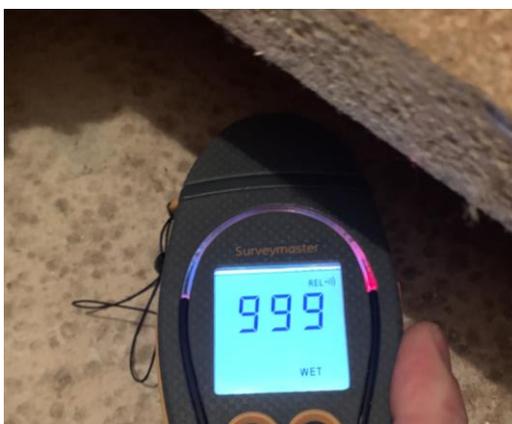
Figur 4 – Mätning av RF i platta = 100%

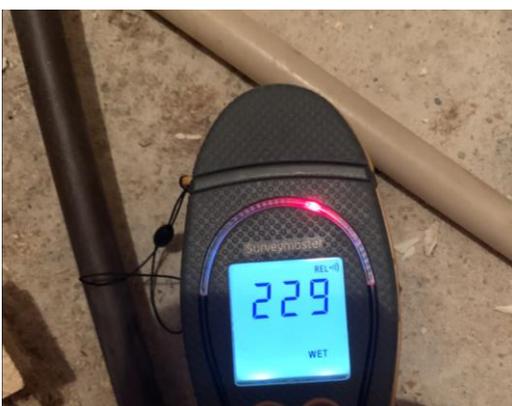
Figur 5 – Mätning av RF i platta = 23%

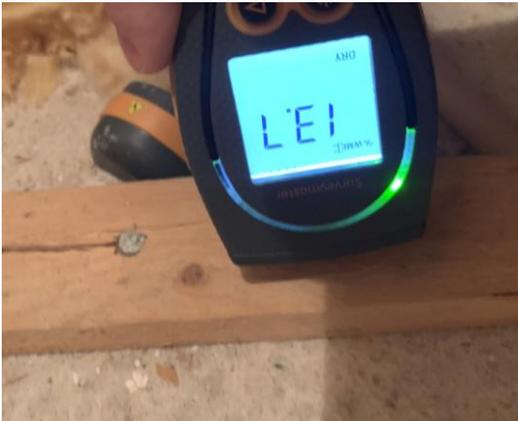
Figur 6 - Mätning av RF i distans = 14%

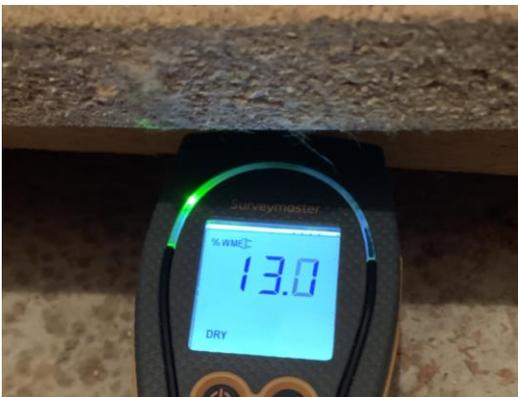
Figur 7 - Mätning av RF i träregel = 13%

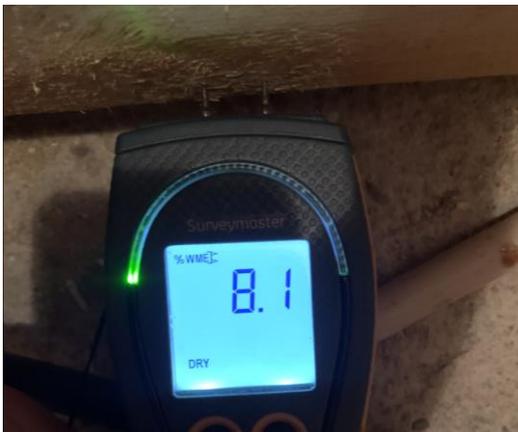
Figur 8 - Mätning av RF i träregel = 8%

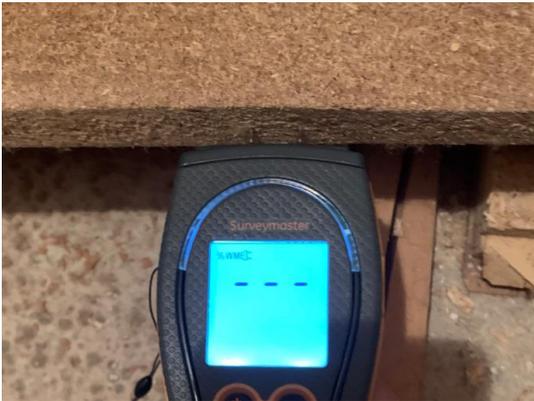
Figur 9 – Mätning av RF i spånskiva = ej mätbart%
