# Besiktningsprotokoll

Försäkringsbesiktning för Anticimex Säljarförsäkrat

| Fastighetsadress:<br>Villavägen 4 | |

| Besiktningsdatum:<br>2025-06-23 | Protokollnummer:<br>69011685 |

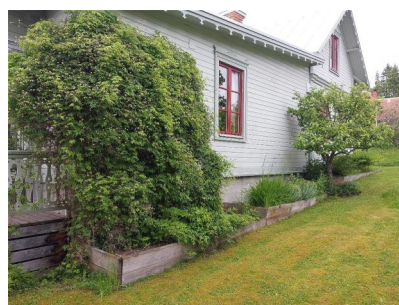
Växter finns i anslutning till byggnaden.

När det finns rabatter och växter nära byggnaden finns risk att fukt stannar kvar i väggarna. Detta kan i sin tur orsaka invändiga fuktskador. Växternas rötter kan också skada grundmuren och sätta dräneringsledningen ur funktion.

Området närmast huset rekommenderas att vara fritt från växtlighet.

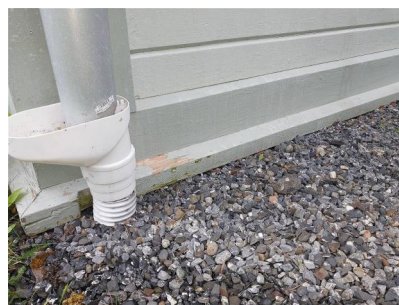
Avståndet mellan fasadbeklädnaden och marken är inte tillräckligt.

Eftersom fasadbeklädnaden avslutas för nära mark finns risk för att fukt från marken sugas upp i fasadpanelens nederkant. Detta kan orsaka fuktrelaterade skador i fasadbeklädnaden och bakomliggande konstruktioner.

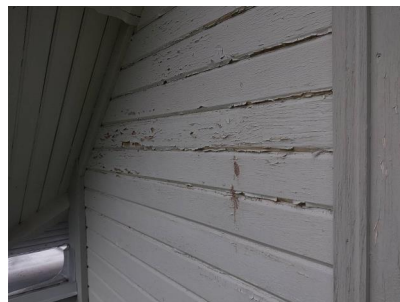
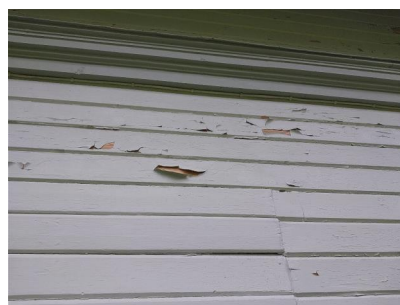
Fasadpanelen och träkdetaljer är i behov av målning/underhåll.

För att öka livslängden på dessa delar rekommenderas målning och underhåll.

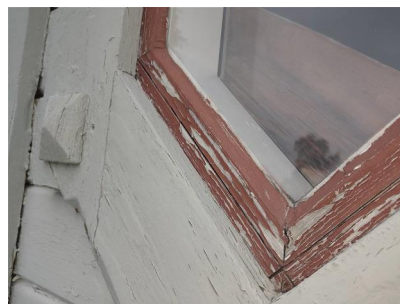
Vissa fönster har färgsläpp.

För att öka livslängden på fönster rekommenderas målning och underhåll.

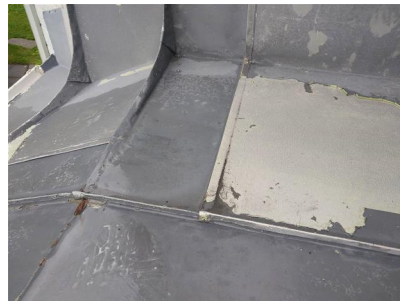
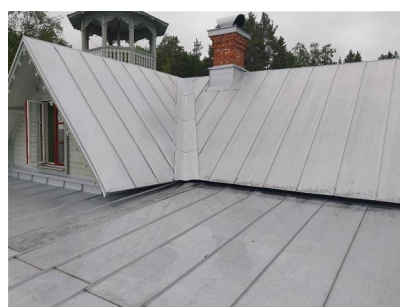
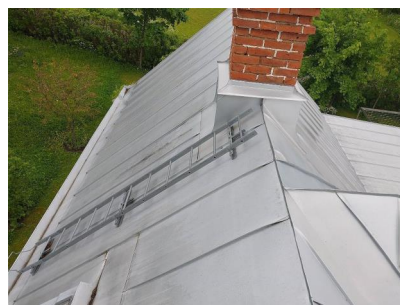
Mindre ytrost och färgflag syns på tak över entrén.

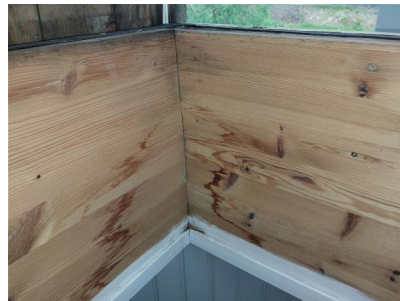
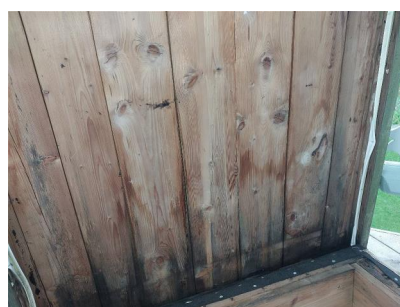
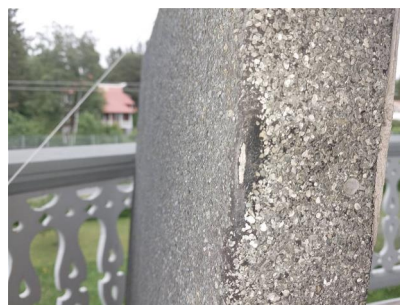
Missfärgningar syns på lucka och ramen till denna.

Mindre otätheter noterades på pappen som klär luckan.

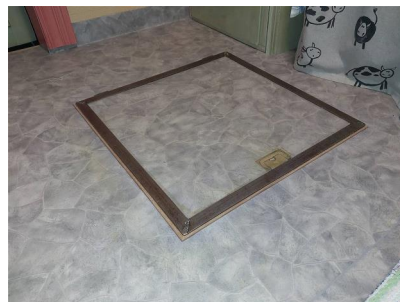
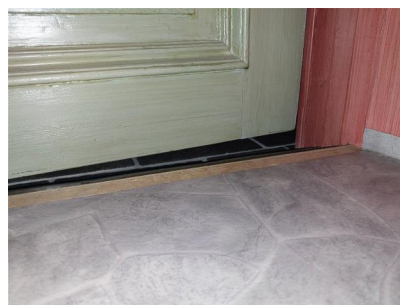
- Lucka finns i golv, vilket bryter tätskiktet.
- Tröskel saknas mot groventré.

Detta medför risk att vatten kan tränga in i angränsande konstruktioner och rum vilket i sin tur kan leda till fuktnrelaterade skador.

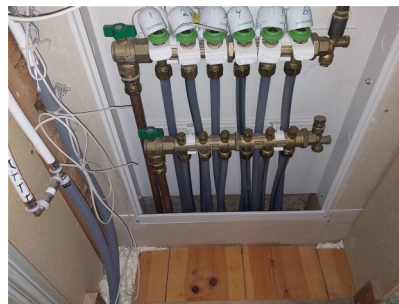
Rörslits saknar vattentät botten.

En rörslits bör ha en vattentät botten och vara försedd med skvallerrör. När det saknas ökar risken för att ett läckage inte upptäcks i tid. Det kan leda till fuktskador i omkringliggande konstruktioner.

Rekommenderar att ett vattenlarm monteras.

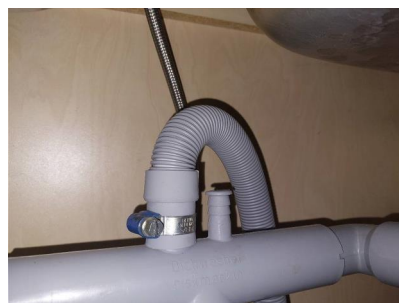
Fuktskydd saknas i diskbänksskåp och under kyl&frys.

Upphängningsbygel saknas på avloppslang från diskmaskinen.

För att lättare upptäcka eventuella läckage, installera fuktskydd.

För att hindra brott på avloppsslang rekommenderas komplettering av upphängningsbygel.

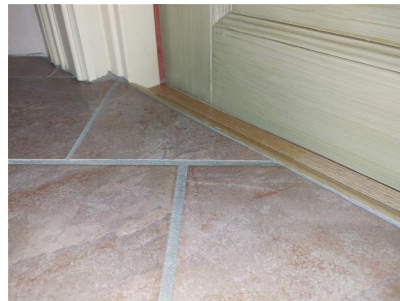
Tröskelns nivå är för låg.

En felmonterad tröskel medför risk att vatten vid ett eventuellt läckage tränger in i angränsande konstruktioner och rum vilket i sin tur kan leda till fuktrelaterade skador.

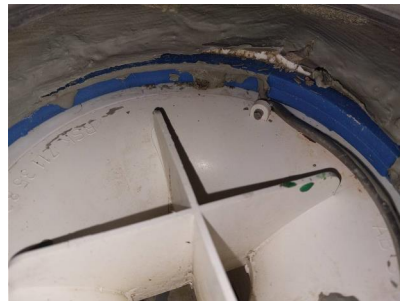
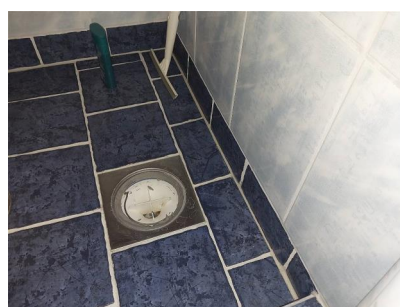
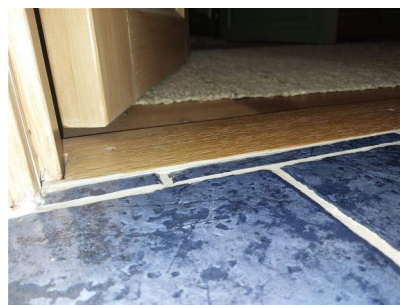
Dusch/wc på övre plan är äldre och har en del risker som noterats i protokollet, bland annat sluter inte tätskiktet tätt i golvbrunnen. Rekommenderar att man börjar planera för en renovering.

Våtutrymmet har äldre yt-/tätskikt.

- Tätskikt är felmonterat i golvbrunnen, kläms ej fast bakom klämringen.
- Golvbrunnen är placerad för nära vägg.
- Tröskelns nivå är låg.

Eftersom funktionen, som innebär att ytskiktet/tätskiktet ska vara vattentätt, kan vara nedsatt finns en ökad risk att vatten tränger igenom ytskiktet/tätskiktet med vattenskador i omkringliggande konstruktioner som följd.

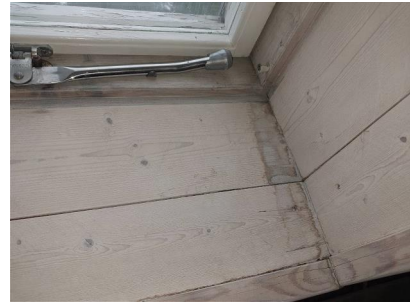
Kondensspår syns i fönstersmyg.

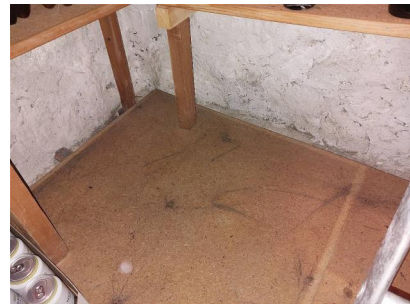
Trädetaljer i kontakt med betonggolv och källarvägg.

Trädetaljer (hyllor, golv mm) kan via kapillärkraft bli fuktiga vilket kan leda till fuktskador. Vid misstanke om detta bör dessa delar avlägsnas.

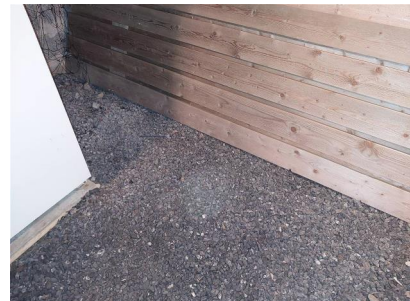
Trädetaljer i kontakt med golv och källarvägg.

Trädetaljer (hyllor, träspill mm) kan via kapillärkraft bli fuktiga vilket kan leda till fuktskador. Vid misstanke om detta bör dessa delar avlägsnas.

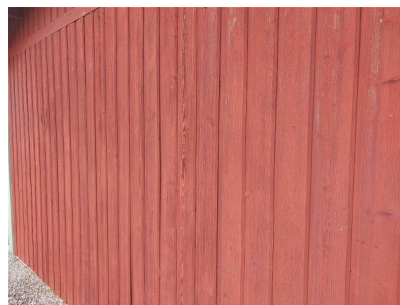
Fasadpanelen är i behov av målning/underhåll.

För att öka livslängden på fasadbeklädnaden rekommenderas målning och underhåll.

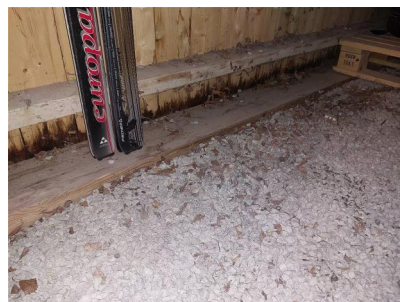
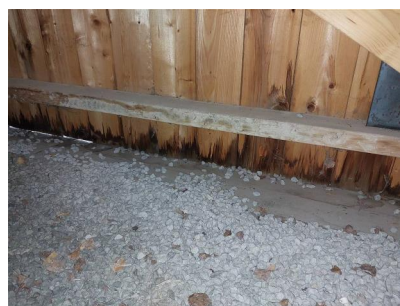
- Väggsyllar och träpanel är fuktbelastade.
- Väggsyllen ligger i direkt kontakt med marken.

Vi rekommenderar kontakt med byggtreprenör för rådgivning.
