# Besiktningsprotokoll

Försäkringsbesiktning för Anticimex Säljarförsäkrat

| Fastighetsadress:<br>Svarvarvägen 7 | |

| Besiktningsdatum:<br>2025-09-04 | Protokollnummer:<br>69242638 |

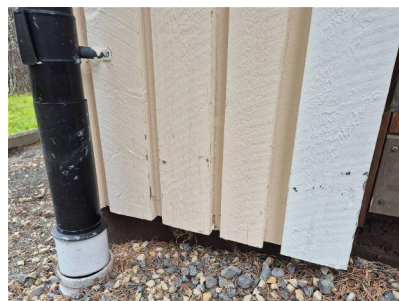
Delar av fasadpanelen är i behov av målning/underhåll.

För att öka livslängden på fasadbeklädnaden rekommenderas målning och underhåll.

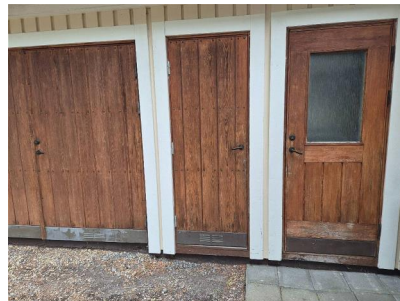
Dörr är i behov av målning/underhåll.

För att öka livslängden på dörr rekommenderas målning och underhåll.

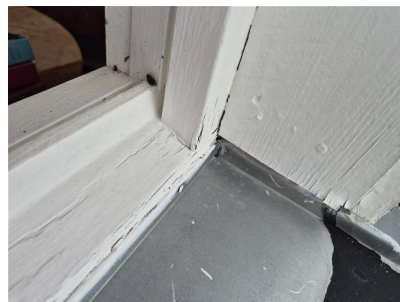
Fönster är i behov av målning/underhåll.

Isolerglas är äldre.

Befintliga fönster är äldre vilket betyder att tätningen mellan fönsterrutorna kan vara sämre. Detta kan leda till att missfärgning/imma kan uppstå mellan glasrutorna.

För att öka livslängden på fönster rekommenderas målning och underhåll.

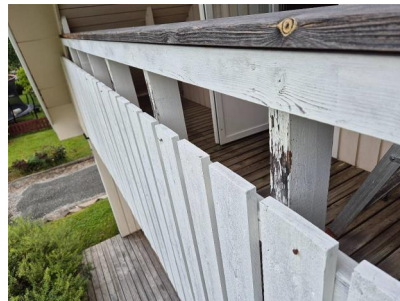
Balkongräcke och träkonstruktioner är i behov av målning/underhåll.

För att öka livslängden på balkongen rekommenderas målning och underhåll.

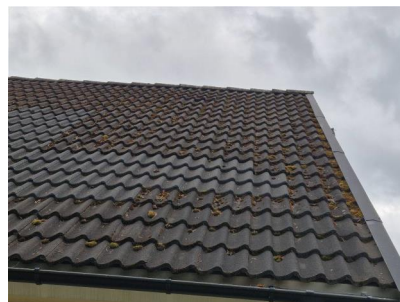
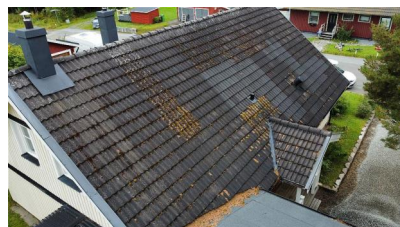
Yttertaket är äldre.  
Mosspåväxt.

Takpannor, plåtdetaljer och underlagstak har enligt vår bedömning en begränsad livslängd. Eftersom husets taktäckning är äldre har det ett minskat motstånd mot vatteninträngning. Detta i sin tur kan leda till fuktskador på träläkt och vidare ner i underliggande konstruktioner.

Kontrollerat från marken och med drönare.

Yttertaket med betongpannor har delvis mosspåväxt. Jag rekommenderar att rensa taket från mossa för att förlänga livslängden. Vinden är ej besiktat i sin helhet på grund av att säker stege saknades till luckan samt landgångar är bristfälliga. Montera landgångar för att på ett enklare sätt kunna utföra årliga egenkontroller av vinden. Från luckan kan inget avvikande noteras.

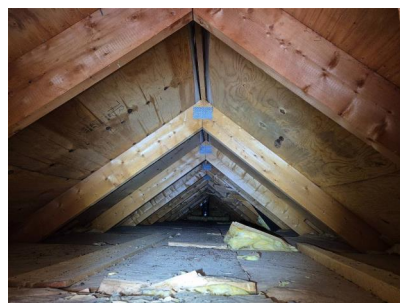
Underlagstaket består av träfiberskivor.

Eftersom underlagstaket består av träfiberskivor utan yttre täckning av papp under takbeklädnaden, finns risk vid ogynnsam väderlek att regnvatten/snö tränger in i skivskarvar med läckage på vindsutrymmet som följd. Med tiden kan även träfiberskivorna drabbas av fuktskador.

Vinden är endast kontrollerad från luckan.

Vindsutrymmet kunde inte besiktas i sin helhet då säker transportväg till luckan saknas.

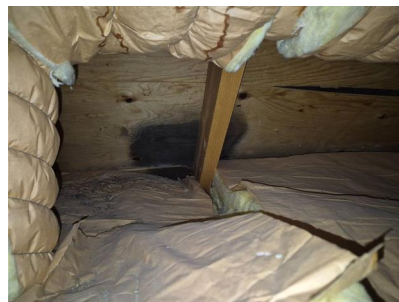
Mindre fläck med mikrobiell påväxt finns på underlagstaket.

Detta kan vara ett tecken på att vinden tillförs fukt inifrån bostaden. Observera att besiktning av bostadens ventilationssystem inte har ingått i uppdraget.

Vid kontroll av vinden uppmättes fuktvärden under kritisk fuktnivå för mikrobiell tillväxt och en normal lukt upplevdes. Fuktkvoten i underlagstak/takbjälkar uppmättes till 10 %.

Håll under uppsikt.

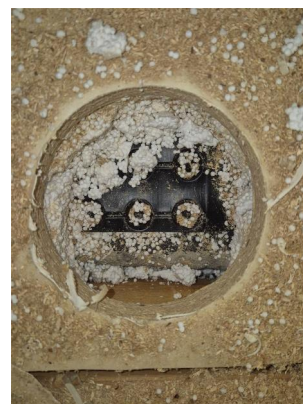
Vid kontroll av golvkonstruktion upplevdes normal lukt vid kontrollpunkt samt golv/väggvinkel.

Grundläggningen består av en betongplatta på mark utan underliggande isolering med både flytande golv och uppreglat golv. Den flytande golvkonstruktionen är undertrycksventilerad. (Ej i drift för dagen)

Kontroller utförda i pannrum, under tröskel till sovrum 1, i dörröppning till vardagsrum samt i garderob i entréhall.

Fuktviden uppmättes till som högst 12 % i väggsyll och den relativa fuktigheten till 61%.

Flytande och uppreglade golvkonstruktion och eventuella väggsyllar riskerar att drabbas av fuktskador på grund av naturlig fuktpåverkan om fuktskyddet är bristfälligt utfört alternativt saknas. Fuktvandring kan ske från marken genom betongen till organiskt material genom så kallad kapillärsugning och diffusion, vilket kan leda till skador med lukt av mikrobiell karaktär. Om väggsyllarna är tryckimpregnerade kan även en kemisk lukt förekomma.

På -90 talet renoverades golvet i stora delar med undertrycksventilerat golvsystem Platon. Denna fläkt var ej i drift vid besiktningen och det är min rekommendation att denna alltid är igång för att ventileras bort eventuell fukt som vandrar genom betongplattan.

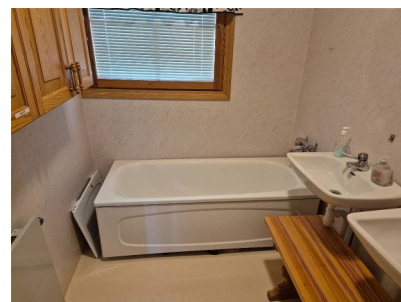
Våtutrymmet har äldre yt-/tätskikt. Fönster i plats för bad/dusch.

Eftersom funktionen, som innebär att ytskiktet/tätskiktet ska vara vattentätt, kan vara nedsatt finns en ökad risk att vatten tränger igenom ytskiktet/tätskiktet med vattenskador i omkringliggande konstruktioner som följd.

Fuktindikering i utrymmet gav inga förhöjda fuktindikationer.

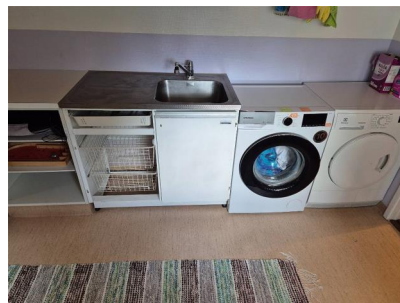
Våtutrymmet har äldre yt-/tätskikt.  
Rör genomföringar i golv.

Eftersom funktionen, som innebär att ytskiktet/tätskiktet ska vara vattentätt, kan vara nedsatt finns en ökad risk att vatten tränger igenom ytskiktet/tätskiktet med vattenskador i omkringliggande konstruktioner som följd.

Fuktindikering i utrymmet gav inga förhöjda fuktindikationer.

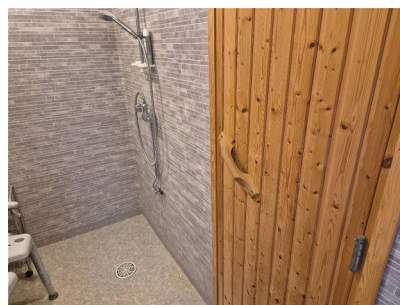
Rör genomföring finns i vägg i plats för dusch.

Rör genomföringar i väggen medför en ökad risk för att vatten tränger in i omkringliggande konstruktioner och orsakar fuktskador.

Golvbrunnen är inte utbytt i samband med renovering.

Risk finns att det nya tätskiktet inte har kunnat anslutas till golvbrunnen på ett riktigt sätt, vilket kan leda till fuktskador i omkringliggande konstruktioner.

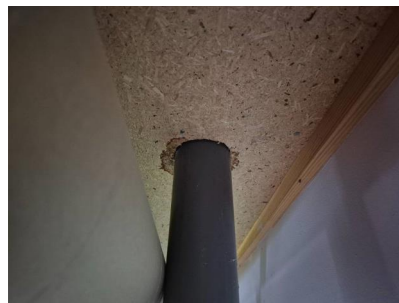
Mindre fuktfläck kring rör genomföring. Uppkom sannolikt innan takbytet.

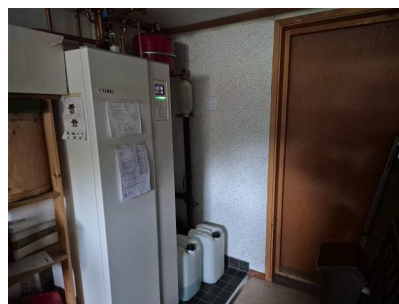
Golvbrunn finns inte i utrymmet.

I denna typ av utrymme bör en golvbrunn finnas. Avsaknaden utgör en ökad risk för fuktskador i omkringliggande konstruktioner.

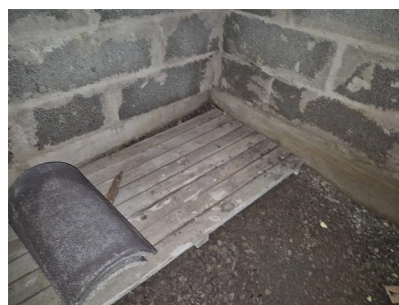
Upplevs fuktigt i utrymmet.  
Organiskt material (trä) i direkt kontakt med marken.

Rensa grunden på organiskt material och försök sänka fuktigheten.

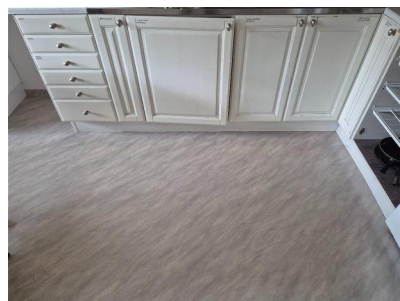
Inget att notera.

Fuktindikering i utrymmet gav inga förhöjda fuktindikationer.
