Besiktningssprotokoll

Försäkringsbesiktning för Anticimex Säljarsförsäkrat

Fastighetsbeteckning: Binnäset 1:20	
Fastighetsadress: Binnäset 150	
Postnummer: 843 95	Ort: Gällö

Besiktningdatum: 2026-04-29	Protokollnummer: 69672642
Temperatur: 2 °C	Väderlek: Regn
Tekniker: Tord Fridén	
E-post: tord.friden@Anticimex.se	
Kontor: Sundsvall	
Närvarande: Fastighetsägare och besikningstekniker Anticimex.

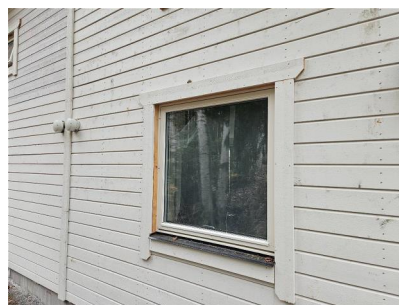
Utvändigt / Fönster

Överbleck saknas ovan fönster.

rekomenderar att överbleck monteras.

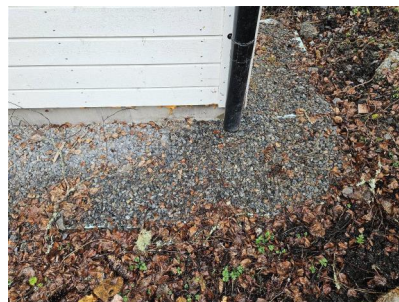
Utvändigt / Hängrännor / Stuprör

Stuprör är inte anslutet till markledning.
Tillse att stuprör leds längre från huset.

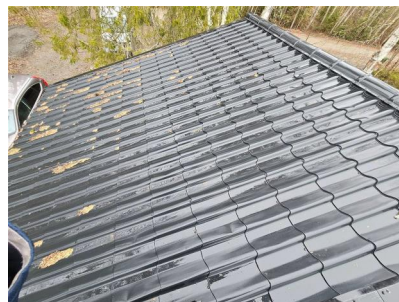
Utvändigt / Tak

Inget att notera.
Tak besiktat från anläggande takstege

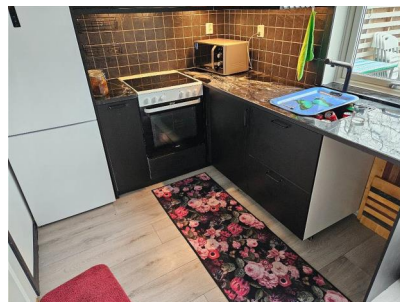
- ✓ Fuktindikering i utrymmet gav inga förhöjda fuktindikationer.

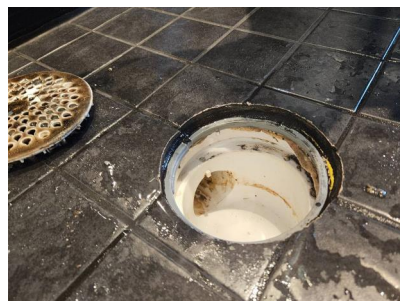
Entréplan / Dusch/Toalett

Golvbrunnen i badrummet har vid gjutning blivit sned och man har jämkat med förhöjningsringen, detta medför att förhöjningsringen inte bottenar i sitt läge varvid den kanske inte sluter tätt. Vid fuktindikering noterades inga avvikelser i området kring golvbrunnen.

- ⚠ Golvbrunnen lutar, detta medför att förhöjningsringen sitter snett ej i bottenläge.
Detta kan i sin tur leda till fuktskador i omkringliggande konstruktioner.
