Romberga 5:5

Runhällsgatan 15

Uppdragsnummer	C13905
Besiktningsdatum	2024-06-11
Besiktningföretag	OBM Fuktteknik AB
Besiktningförrättare	Anders Borgenvik
Närvarande	Fastighetsägaren
Giltig till och med	2025-06-11

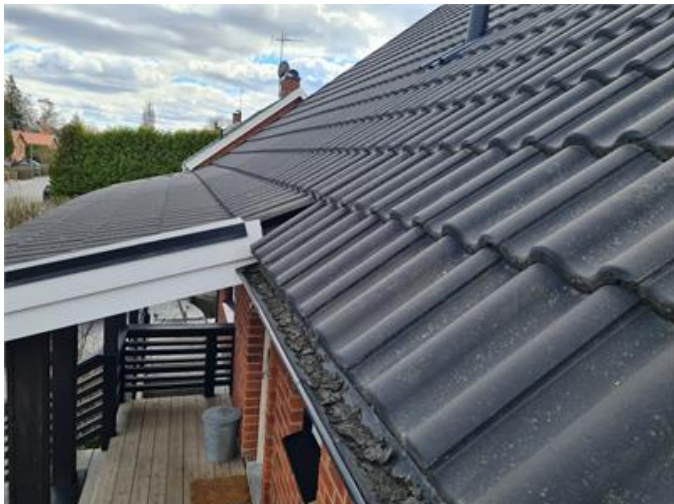
Bild visar "hålighet" vid skärmtak.

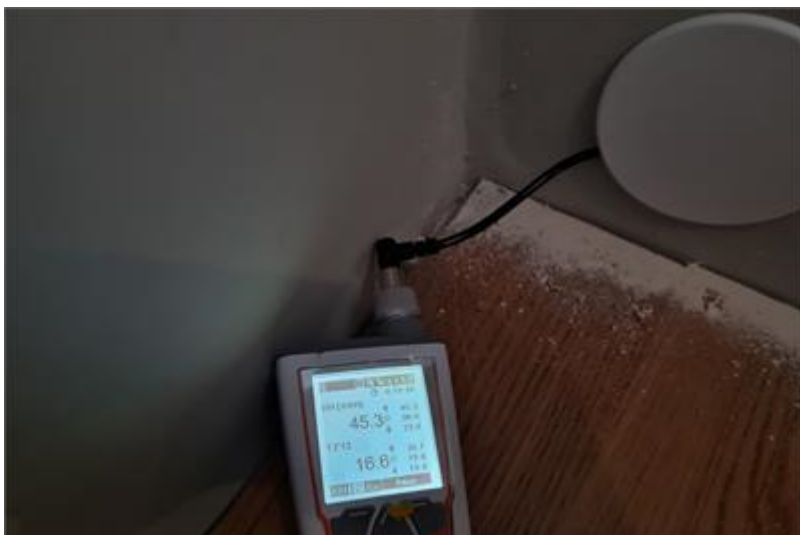
Vid besikten togs fuktstatus av de utreglade väggarna och fuktvärden under kritisk nivå för mikrobiell tillväxt uppmättes.

Fk i träreglar uppmättes till ca 10%.

Rf i vägg uppmättes till ca 45-50%.

Ingen avvikande lukt upplevdes via borrhål eller mot golv/väggvinkel.

Det kritiska gränsvärdet för mikrobiell tillväxt brukar anges till ca 17% fuktkvot (FK) eller ca 75% i relativ luftfuktighet (RF).
