Marma 1:154

Tallvägen 13

**Besiktningssuppgifter**

Uppdragsnummer	C14710
Besiktningsdatum	2024-10-09
Besiktningföretag	OBM Fuktteknik AB
Besiktningförrättare	Jouni Kekkonen
Närvarande	Fastighetsägare
Giltig till och med	2025-10-09

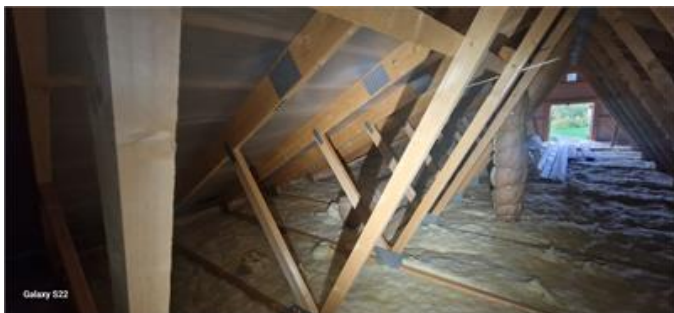
Bilden visar delar av vinden

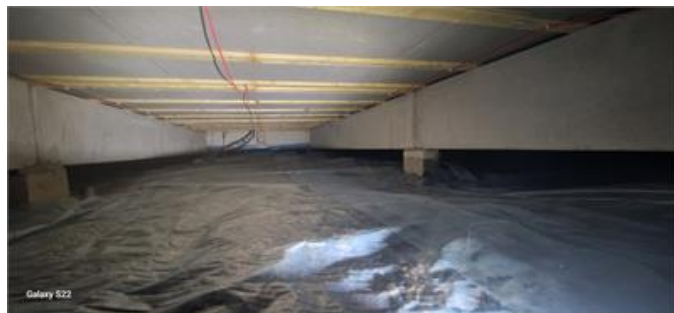
Krypgrund-En krypgrund är en riskkonstruktion med avseende på fukt- och mikrobiella skador. För att säkert fastställa grundens funktion och golvbjälklagets kondition krävs alltid en fortsatt teknisk undersökning. (Trygghetsvakt finns installerad i grunden). Se även protokollets näst sista sida Pos. 10.

Bilden visar delar av krypgrunden
