# Besiktningsprotokoll

Anticimex Försäkringsbesiktning – nivå 1

| Fastighetsbeteckning:<br>Berthåga 42:10 | |
| Fastighetsadress:<br>Herrhagsvägen 298 | |

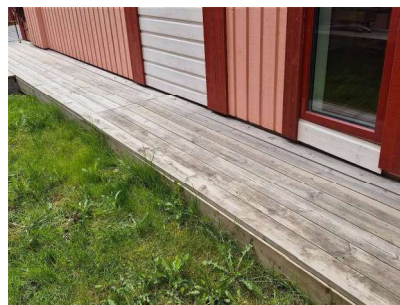
Sockeln är obesiktad då altanen döljer den bakomliggande konstruktionen.

Vi rekommenderar en kompletterande besiktning när de närmaste trallbrädorna är demonterade.

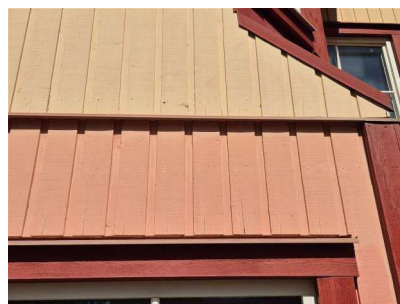
Fasadbeklädnaden med tillhörande träkonstruktioner har färgsläpp och torrsprickor.

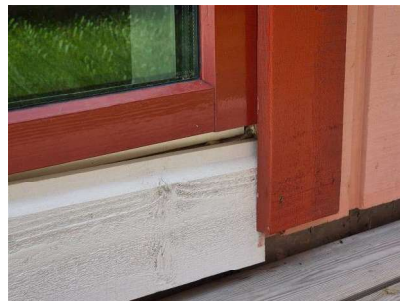
Fönster har färgsläpp och torrsprickor. Vidare är fönsterbleck otäta vid infästningar samt har ett foder släppt från sitt fäste.

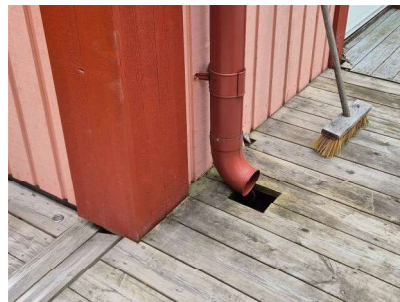
Stuprör på baksidan är inte anslutet till markledning.

Stuprör som inte är anslutet till markledning kan medföra en ökad fuktbelastning på sockel.

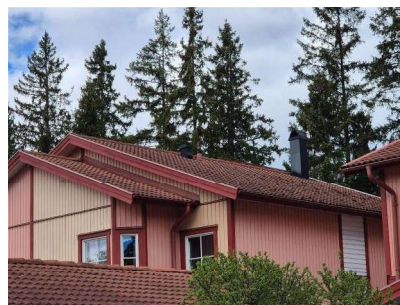
Följande noterades för yttertaket:

- Mosspåväxt finns på betongpannor
- Takfotsplåt finns ej

Vid ogynnsam väderlek kan regnvatten/snö tränga in på underlagstaket med fuktskador som följd.

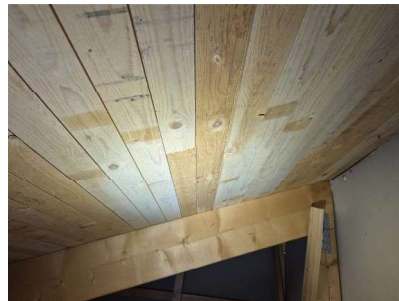
Mikrobiell påväxt finns på underlagstaket.

Den upptäckta mikrobiella påväxten på underlagstaket är ett tecken på att vinden har tillförts eller tillförs fukt inifrån bostaden. Observera att besiktning av bostadens ventilationssystem inte har ingått i uppdraget.

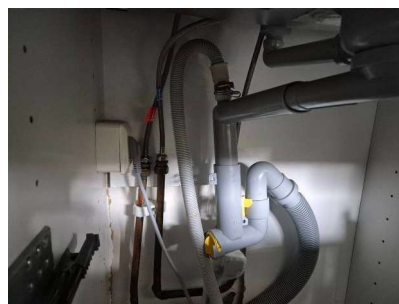
Upphängningsbygel saknas på avloppslang från diskmaskinen.

För att hindra brott på avloppsslang rekommenderas komplettering av upphängningsbygel.

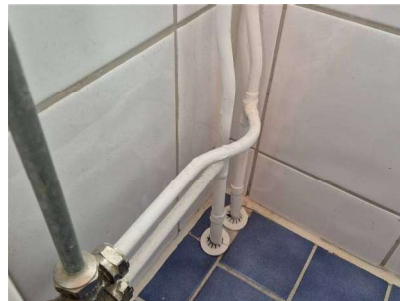
Följande noterades i våtutrymmet:

- Tätskikt är felmonterat i golvbrunnen där det sticker fram under klämringen
- Klämringen i golvbrunnen är lös
- Rör genomföringar finns i golv
- Duschväggssockeln hindrar eventuellt utifrånkommande vatten att nå golvbrunnen
- Tätskikt saknas lokalt vid fjärrvärmesladd

Bristerna medför en ökad risk för att vatten tränger ner i omkringliggande konstruktioner och orsakar fuktskador.

En notering som särskilt bör påtalas är att tätskikten/klämringarna är felmonterade i golvbrunnarna. För att minska risken för fuktskador rekommenderas brunnarna att kontrolleras samt rengöras varsamt och regelbundet. Vidare kan exempelvis duschkabin/badkar monteras för att minska vattenbegjutningen.

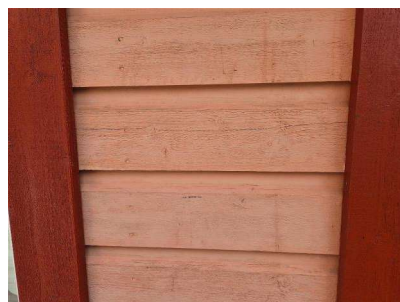
Fasadbeklädnaden med tillhörande träkonstruktioner har färgsläpp och torrsprickor.

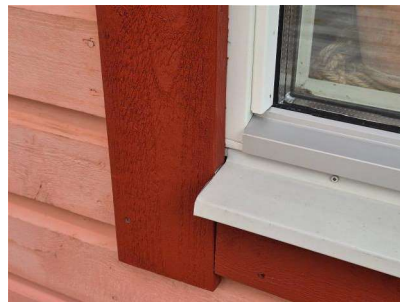
Fönsterbleck är otäta vid infästningar.

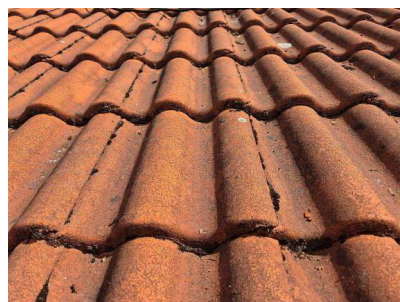
Följande noterades för yttertaket:

- Mosspåväxt finns på betongpannor
- Takfotsplåt finns ej

Vid ogynnsam väderlek kan regnvatten/snö tränga in på underlagstaket med fuktskador som följd.
