2024-12-11

Utlåtande över ÖVERLÅTELSEBESIKTNING

Berthåga 16:10
Berthågavägen 11B, 752 60 Uppsala

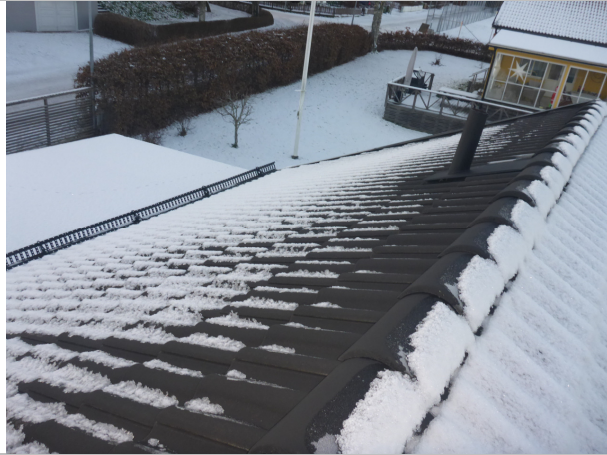
Yttertak.

Garage, mellandel:	Vegetation invid byggnaden vid baksida. Marklutning mot byggnaden, mellandel vid baksida. Färgsläpp på grundsockel. Ändrä fasadpanel i kontakt med mark vid baksida. Gjutjärnsbrunnar i garage, rostiga. Sprickor/rötskador nertill fasadpanel vid norrsida. Kittsläpp fönster. Ofärdigt vid baksida (takfot, hängränna, stuprör). Enligt säljare är tekniker anlitad för åtgärder. Yttertak ej besiktningsbart på grund av snö.
--------------------	--

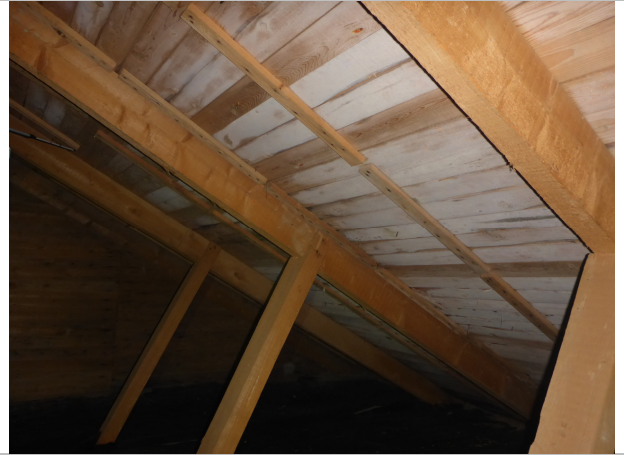
Vind.

4.1	Förekommer missfärgningar och materialsläpp på källargrundmurar.
4.2	Påväxt på yttertakspanel i vindsutrymme.
	Utredning som visar orsak, omfattning och ev. åtgärder.

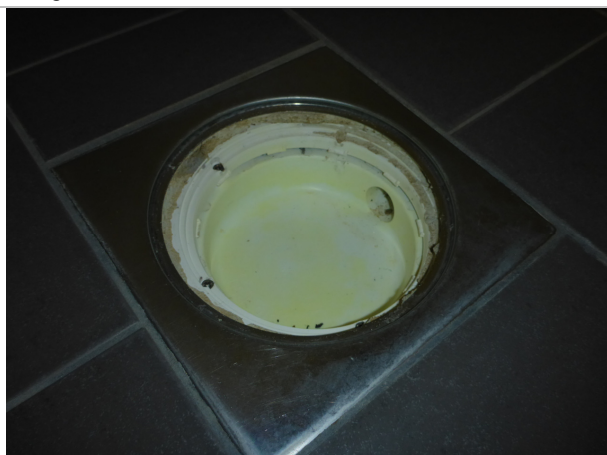
Wc/dusch, golvbrunn.

Hall:	-----
Gillestuga:	-----
Rum med pentry:	Mindre läck på rörkoppling i hörn SO.
Wc/duschrum:	<i>Golv: klinker. Väggar: kakel.</i> Duschplats/golvbrunn avgränsad från övrigt utrymme med sarg.
Tvättstuga:	<i>Golv: marmor. Väggar: målad väv.</i> Rostig golvbrunn. Förhöjningsring i plast. Bruk mellan klinkerram och klämring i golvbrunn i dusch. Tätskikt ansluter in under klämring i golvbrunn.
Klädkammare:	Färgsläpp på golv. Missfärgningar, ojämnheter, putssläpp på ytterväggar. Rostigt radiatorrör. Fuktroskanter på skiva vid radiatorrör.
Pannrum:	Färgsläpp på golv. Missfärgningar nertill yttervägg. Materialsläpp på väggar.

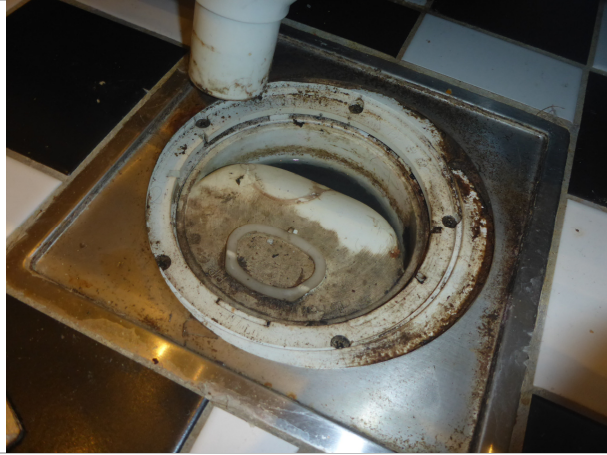
Badrum, golvbrunn.

Allmänt:	Flertal rum med endast fasta fönster.
Hall:	-----
Klädkammare:	-----
Sovrum NV:	-----
Badrum:	<i>Golv: klinker. Väggar: kakel. Fristående badkar.</i> Rör genomföringar i golv/klack (trycksatta rör).
Sovrum NO:	Missfärgningar i tak utmed kanter.
Sovrum Ö:	-----
Kök:	Ej droppskydd på skåpbotten under diskbänk. Vattenrör i skåp under diskbänk ej klamrade i vägg.
Vardagsrum:	Ej friskluftsventil.

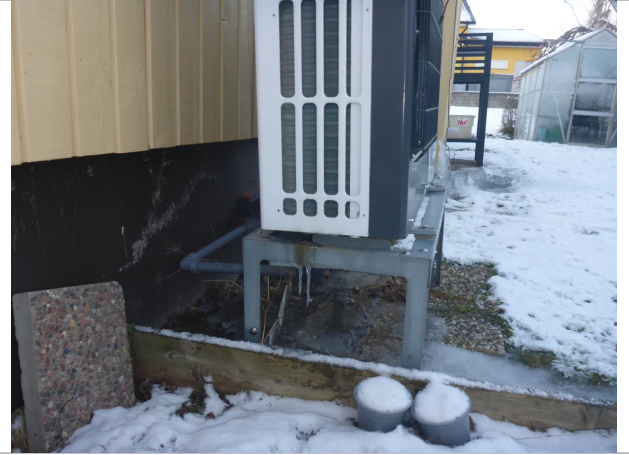
Värmepump l/v.

Mark intill byggnad:	Inlutning mot byggnaden vid hörn SV. Matjord/vegetation invid grundsockel.
Dränering och grund- mursisolering:	Ej besiktningsbart. Se pkt Riskanalys.
Grundsockel:	Hårfina sprickor i sockel. Förekommer färg- och putskläpp på sockel.
Outgrävt utrymme:	Ej besiktningsbart. Se pkt Riskanalys.
Fasader:	-----
Fönster/dörrar:	-----
Yttertak:	Ej helt besiktningsbart på grund av snö. Pannor fastfrusna. Ej glidskydd för stege.
Vindsutrymme:	Enkla luckor, oisolerade och lufttäta. Ej monterat gångbrygga. Utbredd påväxt på yttertakspanel. Fuktroskanter på virke vid enstaka takgenomföring. Spår av insektsangrepp i virke.
Hängrännor/stuprör:	Stuprör vid baksida ansluter ej i dagvattenrör. Enstaka stuprör utan rensträtt.
Övrigt:	Kondens från värmepump l/l ej avlett. Värmepump l/v står snett. Kondensvatten rinner ut på mark.
