## Utlåtande över ÖVERLÅTELSEBESIKTNING

Lindsbro 2:3  
Lindsbro 9, 743 87 Bälinge

| Uppdragsnummer: | 25100724 |

| Besiktningsdag: | 2025-01-15 klockan 13.00 |

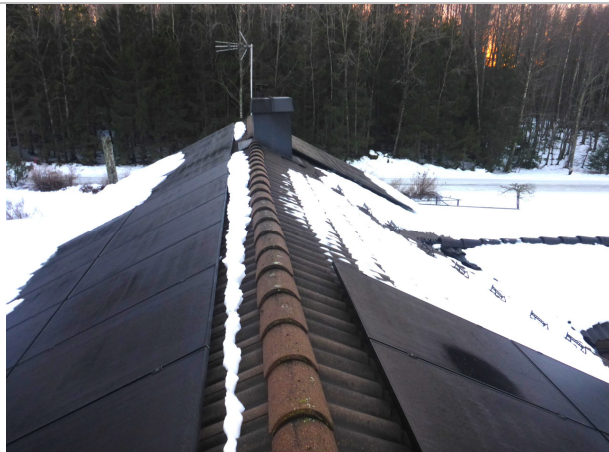
Yttertak.

| Yttertak: | <i>Ytterbeläggning med betongpannor, underlag med panel och underlagspapp.</i><br>Ej takfotsläkt, ej fotplåtar. Pannor ligger an mot underlagspapp vid takfot.<br>Ej nocktätband.<br>Skada vid takfot i område vid glidskydd.<br>Delar täckta med snö och solpaneler. |

| 3.3 | Äldre yttertaksbeläggning. Brister i yttertaksbeläggningen medför risk för läckage och för fuktrelaterade skador på underlagstak, takstolar etc. |

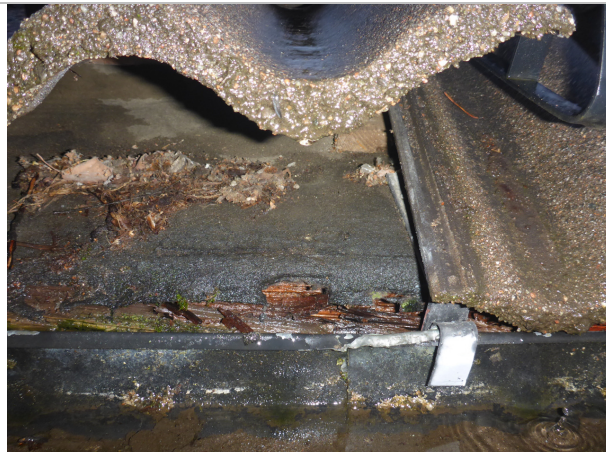
| 4.2 | Yttertak.<br>Skada vid takfot i område vid glidskydd. |

Yttertak/underlag, takfot.

| | Utredning som visar på orsak, omfattning och ev. åtgärder. |

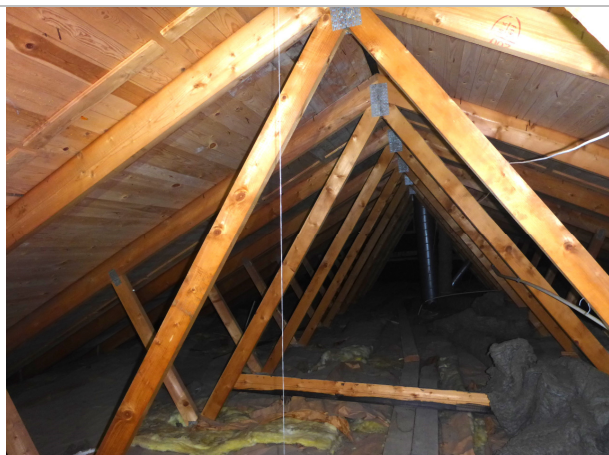
Vind.

| Vindsutrymme: | <i>Bjälklagsisolering med omkring 20-25 cm mineralull.</i><br>Ej tätlistor kring lucka.<br>Avloppavluftningsrör glipar vid rörövergång.<br>Hårfin beläggning på yttertakspanel vid gavel. |

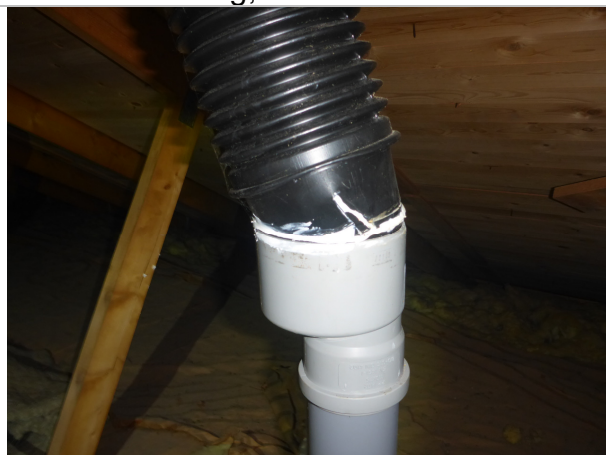
Vind/avluftningsrör.

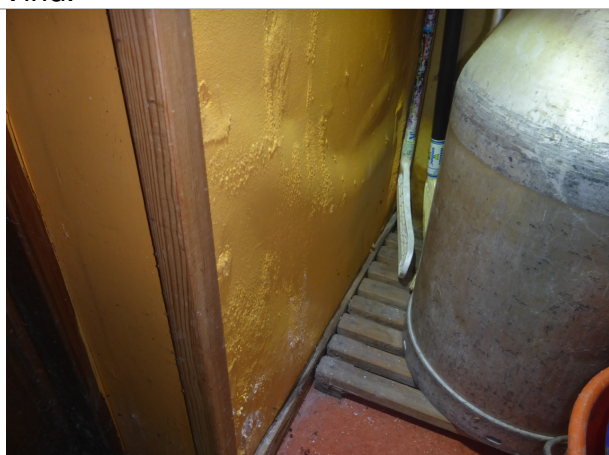
Källarvägg.

| Hall med källardörr: | Ojämnheter, tapetsläpp och utfällningar nertill väggar i hörn.<br>Färg- och putssläpp nertill hjärtvägg i hörn. |

| 3.2 | Övergolvskonstruktioner på betonggolv och utreglade konstruktioner på grundmurar medför risk för fuktrelaterade skador om förhöjda fuktvärden förekommer eller har förekommit i grundkonstruktionen. |

| 4.1 | Källare.<br>Förekommer materialsläpp på grundmurar i källare. |

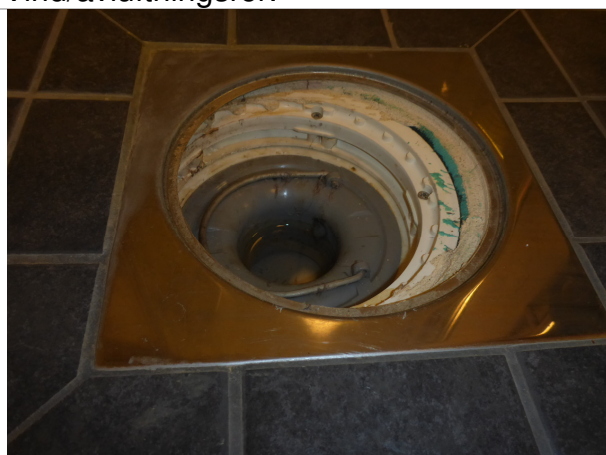
Golvbrunn.

| Badrum: | <i>Golv: klinker. Väggar: kakel. Fristående badkar och duschplats med duscdörrar.</i><br>Tätskikt ansluter in under klämring i golvbrunn.<br>Bristfällig lutning i golv.<br>Ytor under badkar/golvbrunn ej besiktigat. |

| 3.4 | Brister/avvikelser i våtrum och i utrymmen med vatteninstallationer medför risk för fuktinträngning till bakomliggande/intilliggande konstruktioner och därmed risk för fuktrelaterade skador. |
