Sunnersta 163:4

Seglarvägen 2A / Lyssnavägen 5A

Uppdragsnummer	C15344
Besiktningsdatum	2025-01-27
Besiktningföretag	OBM Fuktteknik AB
Besiktningförrättare	Anders Borgenvik
Närvarande	Fastighetsägaren
Giltig till och med	2026-01-27

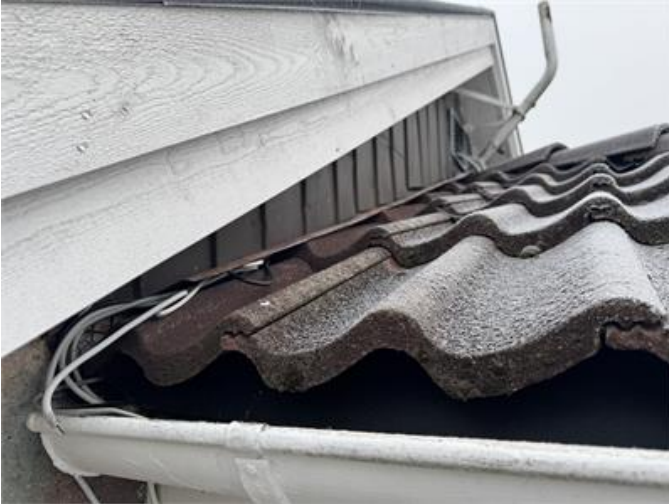
Plåtbeslag lutar mot fasad och är otät i dess nederkant.

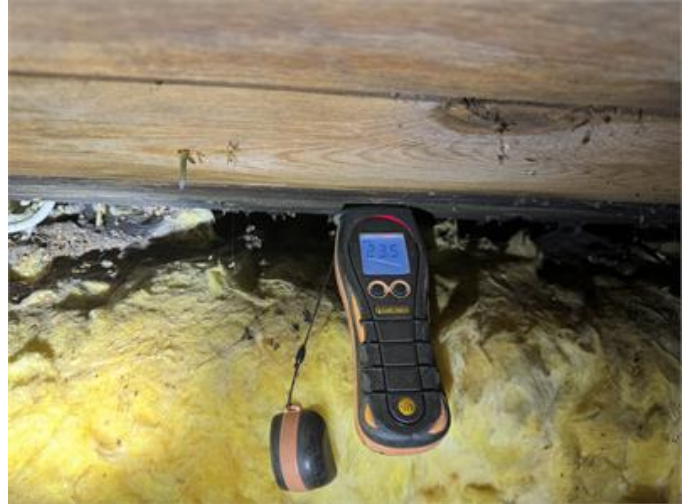
Mikrobiell påväxt förekommer på yttertaketets insida. Förhöjda fuktvärden har uppmätts och orsak samt omfattning bör fastställas och åtgärdas i erforderlig omfattning, se även info på protokollets näst sista sida, pos. 3.

Förhöjda fuktvärden uppmättes mot underlagstaket.

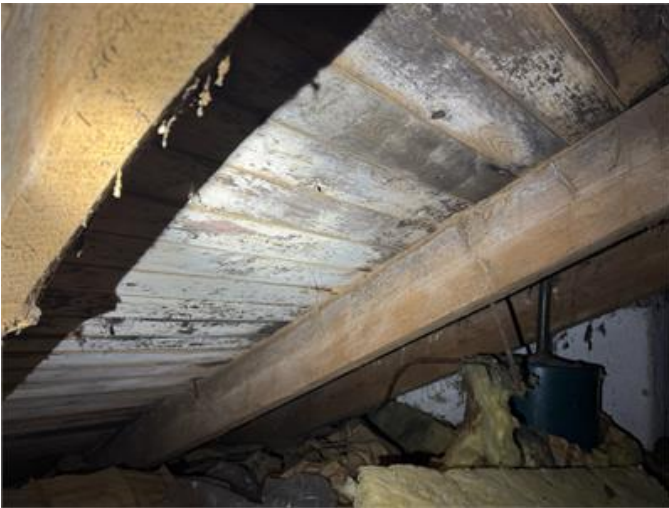
Bild visar mikrobiell påväxt mot underlagstak.
