## Utlåtande över ÖVERLÅTELSEBESIKTNING

Berthåga 8:3  
Furudalsvägen 17A, 752 60 Uppsala

| Uppdragsnummer: | 25102424 |

| Besiktningsdag: | 2025-02-18 klockan 09.00 |

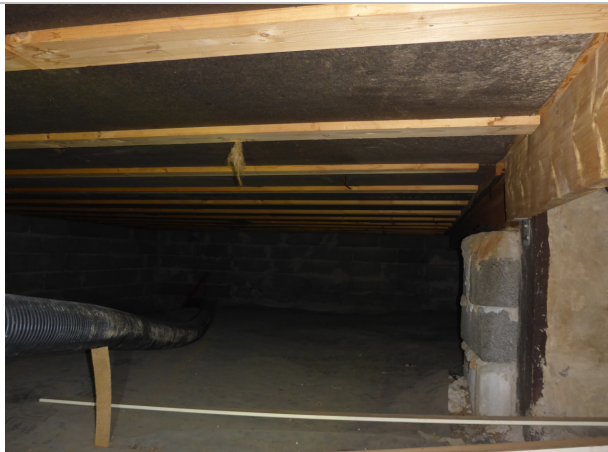
Krypgrund.

| Krypgrund: | Ej besiktningsbart. Rör löper framför lucka/fönster i källare. Utrymmet endast besiktigat genom fönster. Endast begränsade delar synliga från fönster. Fuktroskanter på virke i område vid rör genomföringar. |

| 4.3 | Fuktroskanter på virke, bottenbjälklag vid område i krypgrund. |

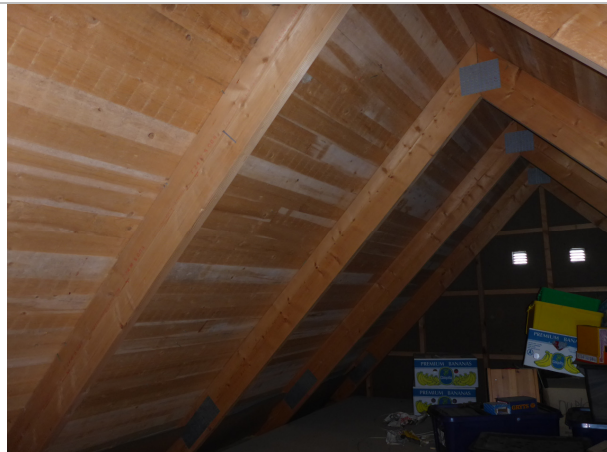
Vind.

| Hanvind: | <i>Bjälklagsisolering med 20-25 cm mineralull.</i><br>Ett avloppsavluftningsrör otätt vid rörövergång.<br>Ett avloppsavluftningsrör slutar i utrymmet.<br>Områden med påväxt på yttertakspanel. |

| 4.1 | Områden med påväxt på yttertakspanel i vindsutrymme. |

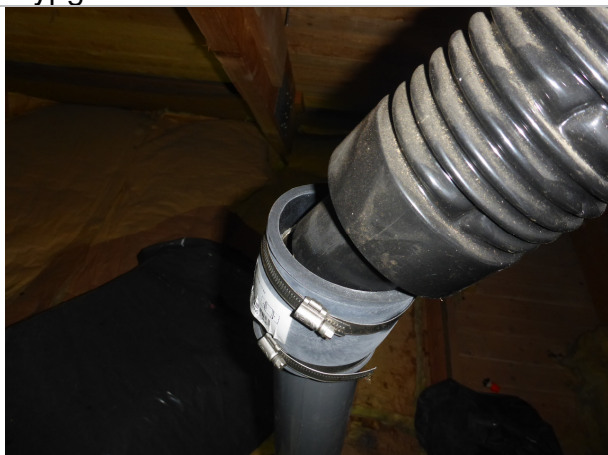
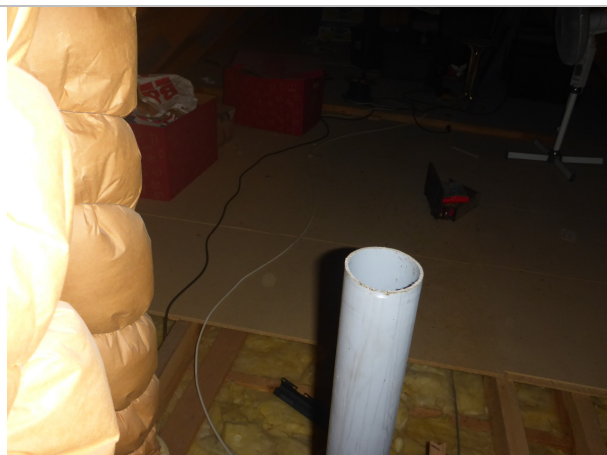
Vind, avluftsningrör.

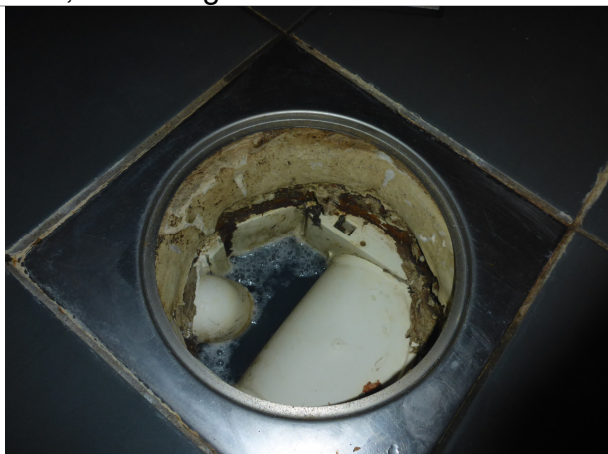
Dusch, golvbrunn.

| Wc/duschrum: | <i>Golv: klinker. Väggar: kakel. Duschplats med duschdörrar.</i><br>Rör genomföringar i golv (trycksatta rör).<br>Avloppsavsättning för tvättställ nära vägg.<br>Avstånd mellan golvbrunn och vägg <20 cm.<br>Lokalt bristfälligt lutning i golv i duschplats.<br>Något fogsläpp, golv i duschplats.<br>Felaktig tätskiktanslutning i golvbrunn. Ej monterat klämring i golvbrunn. |

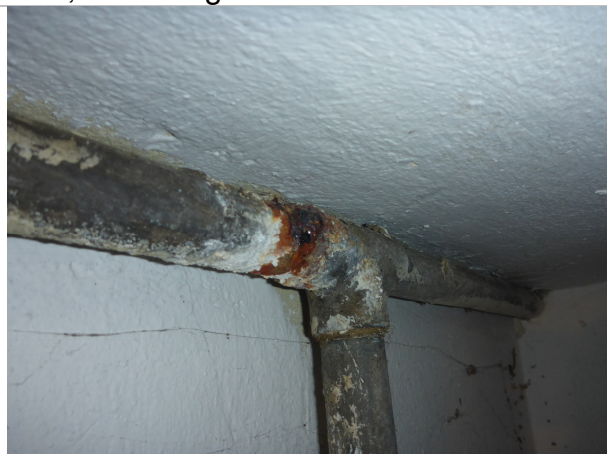
Källare, vattenrör.

| Tvätt o teknik: | Färgsläpp på golv.<br>Rostig golvbrunn.<br>Missfärgningar och färgsläpp på väggar.<br>Enstaka spricka i vägg.<br>Galvade vattenrör med rostporer.<br>Rostigt vid rörkoppling vid vattenmätare. |

| 3.4 | Gjutjärnsbrunnar, gjutjärnsrör, galvaniserade rör med korrosion medför risk för läckage och därmed risk för fuktrelaterade skador på material angränsande till läckageområdet. |

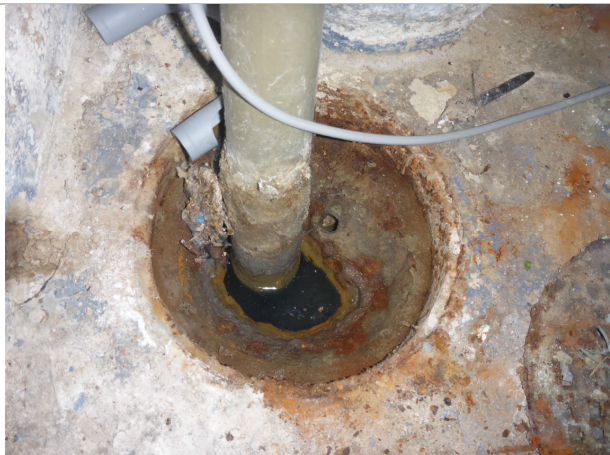
Källare, golvbrunn.

| Hall: | Färgsläpp på golv.<br>Rostig golvbrunn.<br>Färgsläpp och utfällningar på väggar. |

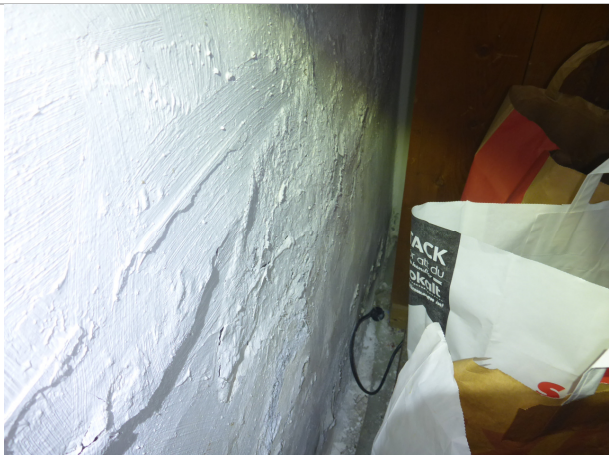
Källarvägg.

| Förråd: | Färgsläpp, putssläpp och utfällningar på väggar. |

| 4.2 | Materialsläpp på väggar i källare. |

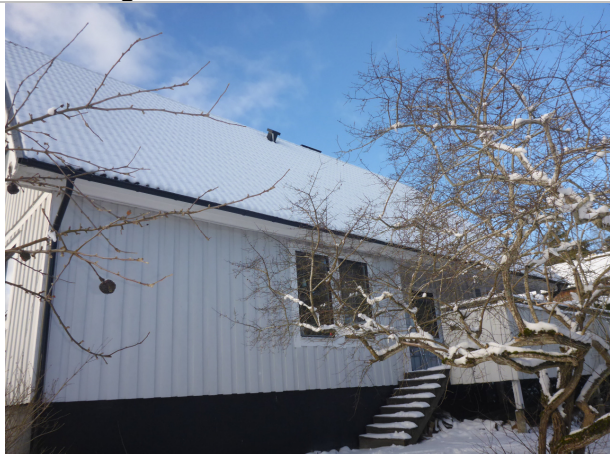
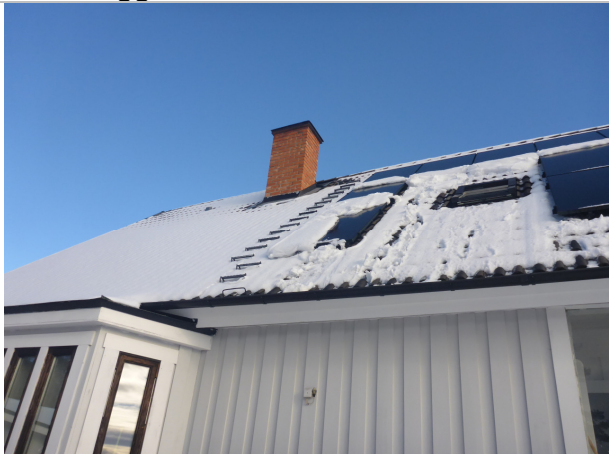
Yttertak.

| Yttertak: | Ej besiktningsbart på grund av snö. Delar av yttertak täckt med solpaneler. Vindskivor med färgsläpp och enstaka rötskada. |
