2025-04-28

## Utlåtande över ÖVERLÅTELSEBESIKTNING

Norrboda 1:124  
Björkskär 71, 742 97 Gräsö

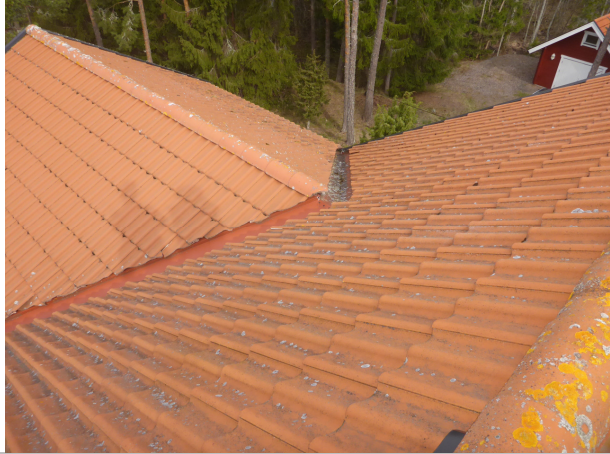
| Yttertak. | Yttertak/underlag. |

| Yttertak: | <i>Ytterbeläggning med betongpannor, underlag med<br/>panel och underlagspapp.</i><br>En del påväxt på pannor.<br>Några skurna pannor vid vinkelrännor spräckta.<br>Färgsläpp vindskiva vid södersida. |

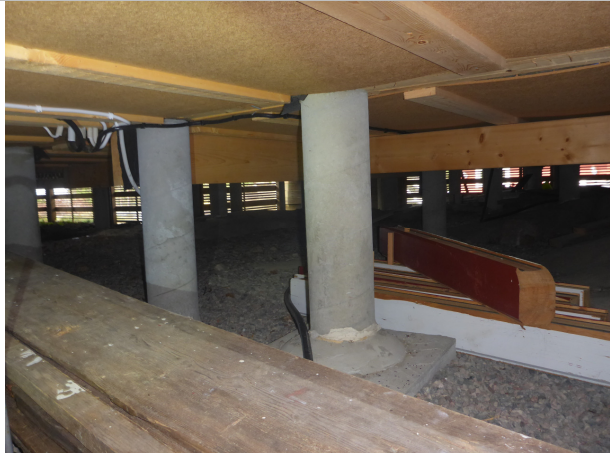
| Grund. | Dusch, golvbrunn. |

| Krypgrund/plintgrund: | Ej plastfolie på mark.<br>Områden med berg i dagen.<br>Lagring av virke på mark i utrymmet.<br>Se Riskanalys pkt 3.1. |

| 3.1 | I krypgrunder/halvöppna plintgrunder kan det periodvis bli hög relativ fuktighet på grund av fuktavgång från mark och nedkylning av den luft som ventilerar utrymmet. Hög luftfuktighet i utrymmet medför risk för fuktrelaterade skador (fukt, mögel, röta, lukt) på virke på mark, blindbottenskivor, underslag, syllar etc.<br>Påväxt på material i utrymmet medför risk för luktuppträngning till bostads-utrymmen. |

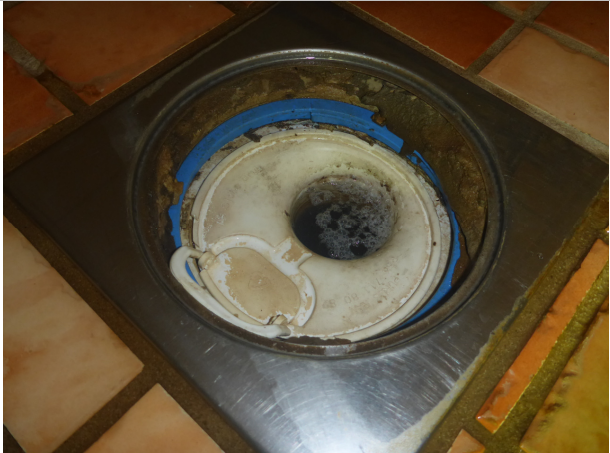
| Wc/dusch/tvätt: | <i>Golv: klinker. Väggar: kakel. Duschplats med duschdörrar.</i><br>Tätskikt ansluter delvis in under klämring i golvbrunn. Klämring ansluter ej riktigt ner mot brunnssäte. Rör genomföringar i golv, rör med korta inbördes avstånd.<br>Se Riskanalys pkt 3.2. |

| 3.2 | Våtrum och utrymmen med vatteninstallationer med brister och som avviker från monteringsanvisningar/branschregler medför ökad risk för fuktinträngning till bakomliggande/intilliggande konstruktioner och därmed risk för fuktrelaterade skador. |

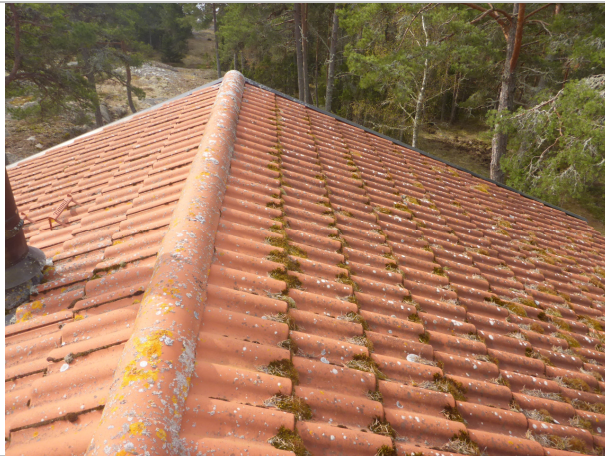
Yttertak.

| Yttertak: | Ytterbeläggning med betongpannor, underlag med panel och underlagspapp.<br>Moss påväxt på pannor. |

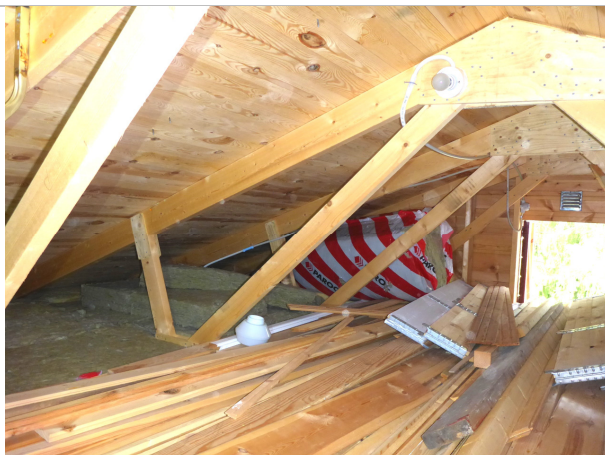
Vind.

| Vindsutrymme: | Bjälklagsisolering decimerar ventilationsspaltöppningar vid takfot. |

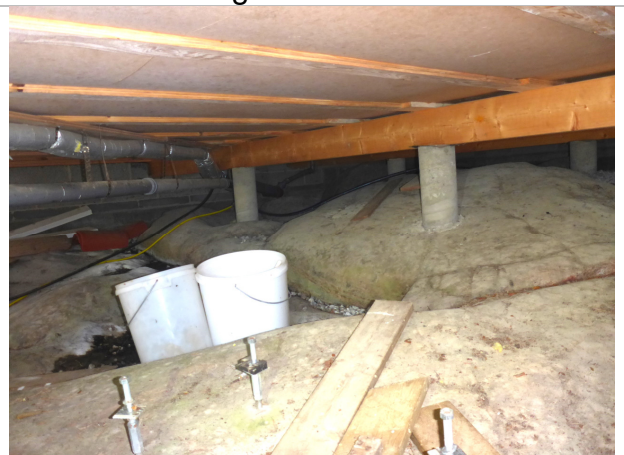
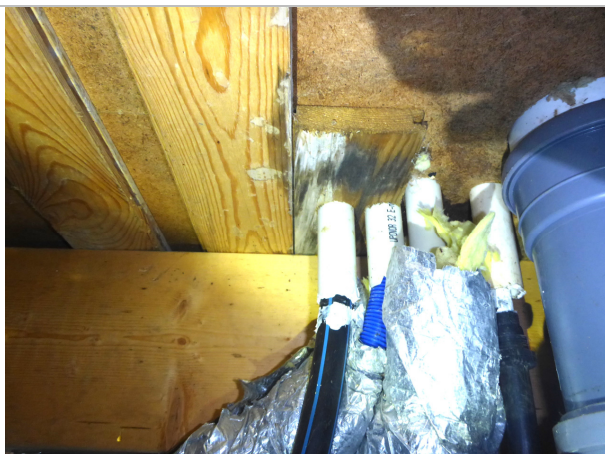
Grund.

| Krypgrund/plintgrund: | Berg i dagen. Mark blöt vid vissa lågpunkter.<br>Viss synligt påväxt på blindbottenskivor och på underlag.<br>Missfärgningar/fuktrokanter på skivor/virke lokalt vid rörgenomföringar i bjälklag i område vid wc/duschrum (torrt vid besöket)<br>Se Riskanalys pkt 3.1 och Fortsatt teknisk utredning pkt 4.1. |

| 4.1 | Gäststuga.<br>Påväxt på blindbottenskivor och underslag i grund. Rekommenderas åtgärder som förbättrar klimat i grunden. |

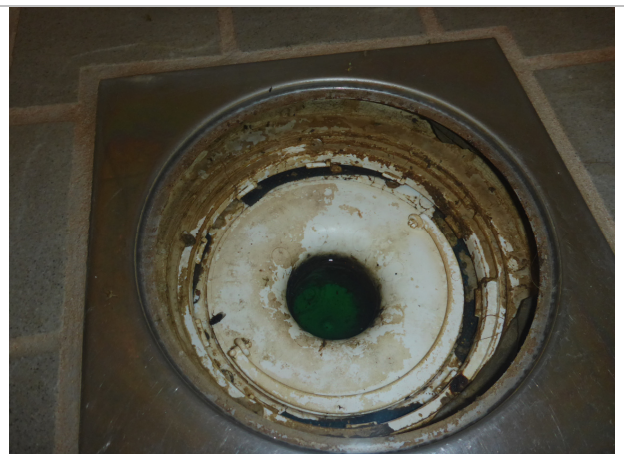
Dusch, golvbrunn.

| Wc/duschrum: | <i>Golv: klinker. Väggar: kakel. Duschplats med duschdörrar.</i><br>Golvbrunn något nära vägg.<br>Tätskikt ansluter in under klämring i golvbrunn.<br>Rör genomföringar i golv bakom wc-stol, rör med korta inbördes avstånd och rör nära vägg.<br>Skada nertill dörrfoder.<br>Ej synligt tätskikt vid tröskel (tröskel borttogs).<br>Enligt säljare kom vatten på golv i hörn vid beredare vid tillfälle. Golv och väggmaterial torra vid besöket.<br>Se Riskanalys pkt 3.2. |
