# Besiktningsprotokoll

Anticimex Försäkringsbesiktning – nivå 1

| Fastighetsadress:<br>Trallbovägen 15 | |

| Besiktningsdatum:<br>2025-05-07 | Protokollnummer:<br>68984876 |

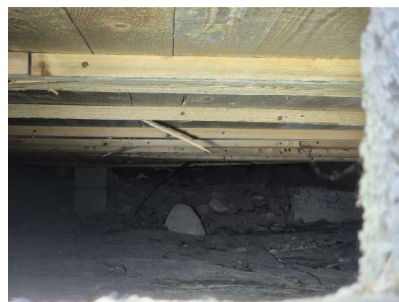
Krypgrunden har ej besiktigats då lucka till utrymmet saknas.

Uteluftsventilerade krypgrunder med bjälklag av organiskt material har ofta fuktskador, som kan resultera i mikrobiella skador (angrepp av mikroorganismer) och i värsta fall rötskador. Om tryckimpregnerat virke finns kan även en kemisk doft förekomma.

Vi rekommenderar en kompletterande besiktning när en inspektionslucka installerats, och om grunden bedöms vara besiktningsbar med avseende på höjd samt tillgänglighet.

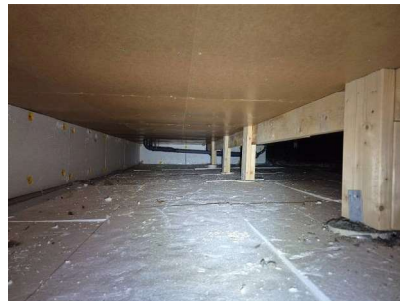
Krypgrund är en riskkonstruktion.

Uteluftsventilerade krypgrunder med bjälklag av organiskt material har ofta fuktskador på grund av naturlig fuktpåverkan. Detta kan resultera i mikrobiella skador (angrepp av mikroorganismer) och, i värsta fall, rötskador. Mikrobiell lukt kan då spridas till boendemiljön.

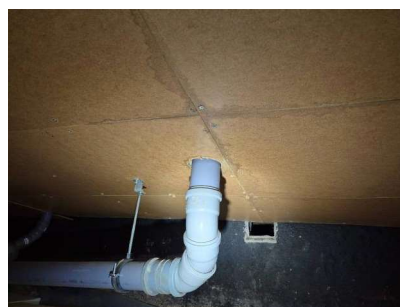
Äldre fuktfläckar finns kring avluftningsrör.

Vid fuktindikering kring fläckarna uppmättes inga förhöjda fuktvärden.

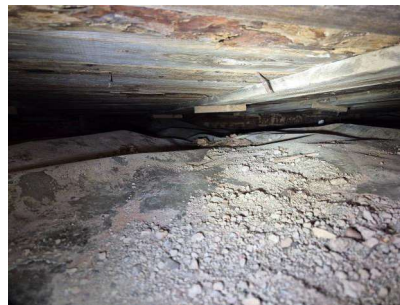
Plintgrunden har inte kunnat besiktas på grund av låg höjd.

På grund av förutsättningarna riskerar golvbjälklaget ovan plintgrunden att drabbas av fuktskador av naturlig fuktpåverkan. Detta kan orsaka mikrobiella skador (angrepp av mikroorganismer) som kan leda till att mikrobiell lukt sprids till boendemiljön. Om tryckimpregnerat virke finns kan även en kemisk doft förekomma.

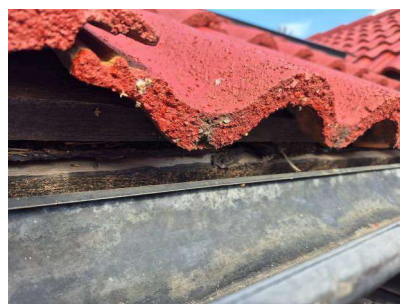
Yttertaket är äldre. Vidare noterades följande för taket:

- Takfotsplåt finns ej
- Underlagspappen har sprickor

Takpannor, plåtdetaljer och underlagspapp har enligt vår bedömning en begränsad livslängd. Eftersom husets taktäckning är äldre har det ett minskat motstånd mot vatteninträngning. Detta i sin tur kan leda till fuktskador på träläkt och vidare ner i underliggande konstruktioner.

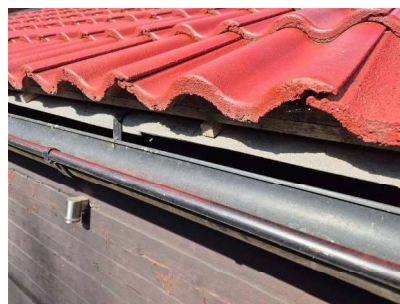
Takfotsplåt saknas delvis.

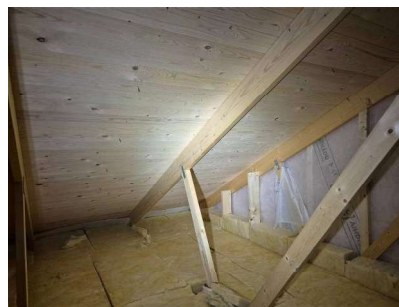
Delar av underlagstaket har inte kunnat besiktas på grund av parallelltak.

Luftströmmar av bostadsluft kan genom springor och otätheter ta sig upp i konstruktionen. Dessa luftströmmar kan ta med sig fukt från bostaden som i sin tur kondenserar mot yttertaketets insida, vilket kan leda till fuktskador.

Inget att notera på vindsutrymmena.

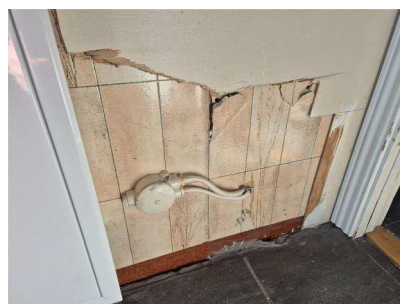
- Tätskikt saknas eventuellt lokalt vid tvättmaskin och golvbrunn
- Golvbrunnen är äldre
- Golvbrunnen är placerad för nära vägg
- Ursprunglig plastmatta finns eventuellt under vissa klinkerplattor
- Sprickor förekommer i fogar mellan klinkerplattor
- Väggbeklädnaden har släppt något
- Klinkerram kring golvbrunn är lös

Bristerna kan medföra att vatten tränger ner i omkringliggande konstruktioner och orsakar fuktskador.

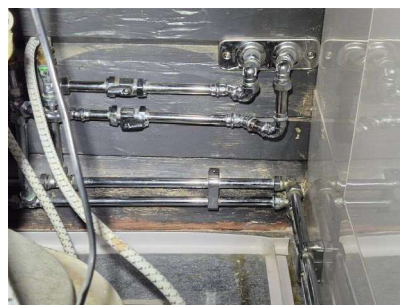
Tätskikt är inte uppvikt mot timmervägg.

Bristerna kan medföra att vatten tränger ner i omkringliggande konstruktioner och orsakar fuktskador.

Normala fuktvärden indikerades i utrymmet.

För att minska risken för fuktskador rekommenderas fortsatt användning av duschkabin och badkar.

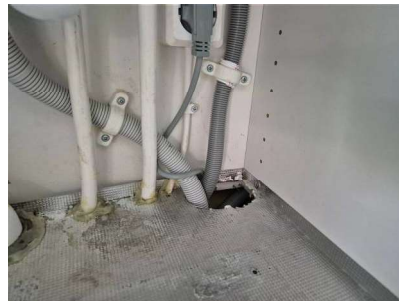
Otätheter finns i fuktskyddet i diskbänksskåpet.

För att lättare upptäcka eventuella läckage, täta kring rör genomföringarna. Om detta inte är applicerbart i skåpet kan ett vattenlarm monteras som komplement.

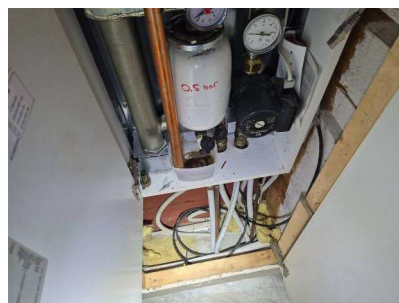
Golvvärmefördelare har ingen vattentät botten försedd med skvallerrör.

När detta inte finns är det svårare att upptäcka eventuella läckage i tid. Förslagsvis kan ett vattenlarm monteras kring installationen som komplement.
