# VärderingsInstitutet & Löhman FastighetsKonsulter AB

2025-03-21

## Utlåtande över ÖVERLÅTELSEBESIKTNING

Spångbo 1:15  
Spångbo Hjortorp 6, 743 93 Vattholma

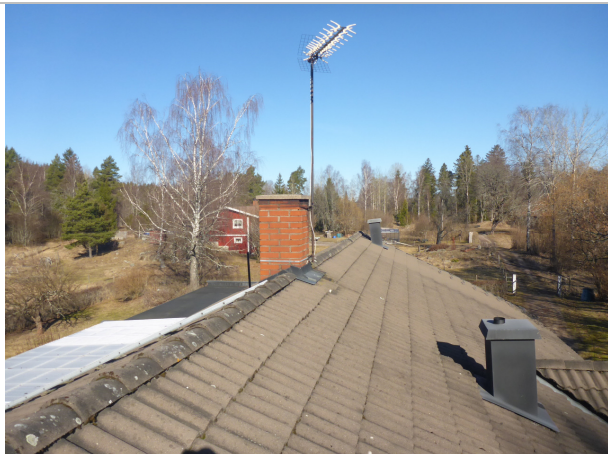
Yttertak.

| Yttertak: | <i>Ytterbeläggning med betongpannor, underlag med panel och underlagspapp.</i><br>Nockpannor bitvis med bristfälligt överlapp över normalpannor. Nockplanka snedställd vid takstege/skorsten.<br>Viss mosspåväxt på pannor. |

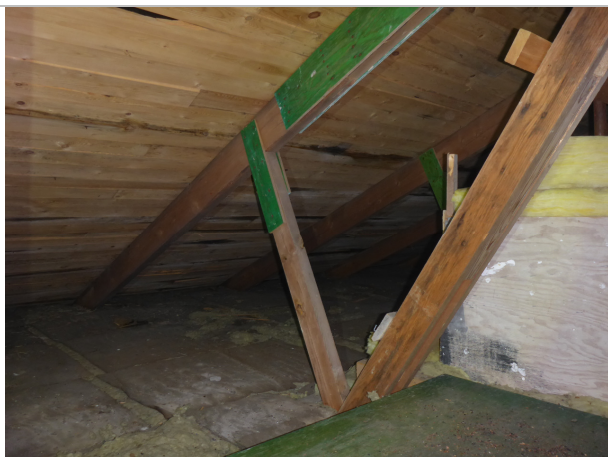
Vind.

| Vindsutrymme: | <i>Bjälklagsisolering med omkring 25 cm mineralull.</i><br>Bristfälliga ventilationsspalter ner mot takfot.<br>Ej gavelventiler.<br>Flertal lokala missfärgningar på yttertakspanel.<br>Förekommer beläggningar/påväxt på yttertakspanel. |

| 4.1 | Vind/yttertak<br>Missfärgningar på yttertakspanel i vind. |
| | Utredning som visar på orsak, omfattning och ev. åtgärder. |
