# Besiktningsprotokoll

Anticimex Försäkringsbesiktning – nivå 1

| Fastighetsadress:<br>Timmerbacksvägen 10 | |

| Besiktningsdatum:<br>2025-05-13 | Protokollnummer:<br>69020428 |

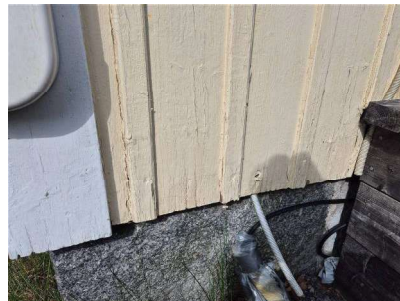
### Utvändigt / Fasad

Fasadbeklädnaden med tillhörande träkonstruktioner har färgsläpp och torrsprickor. Vidare finns mindre rötskador i enstaka brädor samt saknas delvis droppbleck.

För att öka livslängden på fasadbeklädnaden rekommenderas målning och underhåll. I samband med ommålningen bör de rötskadade brädorna bytas ut för att undvika följdskador.

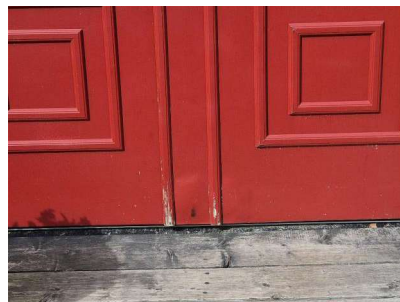
### Utvändigt / Dörrar

Dörr har färgsläpp och torrsprickor.

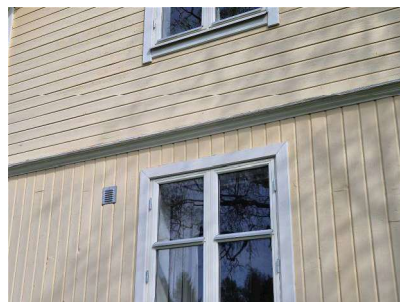
### Utvändigt / Fönster

Överbleck saknas ovan vissa fönster. Vidare är källarfönster i behov av underhåll.

Avsaknad av bleck ovanför fönster kan medföra att vatten rinner in i kringliggande konstruktioner.

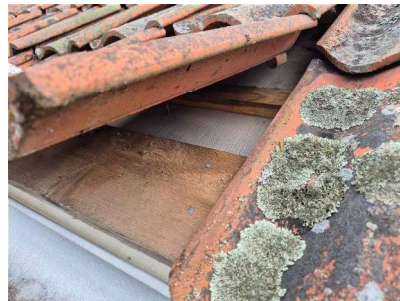
### Utvändigt / Tak

Underlagstaket består av armerad plastfolie. Vidare har den beräknade tekniska livslängden för tegelpannorna uppnåtts och någon panna ligger ur läge.

Eftersom underlagstaket består av plastfolie kan regnvatten/snö tränga in under den yttre takbeläggningen och ner mellan plastöverlapp eller i andra otätheter med läckage på vindsutrymmet som följd.

Med denna typ av underlagstak är det av extra betydelse att ovanpåliggande tegelpannor är hela, ligger i rätt läge samt är fria från mosspåväxt.

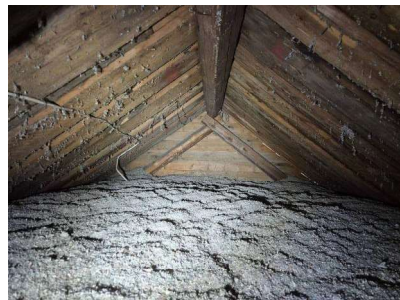
### Utvändigt / Vind

Vindsutrymmet kunde inte besiktas eftersom landgångar saknas. Vidare kunde inte delar av underlagstaket kontrolleras på grund av parallelltak.

Vinden är tilläggsisolerad.

Eftersom vindsbjälklaget tilläggsisolerats så har klimatet på vindsutrymmet ändrats, främst vintertid. Detta i sin tur kan leda till uppfuktning av underlagstakets insida vilket kan resultera i mikrobiella skador (angrepp av mikroorganismer). Läs gärna bifogat Anticimex faktablad om ouppvärmda vindsutrymmen för tips och råd.

Vi rekommenderar en kompletterande besiktning när landgång monterats.

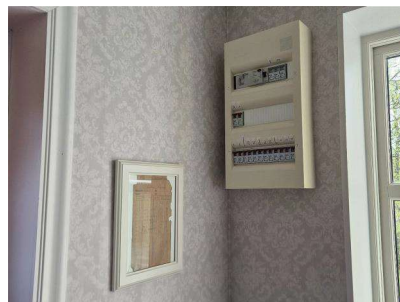
### Hela huset / Allmänt

Golv är ojämna/lutar och sprickor förekommer.

Detta bedöms inte ha uppstått på grund av underliggande skador.

Jordfelsbrytare finns installerad vid elcentralen.

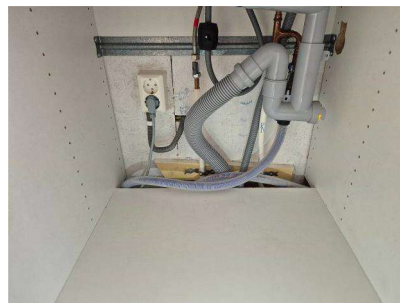
### Entréplan / Kök

Anslutningarna i diskbänkskåpet är inte fast monterade och fuktskydd finns inte i diskbänkskåp.

För att hindra brott på slangen rekommenderas komplettering av upphängningsbygel och för att lättare upptäcka eventuella läckage, installera fuktskydd. Om fuktskydd inte är applicerbart i skåpet kan ett vattenlarm monteras som komplement.

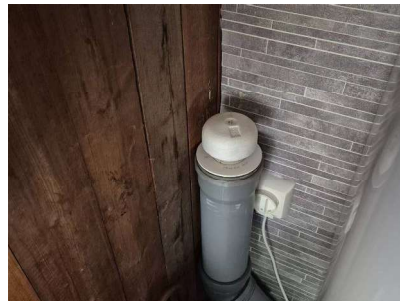
### Övre plan / Förråd 3 / Varmvattenberedare

Avluftning slutar i utrymmet.

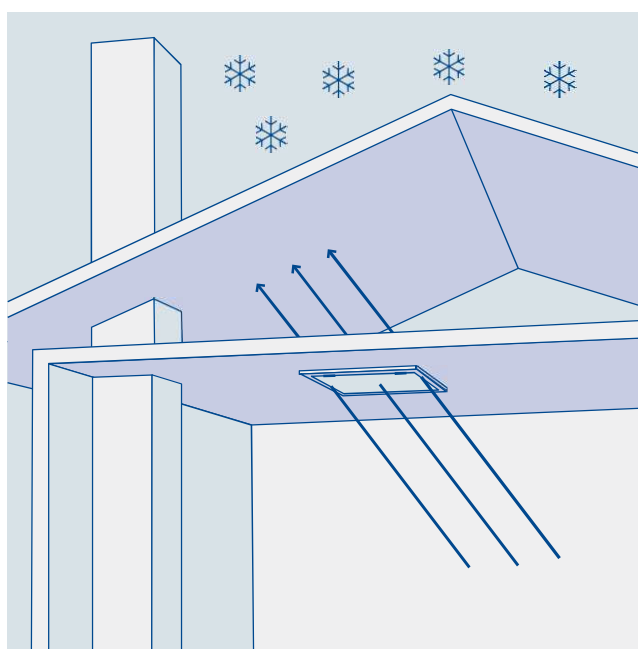
När ett litet tillskott av fuktig luft från bostaden tränger upp, till exempel genom otät vindslucka, till ett uppvärmt, kallt vindsutrymme, kyls luften ned och kondensation kan uppstå. Det kan i sin tur leda till fukt- och mögelskador.
