# Besiktningsprotokoll

Anticimex Försäkringsbesiktning – nivå 2

| Fastighetsadress:<br>Länna Gård 12A | |

| Besiktningsdatum:<br>2025-03-25 | Protokollnummer:<br>68862525 |

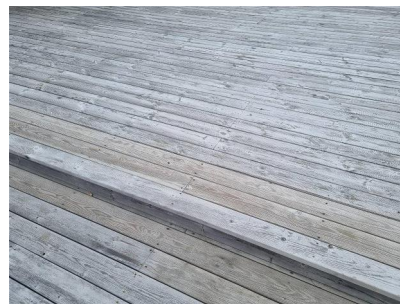
Altanen är i behov av målning/underhåll.

För att öka livslängden på fönster rekommenderas målning och underhåll.

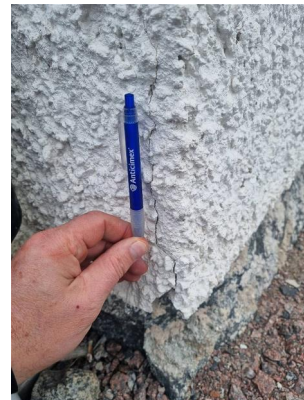
Sprickor finns i fasaden.

Dessa bedöms inte ha lett till bakomliggande skador.

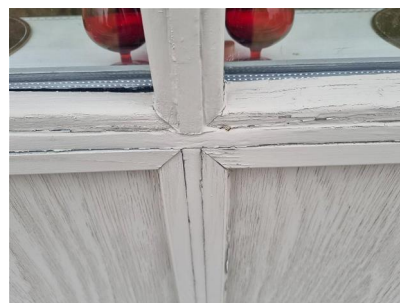
Fönster har färgsläpp och torrsprickor.

För att öka livslängden på fönster rekommenderas målning och underhåll.

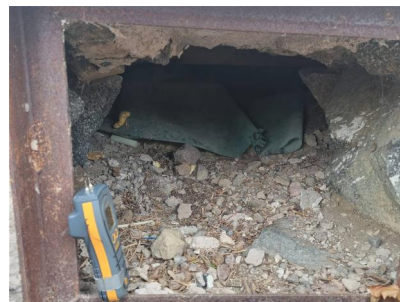
Torpargrunden är ej besiktningsbar på grund av låg höjd.

Torpargrunder med bjälklag av organiskt material har ofta fuktskador på grund av naturlig fuktpåverkan. Detta kan resultera i mikrobiella skador (angrepp av mikroorganismer) och, i värsta fall, rötskador. Mikrobiell lukt kan då spridas till boendemiljön. Grunden har inte kunnat besiktigas eftersom den inte är krypbär.

Vi rekommenderar en fördjupad undersökning för att ta reda på om skador finns och bedöma orsak och omfattning.

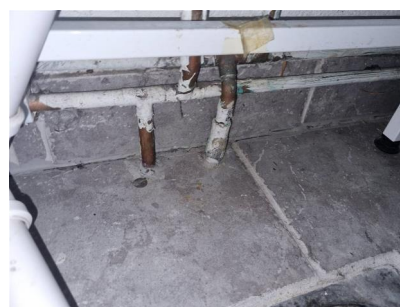
Rör genomföring finns i golv.

Rör genomföringar i golv medför en ökad risk för att vatten tränger ner i omkringliggande konstruktioner och orsakar fuktskador.

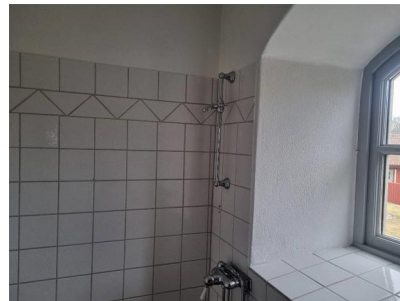
Duschen är placerad nära ett fönster.

Duschens placering i våtutrymmet utgör en risk för fuktskador i fönster- och väggkonstruktionen.

För att minska risken för fuktskador på fönster och väggkonstruktion rekommenderas att man skyddar fönstret mot vattenbegjutning.

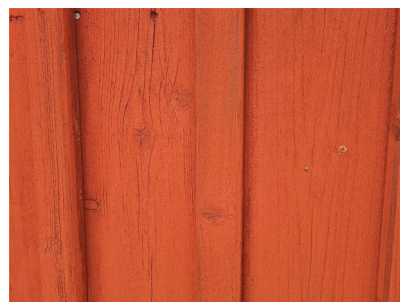
Fasadpanelen är i behov av målning/underhåll.

För att öka livslängden på fasadbeklädnaden rekommenderas målning och underhåll.

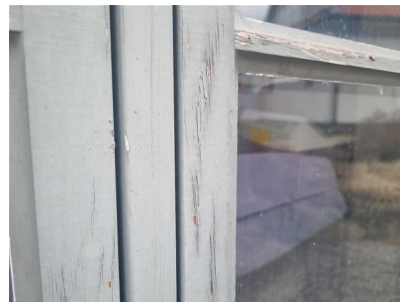
Fönster är i behov av målning/underhåll.

För att öka livslängden på fönster rekommenderas målning och underhåll.
