2025-05-16

## Utlåtande över ÖVERLÅTELSEBESIKTNING

Storvreta 47:423  
Skiftesvägen 8, 743 34 Storvreta

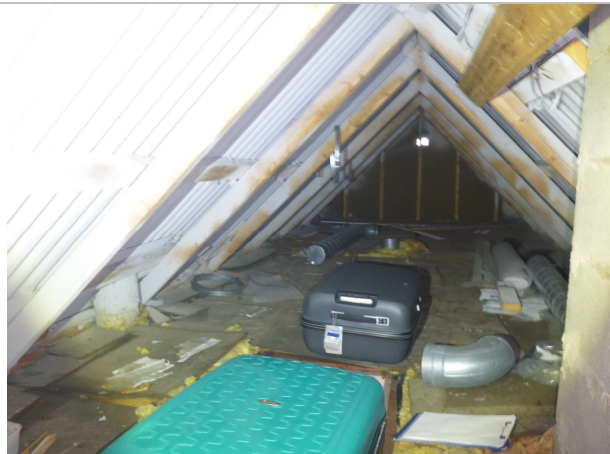
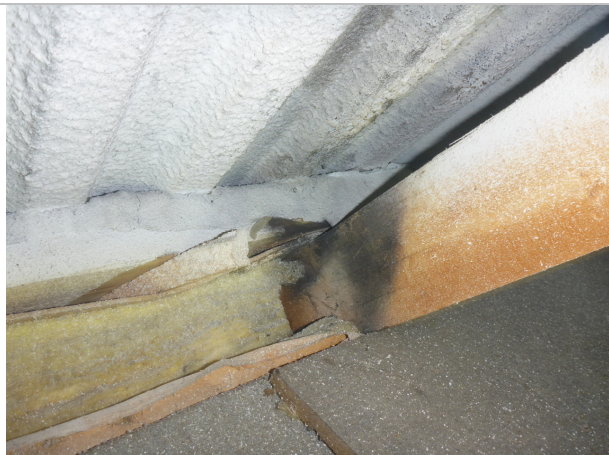
Vind.

| Hanvind: | Förekommer påväxt på åsar och på takstolsöverramar.<br>Ej riktigt tätat/drevat vid karm vid vindslucka.<br>Enkel vindslucka.<br>Ej landgång. |

| 4.1 | Förekommer påväxt på virke i hanvind. Rekommenderas uppföljning och åtgärder om problemet är aktuellt och angreppet fortsätter. |

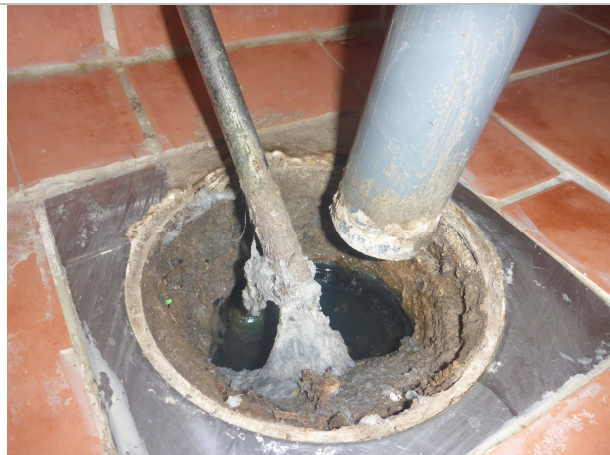
Tvätt, golvbrunn.

| Tvätt: | <i>Golv: klinker. Väggar: målad väv.</i><br>Original gjutjärnsbrunn.<br>Avstånd mellan golvbrunn och vägg <20 cm.<br>Ej synlig tätskiktsanslutning i golvbrunn, ej klämring i golvbrunn.<br>Rör under beredare sneddar genom golv.<br>Enstaka klinkerplatta sitter bomt.<br>Se Riskanalys. |

| 3.3 | Gjutjärnsbrunnar/rör med korrosion medför risk för läckage och därmed risk för fuktrelaterade skador på material angränsande till läckageområdet. |

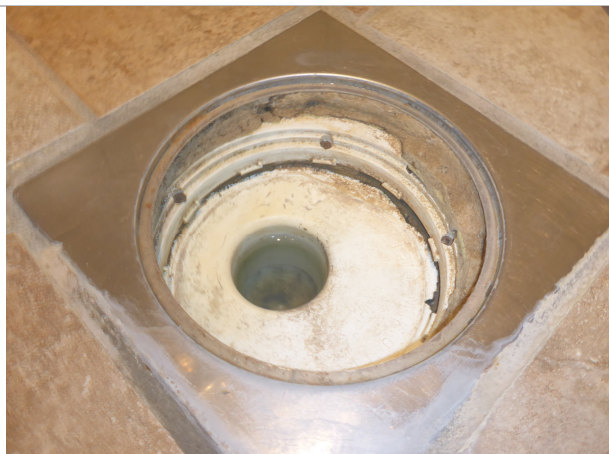
Dusch, golvbrunn.

| Wc/duschrum: | <i>Golv: klinker. Väggar: kakel. Duschplats med duschdörr.</i><br>Enstaka klinkerplatta sitter bomt.<br>Tätskikt ansluter in under klämring i golvbrunn.<br>Se Riskanalys. |

| 3.2 | Avvikelse i våtrum från branschkrav/monteringsanvisningar medför ökad risk för fuktinträngning till bakomliggande/intilliggande konstruktioner och därmed risk för fuktrelaterade skador. |
