# Besiktningsprotokoll

Anticimex Försäkringsbesiktning – nivå 2

| Fastighetsbeteckning:<br>Salnecke 8:33 | |
| Fastighetsadress:<br>Kaprifolvägen 2 | |

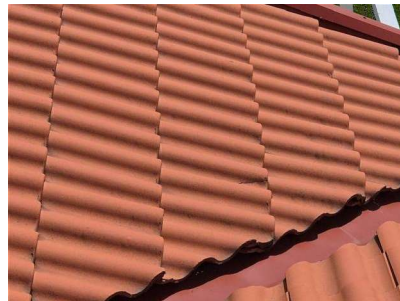
Mindre omfattning av mosspåväxt finns på betongpannor och någon enstaka panna är sprucken och ligger lite ur läge.

Besiktning av yttertaket har genomförts från mark, anliggande steg samt takstege.

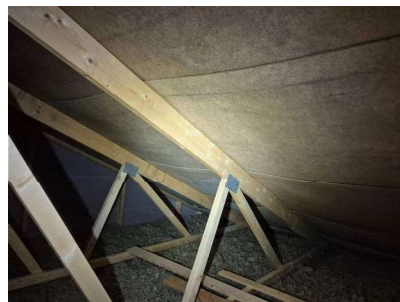
Underlagstaket består av boardskivor.

Eftersom underlagstaket består av boardskivor utan yttre täckning av papp under takbeklädningen, finns risk vid ogynnsam väderlek att regnvatten/snö tränger in i skivskarvar med läckage på vindsutrymmet som följd. Med tiden kan även skivorna drabbas av fuktskador.

Vid kontroll av vinden uppmättes fuktvärden under kritisk fuktnivå för mikrobiell tillväxt och en normal lukt upplevdes.

Fuktkvoten i takbjälkar uppmättes till cirka 8 %. Det finns risk för mikrobiell tillväxt om den relativa fuktigheten (RF) i den omgivande luften är över 75 %. I furuvirke motsvarar det en fuktkvot (FK) på 17 %.

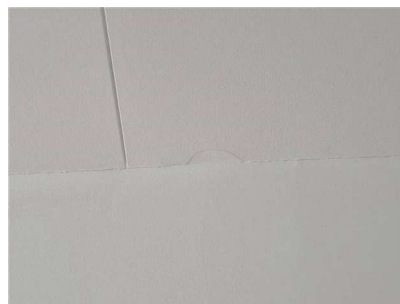
Mindre sprickor förekommer.

Dessa bedöms inte ha uppstått på grund av bakomliggande skador.

Kontroll av konstruktion inte utförd.

Kontroll av konstruktion med fuktmätning är inte utförd då huset är grundlagt med platta på mark med underliggande isolering, denna grundläggning är inte en så kallad riskkonstruktion utan anses vara fuktsäker.

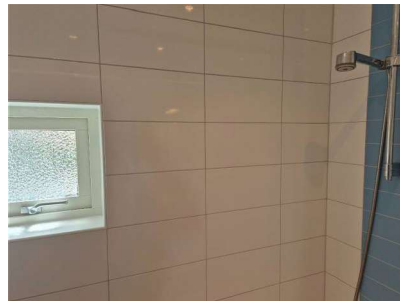
Fönster är olämpligt placerat och täckbricka finns ej för rör genomföringar i vägg vid handfat.

Normala fuktvärden indikerades mot klinker/kakel.

En viss fukt tränger alltid in bakom kakel/klinker via fogarna, detta är helt normalt och innebär inte att tätskiktet/våtrumsisoleringen under kaklet/klinkern är bristfälligt eller ur funktion.

För att minska risken för fuktskador på fönster och väggkonstruktion rekommenderas att man skyddar fönstret mot vattenbegjutning.

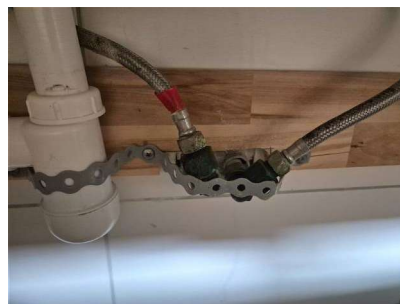
Täckbricka finns inte för rör genomföringar i vägg vid handfat och mindre spricka noterades i porslin.

Normala fuktvärden indikerades mot klinker/kakel.

En viss fukt tränger alltid in bakom kakel/klinker via fogarna, detta är helt normalt och innebär inte att tätskiktet/våtrumsisoleringen under kaklet/klinkern är bristfälligt eller ur funktion.

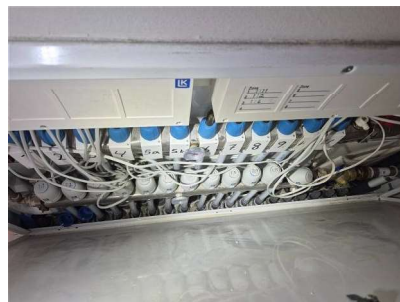
Sprutskydd (plastskydd) saknas i fördelarskåp för att lättare upptäcka eventuella läckage.

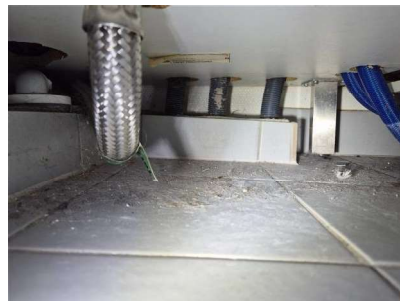
Rör genomföringar finns i golv som är uppbyggda i klack.

Vid uppbyggnaden av utrymmet var detta tillåtet och utförandet anses därför vara fackmässigt utfört. I dagens branschregler är detta inte längre tillåtet.

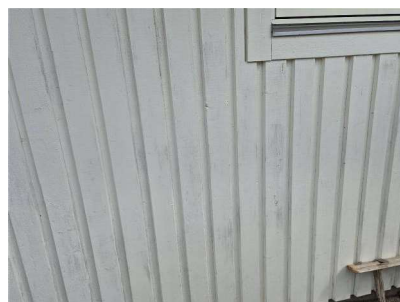
Fasadbeklädnaden med tillhörande träkonstruktioner har färgsläpp och torrsprickor.

För att öka livslängden på fasadbeklädnaden rekommenderas målning och underhåll.

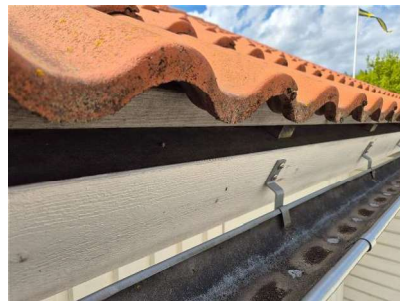
Takfotsplåt saknas och mindre omfattning av mosspåväxt finns på betongpannor.

Vid ogynnsam väderlek kan regnvatten/snö tränga in på underlagstaket med fuktskador som följd.

-----  
Besiktning av yttertaket har genomförts från mark samt anliggande stegen.

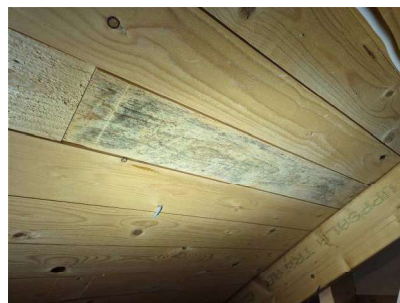
Mindre mängd mikrobiell påväxt finns på underlagstaket.

Detta bedöms uppstått i samband med byggnation.

-----  
Vid kontroll av vinden uppmättes fuktvärden under kritisk fuktnivå för mikrobiell tillväxt och en normal lukt upplevdes.

Fuktkvoten i underlagstak/takbjälkar uppmättes till cirka 8 %. Det finns risk för mikrobiell tillväxt om den relativa fuktigheten (RF) i den omgivande luften är över 75 %. I furuvirke motsvarar det en fuktkvot (FK) på 17 %.
