# Besiktningsprotokoll

Anticimex Försäkringsbesiktning – nivå 1

| Fastighetsadress:<br>Björkvägen 14 | |

| Besiktningsdatum:<br>2025-06-12 | Protokollnummer:<br>69064084 |

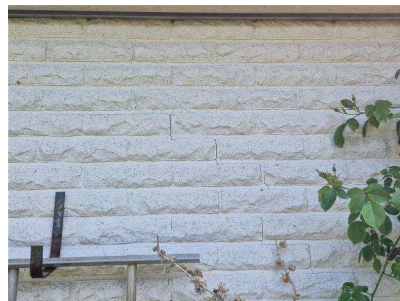
Sprickor finns i fasaden av kalksandsten.

Dessa bedöms inte ha lett till bakomliggande skador.

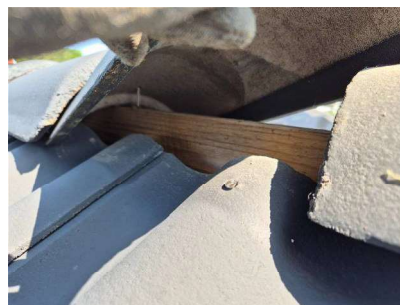
Nockband saknas och mindre omfattning av mosspåväxt finns på betongpannor.

Vid ogynnsam väderlek kan regnvatten/snö tränga in på underlagstaket med fuktskador som följd.

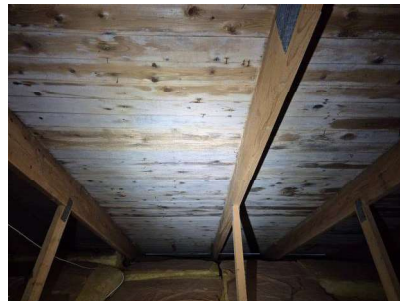
Mikrobiell påväxt finns på underlagstaket.

Detta kan vara ett tecken på att vinden tillförs eller har tillförts fukt inifrån bostaden. Observera att besiktning av bostadens ventilationssystem inte har ingått i uppdraget.

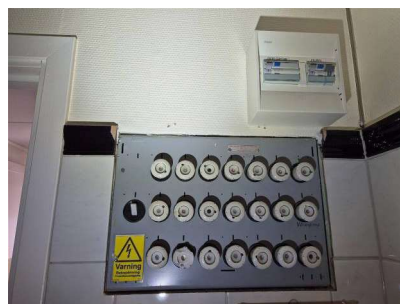
Jordfelsbrytare finns installerad vid elcentralen.

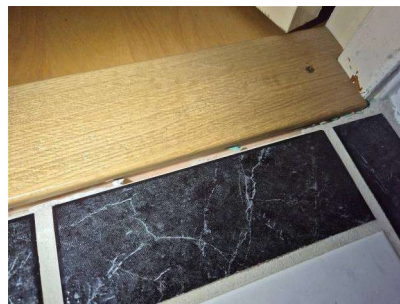
Ursprunglig plastmatta finns under klinkerplattorna där vissa plattor är något lösa samt förekommer sprickor.

Eftersom ytskiktet i utrymmet består av klinker som lagts direkt på befintlig plastmatta kan vidhäftningen mellan klinker och plastmatta vara svår att uppnå. Fler plattor kan därmed släppta från underlaget.

-----  
Utrymmet har äldre yt-/tätskikt.

Funktionen, som innebär att ytskiktet/tätskiktet ska vara vattentätt, kan därmed vara nedsatt.

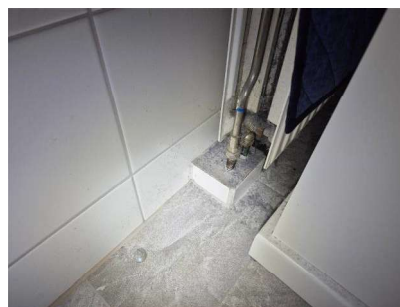
Tätskikt är felmonterat i golvbrunnen där det sticker fram under klämringen och rörgenomföringar finns i golv.

Bristerna medför en ökad risk för att vatten tränger ner i omkringliggande konstruktioner och orsakar fuktskador.

För att minska risken för fuktskador rekommenderas golvbrunnen kontrolleras samt rengöras varsamt och regelbundet. Vidare bör direkt vattenbegjutning kring rören undvikas.

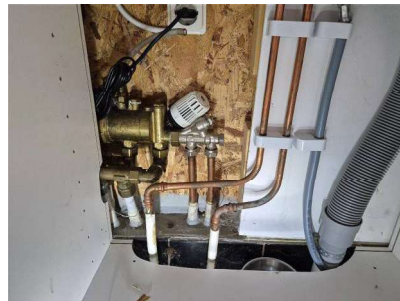
Golvvärmefördelare saknar vattentät botten.

När detta saknas är det svårare att upptäcka eventuella läckage i tid, vilket kan leda till fuktskador i omkringliggande konstruktioner.
