# Besiktningsprotokoll

Anticimex Försäkringsbesiktning – nivå 1

| Fastighetsadress:<br>Vikvägen 12 | |

| Besiktningsdatum:<br>2025-09-05 | Protokollnummer:<br>69233921 |

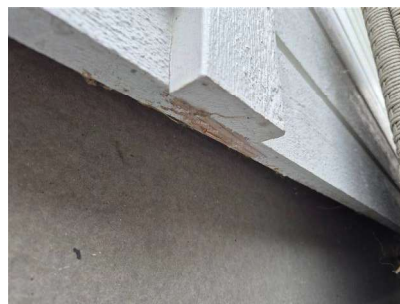
##### Utvändigt / Fasad

Mindre träpartier är enbart grundmålade.

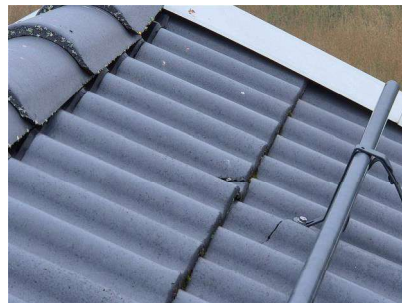
### Utvändigt / Tak

Mindre omfattning av mosspåväxt finns på betongpannor och enstaka pannor är spruckna.

Besiktning av yttertaket har genomförts från mark, anliggande stege samt takstege.

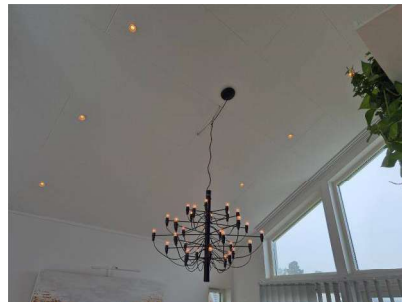
### Utvändigt / Vindar

Delar av underlagstaket har inte kunnat besiktas på grund av parallelltak (isolerat underlagstak).

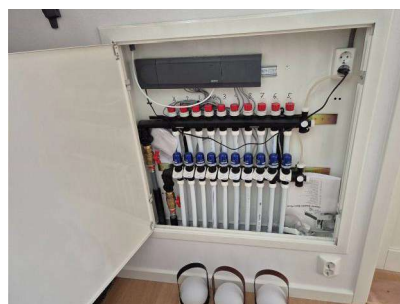
### Entréplan / Vardagsrum

Stängskydd/sprutskydd (plastdetalj) saknas i fördelarskåp.

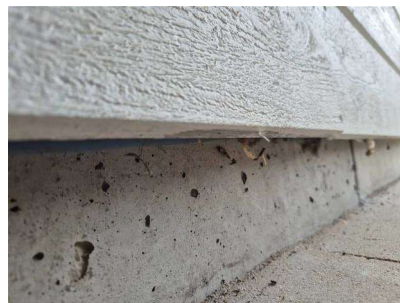
#### Utvändigt / Fasad

Mindre träpartier är enbart grundmålade.

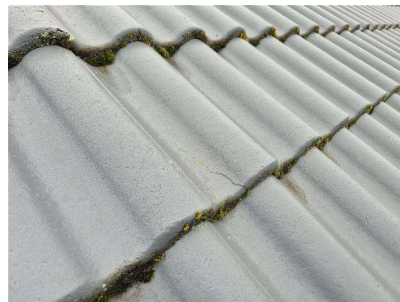
#### Utvändigt / Tak

Mindre omfattning av mosspåväxt finns på betongpannor och enstaka pannor är spruckna.

-----  
Besiktning av yttertaket har genomförts från mark samt anliggande stegen.
