# Besiktningsprotokoll

Anticimex Försäkringsbesiktning – nivå 2

| Fastighetsadress:<br>Sätunavägen 15 | |

| Besiktningsdatum:<br>2025-08-21 | Protokollnummer:<br>69185732 |

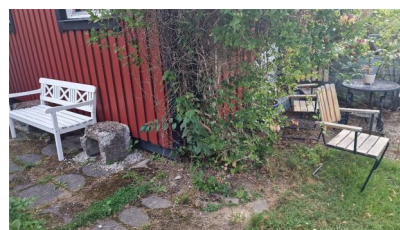
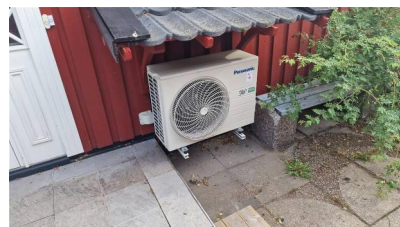
Växter finns i anslutning till grundmur.  
Kondensvatten från luftvärmepumpens utedel leds inte bort från husgrunden.

När det finns rabatter och växter nära grundmuren finns risk att fukt stannar kvar i väggarna. Detta kan i sin tur orsaka invändiga fuktskador. Växternas rötter kan också skada grundmuren och sätta dräneringsledningen ur funktion.

Området närmast huset rekommenderas att vara fritt från växtlighet. Kondensvatten från luftvärmepumpens utedel skall ledas bort.

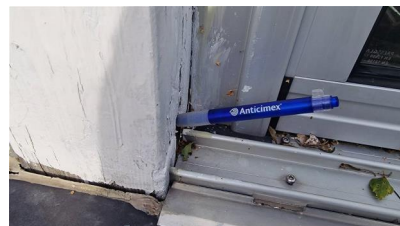
Altanräcke och träkonstruktioner är i behov av målning/underhåll.  
Rötskador finns lokalt i stolpar.

Altanräcke och träkonstruktioner där målningsbehov finns riskerar att få fukt- och rötskador på grund av sämre vattenavvisande förmåga.

Vi rekommenderar att du utför målning/underhåll av altan.

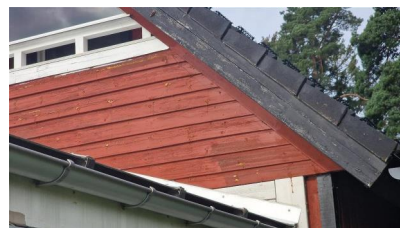
Fasadpanelen är i behov av målning/underhåll.

För att öka livslängden på fasadbeklädnaden rekommenderas målning och underhåll.

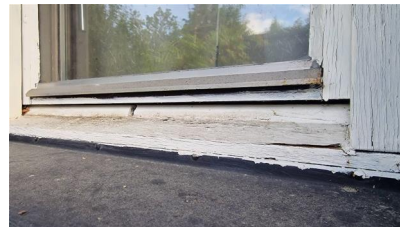
Isolerglas är delvis äldre.  
Målningsbehov finns.

Befintliga fönster är äldre vilket betyder att tätningen mellan fönsterrutorna kan vara sämre. Detta kan leda till att missfärgning/imma kan uppstå mellan glasrutorna.

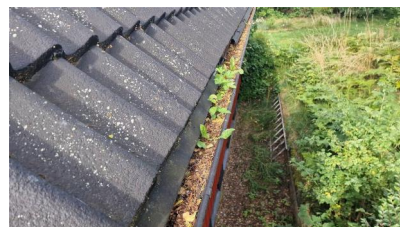
Hängrännor är skräpfyllda.

Eftersom hängrännor är fulla med skräp finns risk för fuktskador på fasad och sockel då vatten kan svämma över.

För att förhindra översvämning rekommenderas rensning av hängrännor.

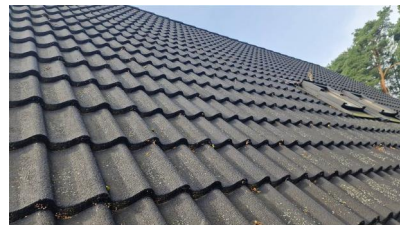
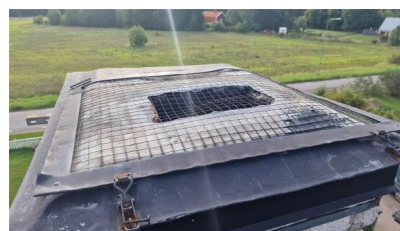
Yttertaket är äldre.  
Väderskydd finns ej på skorstenen.

Takpannor, plåtdetaljer och underlagspapp har enligt vår bedömning en begränsad livslängd. Eftersom husets taktäckning är äldre har det ett minskat motstånd mot vatteninträngning. Detta i sin tur kan leda till fuktskador på träläkt och vidare ner i underliggande konstruktioner.

Stora delar av taket täcks av solpaneler och är ej besiktningsbart.

Taket har sedan en tid passerat sin tekniska livslängd och du som köpare bör ta höjd för ett kommande takbyte. I samband med detta bör även takfönster bytas ut.

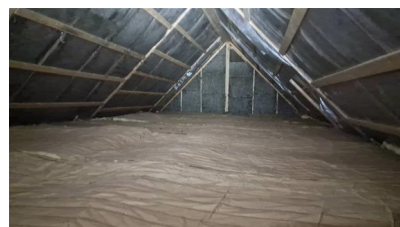
Vindsutrymmet saknar landgångar.

Vindsutrymmet kunde inte besiktas eftersom landgångar saknas.

Vi rekommenderar en kompletterande besiktning när landgång monterats.

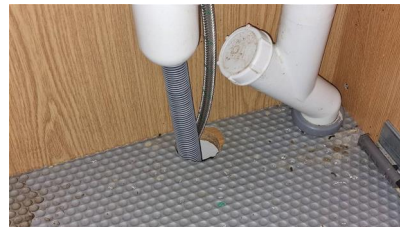
Fuktskydd finns i diskbänksskåp men saknar uppvik och tätar ej runt genomföringar.

Fuktskydd finns inte under kyl/frys

Utan fuktskydd är det svårt att upptäcka läckage från rörledningar. Vatten kan då tränga in i omkringliggande konstruktioner och orsaka fuktskador.

För att upptäcka eventuella läckage, installera ett fuktskydd.

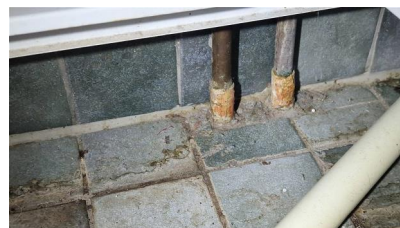
Rör genomföringar finns i golv.

Golvbrunnen är placerad något för nära väggen.

Rör genomföringar i golvet medför en ökad risk för att vatten tränger ner i omkringliggande konstruktioner och orsakar fuktskador.

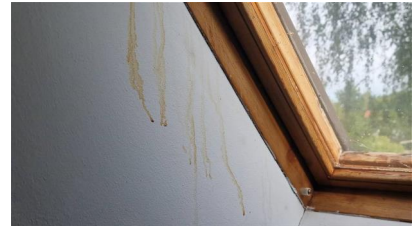
Rinnmärken samt missformningar finns runt takfönster.

Fuktfläckar kan bero på olika saker, och kan vara ett tecken på en tidigare eller en pågående fuktskada.

Vi rekommenderar en fördjupad undersökning för att bedöma orsak och omfattning.

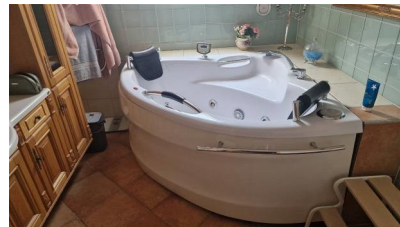
Golvbrunnen under badkaret är ej åtkomlig för inspektion.

Vi rekommenderar en kompletterande besiktning när brunnen är åtkomlig och rengjord.

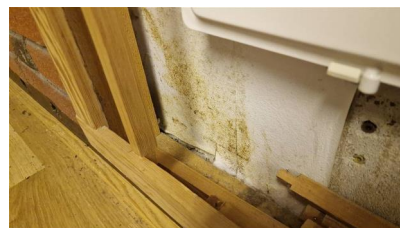
I källaren noteras en svagt avvikande lukt av mikrobiell karaktär och förhöjda fuktvärden noteras.

Vid kontroll av konstruktion uppmättes fuktvärden över kritisk fuktnivå för mikrobiell tillväxt och en svag mikrobiell lukt upplevdes.

Fuktkvoten uppmättes till 18 - 19 %.

Mikrobiell påväxt finns.

Har man som köpare för avsikt att ha dessa utrymmen som bodelar bör man byta ut materialet till en mer fuktsäker konstruktion.

Vi rekommenderar en fördjupad undersökning för att bedöma orsak och omfattning. Det är viktigt att tänka på att denna rekommendation om fördjupad undersökning gäller hela den påreglade väggkonstruktionen samt den uppreglade golvkonstruktionen.

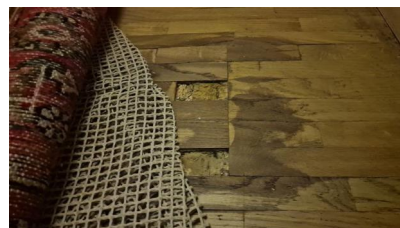
Golvet har fuktfläckar, golvbeklädningen har släppt lokalt.

Fuktfläckar kan bero på olika saker, och kan vara ett tecken på en tidigare eller en pågående fuktskada.

Se även noteringar under "Källarplan/Allmänt" gällande rekommendation om fördjupad undersökning.

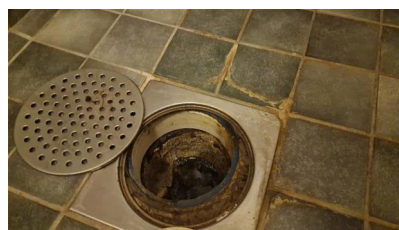
Golvbrunnen är inte utbytt i samband med renovering.

Risk finns att det nya tätskiktet inte har kunnat anslutas till golvbrunnen på ett riktigt sätt, vilket kan leda till fuktskador i omkringliggande konstruktioner.

Vidare noteras att enstaka klinkerplatta är spräckt.

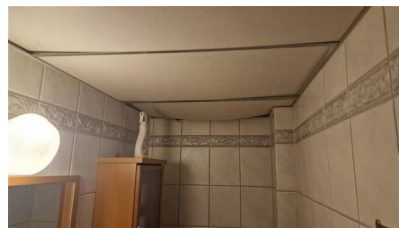
Taket hänger.

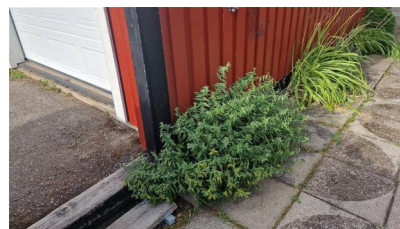
Växter finns i anslutning till grundmur.

När det finns rabatter och växter nära grundmuren finns risk att fukt stannar kvar i väggarna. Detta kan i sin tur orsaka invändiga fuktskador. Växternas rötter kan också skada grundmuren och sätta dräneringsledningen ur funktion.

Området närmast huset rekommenderas att vara fritt från växtlighet.

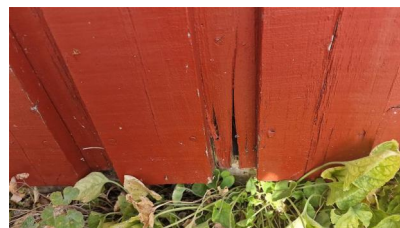
Enstaka panelbrädor har mindre rötskador.  
Fasadpanelen är i behov av målning/underhåll.

För att öka livslängden på fasadbeklädnaden rekommenderas målning och underhåll. I samband med ommålning rekommenderas att de rötskadade panelbrädorna byts ut.

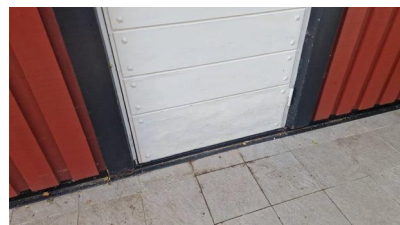
Dörr är i behov av målning och underhåll.

För att öka livslängden på dörr rekommenderas målning och underhåll.

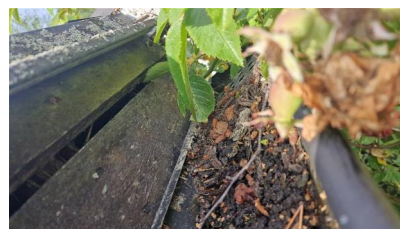
Hängrännor är skräpfyllda.

Eftersom hängrännor är fulla med skräp finns risk för fuktskador på fasad och sockel då vatten kan svämma över.

För att förhindra översvämning rekommenderas rensning av hängrännor.

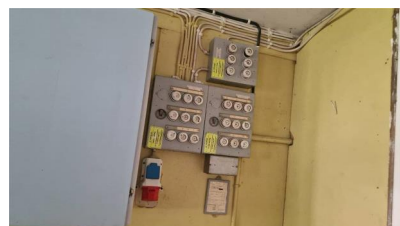
Jordfelsbrytare finns ej.

Det finns inget krav att hus byggda före år 2000 ska ha jordfelsbrytare. Jordfelsbrytaren minskar dock risken för personskador och brand orsakade av elanläggningen.

Kontakta en elektriker för kontroll och åtgärd.

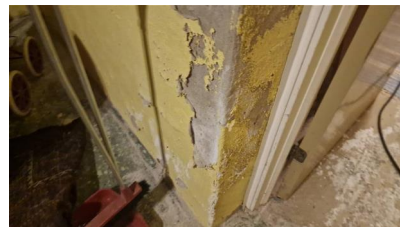
Puts- och färgsläpp finns på källarväggar.

Puts- och färg som släppt från underlaget invändigt på källarytterväggarna är ett tecken på att källarens utvändiga fuktskydd inte längre fungerar tillfredsställande.

För att åtgärda detta måste källarens utvändiga fuktskydd förbättras. Läs Anticimex faktablad om källare för tips och råd.

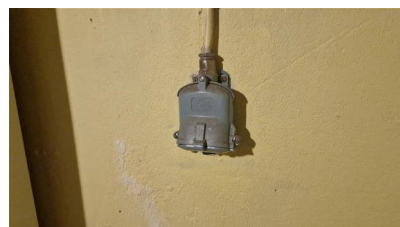
3-fasuttag i metall finns.

Denna typ av uttag tillverkas inte längre då de anses medföra en stor risk för personskada.

Kontakta en elektriker för kontroll och åtgärd.
