# Besiktningsprotokoll

Anticimex Försäkringsbesiktning – nivå 1

| Fastighetsadress:<br>Klarbärgsgatan 11 | |

| Besiktningsdatum:<br>2025-08-25 | Protokollnummer:<br>69183675 |

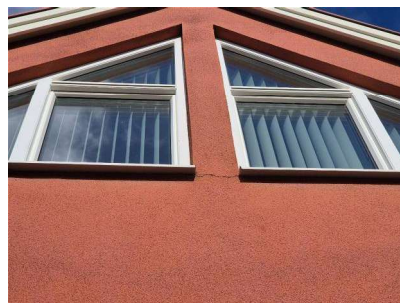
Enstegstätad putsad fasad mot träregelstomme med otätheter.

Ytterväggskonstruktionen med en odränerad putsad fasad på en isolering som har en bakomliggande skiva av organiskt material är ur fuktsynpunkt en riskabel konstruktion. Om fukt kommer in i väggkonstruktionen har den svårt att torka ut, vilket kan orsaka fuktskador i bakomliggande konstruktion. Risk för inträngning av fukt är störst vid otätheter runt fönster/dörrar, balkonganslutningar samt vid sprickor i putsen. Risk för skador ökar på fasader mot väderutsatta lägen.

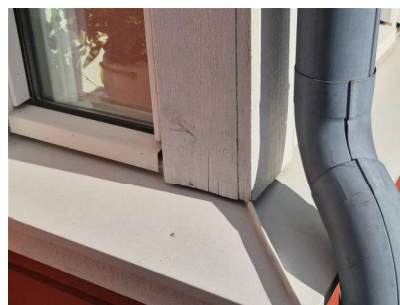
Träkonstruktioner har färgsläpp och torrsprickor.

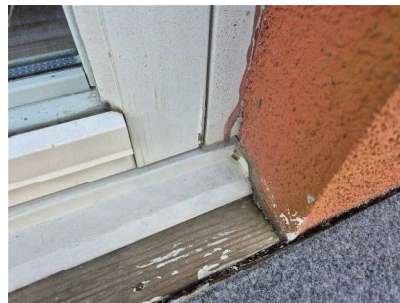
Dörrar har färgsläpp och torrsprickor. Vidare är tröskelbleck otäta vid infästningar.

Träkonstruktioner där målningsbehov finns samt brister i plåtdetaljer, riskerar att få fukt- och rötskador på grund av sämre vattenavvisande förmåga.

För att öka livslängden på dörrar rekommenderas målning och underhåll.

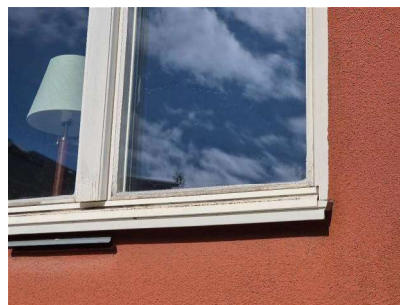
Fönster har färgsläpp och torrsprickor. Vidare är fönsterbleck otäta vid infästningar.

Träkonstruktioner där målningsbehov finns samt brister i plåtdetaljer, riskerar att få fukt- och rötskador på grund av sämre vattenavvisande förmåga.

För att öka livslängden på fönster rekommenderas målning och underhåll.

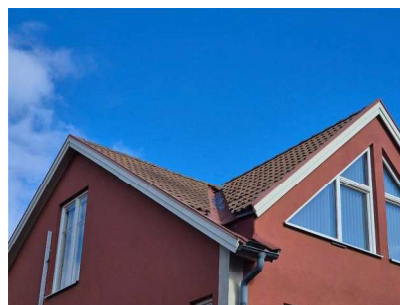
Mospåväxt finns på betongpannor och plåtdetaljer har färgsläpp.

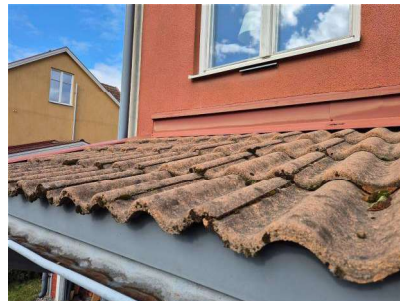
Mosspåväxt finns på betongpannor och takfotsplåt är inte placerad under underlagspappen.

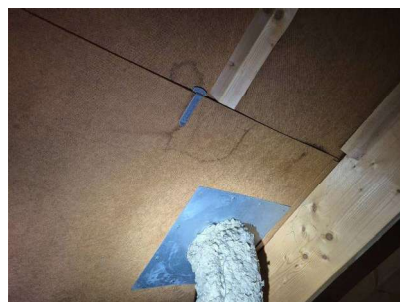
Delar av underlagstaket består av boardskivor där fuktfläckar finns (vilket dock är vanligt förekommande för denna typ av takkonstruktion).

Eftersom delar av underlagstaket består av boardskivor utan yttre täckning av papp under takbeklädnaden, finns risk vid ogynnsam väderlek att regnvatten/snö tränger in i skivskarvar med läckage som följd. Med tiden kan även skivorna drabbas av fuktskador.

Med denna typ av underlagstak är det av extra betydelse att ovanpåliggande betongpannor är hela, ligger i rätt läge samt är fria från mosspåväxt.

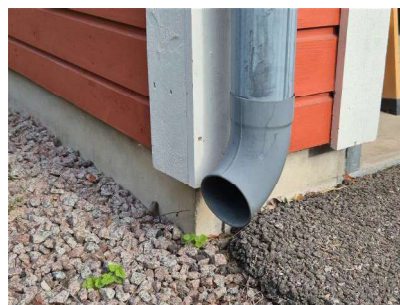
- Underlagstaket består av boardskivor
- Stuprör är inte anslutna till markledning
- Träkonstruktioner har färgsläpp och torrsprickor

Eftersom underlagstaket består av boardskivor utan yttre täckning av papp under takbeklädnaden, finns risk vid ogynnsam väderlek att regnvatten/snö tränger in i skivskarvar med läckage som följd. Med tiden kan även skivorna drabbas av fuktskador.
