# Besiktningsprotokoll

Anticimex Försäkringsbesiktning – nivå 1

| Fastighetsbeteckning:<br>Sunnersta 155:22 | |

| Besiktningsdatum:<br>2025-12-08 | Protokollnummer:<br>69440306 |

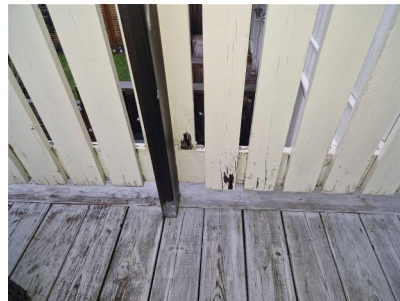
Altanräcke och träkonstruktioner är i behov av målning/underhåll. Altanräcke har rötskador.

Altanräcke och träkonstruktioner där målningsbehov finns riskerar att få fukt- och rötskador på grund av sämre vattenavvisande förmåga.

Vi rekommenderar att du utför målning/underhåll av altan. I samband med målning/underhåll rekommenderas att de rötskadade Altanräcke byts ut.

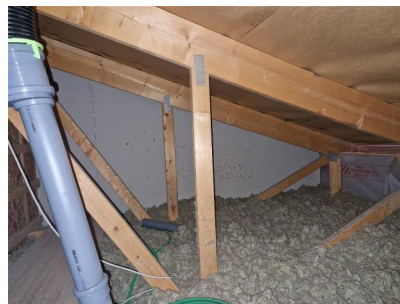
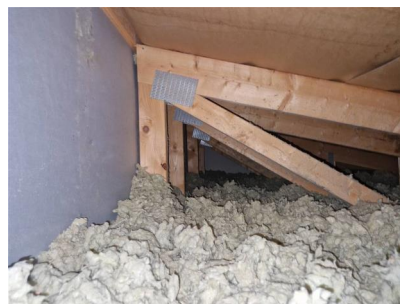
Underlagstaket består av träfiberskivor.

Eftersom underlagstaket består av träfiberskivor utan yttre täckning av papp under takbeklädningen, finns risk vid ogynnsam väderlek att regnvatten/snö tränger in i skivskarvar med läckage på vindsutrymmet som följd. Med tiden kan även träfiberskivorna drabbas av fuktskador.

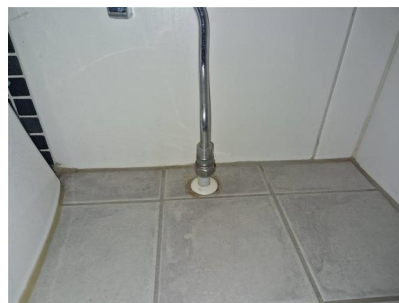
Rör genomföring finns i golv.

Rör genomföringar i golvet medför en ökad risk för att vatten tränger ner i omkringliggande konstruktioner och orsakar fuktskador.

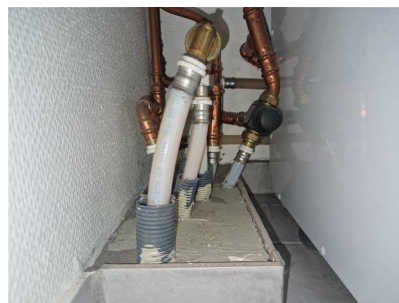
Rör genomföring finns i golv.

Rör genomföringar i golvet medför en ökad risk för att vatten tränger ner i omkringliggande konstruktioner och orsakar fuktskador.

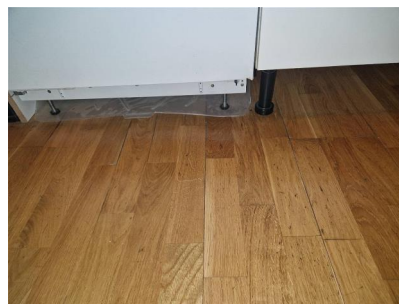
Missfärgning och mindre skador har uppstått på golvet vid diskmaskinen. Enligt uppgift beror detta på ett läckage. Försäkringsbolag och hantverkare har inspekterat skadan, och den kommer att åtgärdas

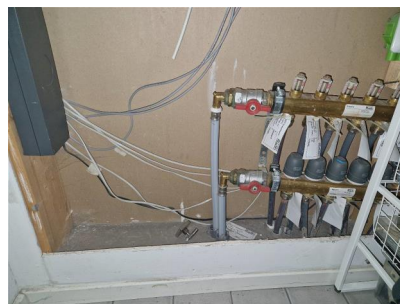
Rörslits saknar vattentät botten.

En rörslits ska ha en vattentät botten och vara försedd med skvallerrör. När det saknas ökar risken för att ett läckage inte upptäcks i tid. Det kan leda till fuktskador i omkringliggande konstruktioner.

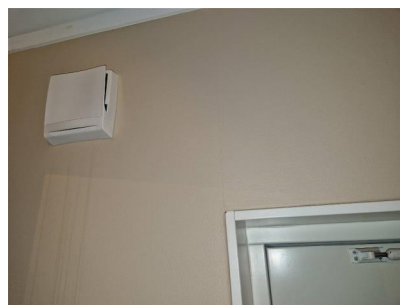
Mindre Sprickor finns i vägg.  
Dessa bedöms inte ha lett till bakomliggande skador.

I övrigt noterades rinnmärken på väggen vid en av tilluftsventilerna. Detta bedöms som mindre kondensvatten och har inte orsakat några följdschador. Fuktindikering i området gav inga anmärkningar.

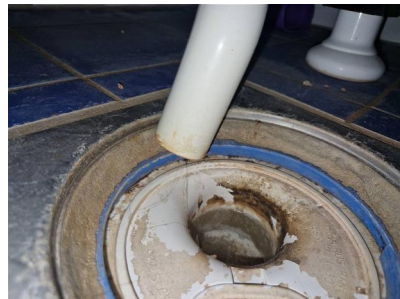
Tätskikt är felmonterat i golvbrunnen. brunnsmanschett sticker ut under klämring

När tätskikt är felmonterat i golvbrunnen innebär det risk för fuktskador. Vatten kan tränga ner i omkringliggande konstruktioner med fuktrelaterade skador som följd.
