# Besiktningsprotokoll

Anticimex Försäkringsbesiktning – nivå 1

| Fastighetsadress:<br>Flottiljgatan 70 | |

| Besiktningsdatum:<br>2026-02-25 | Protokollnummer:<br>69568862 |

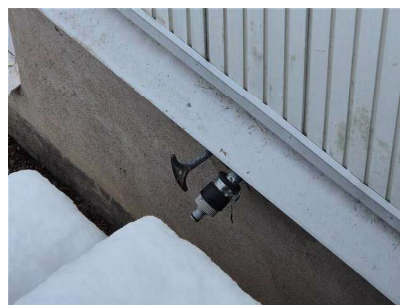
Vattenutkastaren är inte frostsäker.

När vattenutkastaren inte är frostsäker ökar risken för att den ska frysa sönder och orsaka vattenskada.

Sprickor finns i sockel.

Dessa bedöms inte ha lett till bakomliggande skador.

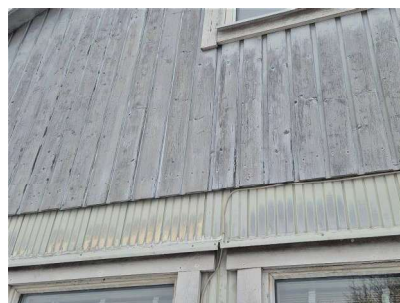
Fasaden av plåt har färgsläpp och sprickor.

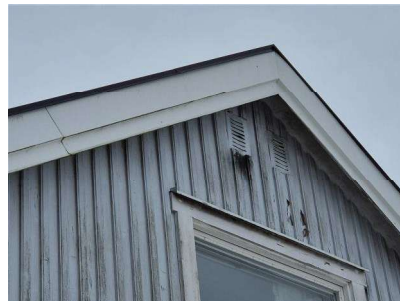
Fasadbeklädnaden med tillhörande träkonstruktioner har rötskador, färgsläpp och torrsprickor.

Fasadbeklädnad samt träkonstruktioner där målningsbehov finns riskerar få mer fukt- och rötskador på grund av sämre vattenavvisande förmåga.

För att öka livslängden på fasadbeklädnaden rekommenderas målning och underhåll. I samband med ommålningen bör de rötskadade brädorna bytas ut för att undvika följdskador.

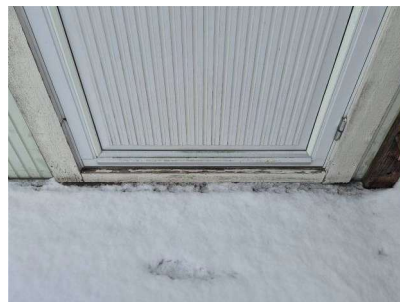
Dörrar har färgsläpp och torrsprickor.

För att öka livslängden på dörrar rekommenderas målning och underhåll.

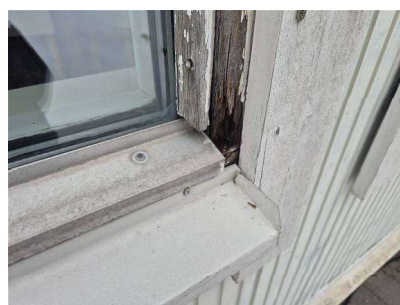
Fönster har rötskador, färgsläpp och torrsprickor. Vidare är fönster- samt överbleck otäta vid infästningar. Därtill är en glasruta sprucken.

Träkonstruktioner där målningsbehov finns samt brister i plåtdetaljer, riskerar få mer fukt- och rötskador på grund av sämre vattenavvisande förmåga.

För att öka livslängden på fönster rekommenderas målning och underhåll, alternativt byte. Kontakta glasmästare för åtgärdsförslag och bedömning av omfattningen av ett eventuellt fönsterbyte.

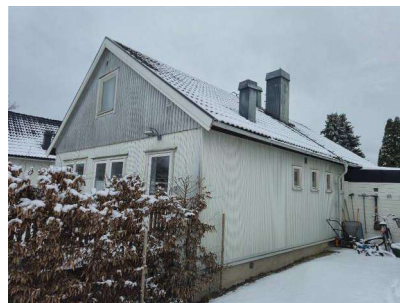
Yttertaket var snötäckt vid besiktningen.

Då yttertaket var snötäckt vid besiktningstillfället kunde inte besiktning av taket genomföras.

Vi rekommenderar en kompletterande besiktning när taket är fritt från snö.

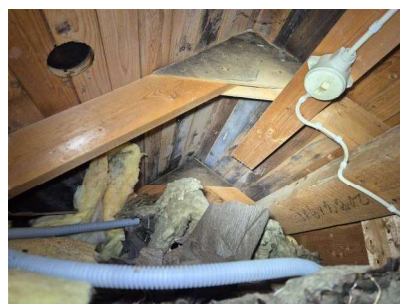
Nockvinden kunde inte besiktas på grund av för trångt utrymme.

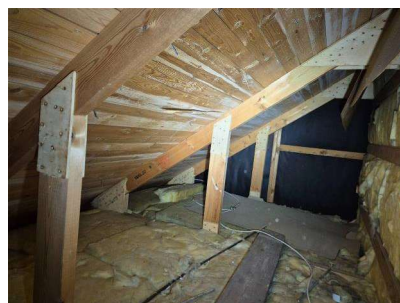
Mikrobiell påväxt finns på underlagstaket.

Detta kan vara ett tecken på att vindarna tillförs fukt inifrån bostaden.

För att komma tillrätta med detta kan fukttillförseln inifrån bostaden behöva minskas. Det kan göras genom att ventilationen i bostaden förbättras samt att eventuella otätheter i vindsbjälklagen (tak-/väggvinklar, taklucka med mera) tätas. Läs gärna bifogat Anticimex faktablad om ouppvärmda vindsutrymmen för tips och råd.

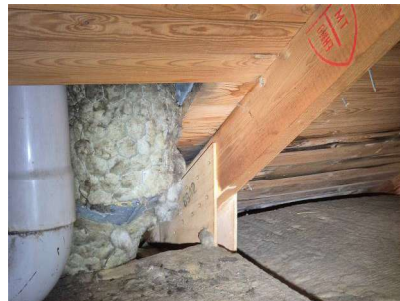
Vindarna är tilläggsisolerade.

Eftersom vindsbjälklagen tilläggsisolerats har klimatet på vindsutrymmena ändrats, främst vintertid. Detta i sin tur kan leda till uppfuktning av underlagstaketets insida, vilket kan resultera i mikrobiella skador (angrepp av mikroorganismer).

Underlagstaket har äldre fuktfläckar.

Noterade fuktfläckar uppstod innan takomläggningen.

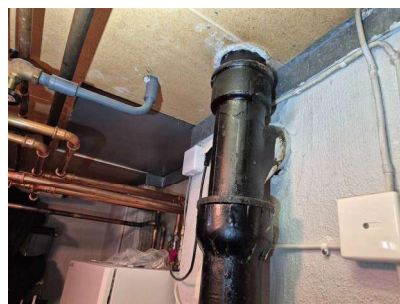
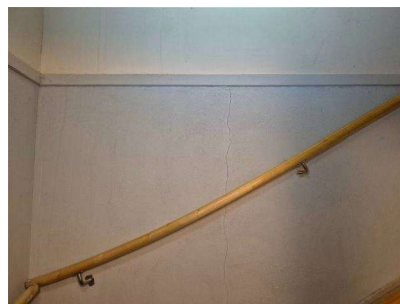
Sprickor finns i väggar.

Dessa bedöms inte ha uppstått på grund av bakomliggande skador.

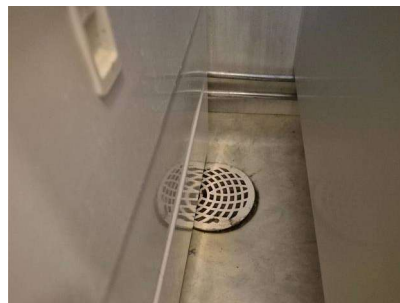
Våtutrymmet är äldre och har passerat tiden för sin tekniska livslängd.

- Golvbrunnen är äldre
- Golvbrunnen är placerad för nära väggen
- Lågpunkter förekommer i golvlutningen
- Otäta skarvar finns i väggbeklädnaden
- Fönstret är olämpligt placerat i bad- och duschzon

Eftersom funktionen, som innebär att ytskiktet/tätskiktet ska vara vattentätt, kan vara nedsatt finns en ökad risk att vatten tränger igenom med vattenskador i omkringliggande konstruktioner som följd.

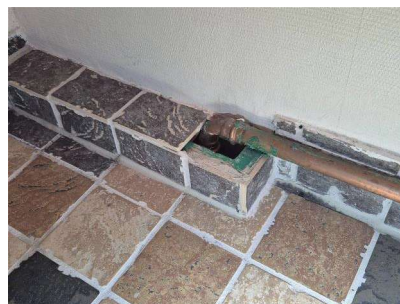
Följande brister noterades i utrymmet:

- Den äldre golvbrunnen byttes inte ut i samband med renoveringen
- Golvbrunnen är placerad för nära väggen
- Förhöjningsring finns i golvbrunn tillverkad innan år 1991
- Större håligheter finns kring genomföringar i golvbeklädnaden
- Lågpunkter förekommer i golvlutningen

Bristerna medför en ökad risk för att vatten tränger ner i omkringliggande konstruktioner och orsakar fuktskador.

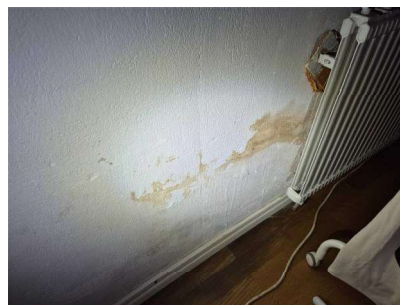
Puts- och färgsläpp samt missfärgningar finns på källarväggar och golv.

Puts- och färg som släppt från underlaget invändigt på källarytterväggarna är ett tecken på att källarens utvändiga fuktskydd inte längre fungerar tillfredsställande.

För att åtgärda detta måste källarens utvändiga fuktskydd förbättras. Läs gärna bifogat Anticimex faktablad om källare för tips och råd.

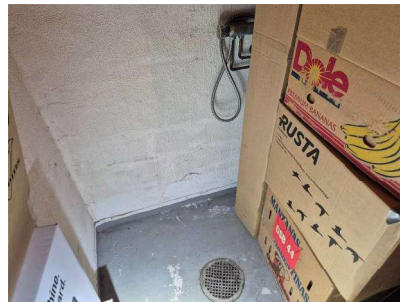
Gjutjärnsbrunnen är äldre och rostig.

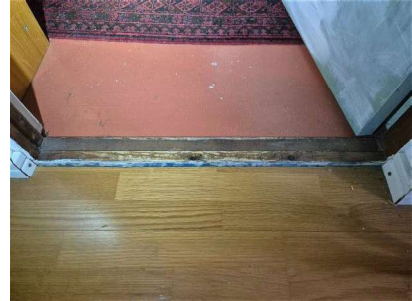
Ytskikt dikt an betongsulan som inte är mekaniskt ventilerad är en riskkonstruktion.

Risk för mikrobiella skador (angrepp av mikroorganismer) finns om fuktigheten är hög i konstruktionen och om det finns organiskt material kvar på betongplattan. Detta kan i sin tur leda till att mikrobiell lukt sprids till boendemiljön.

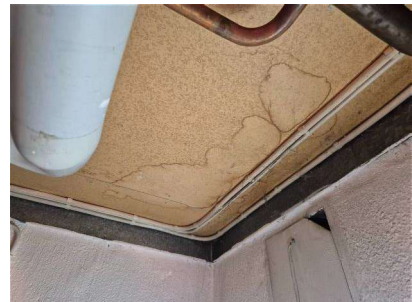
Fuktfläckar noterades på innertaket och gjutjärnsbrunnen är äldre samt rostig.

Vid fuktindikering kring fläckarna uppmättes inga förhöjda fuktvärden.

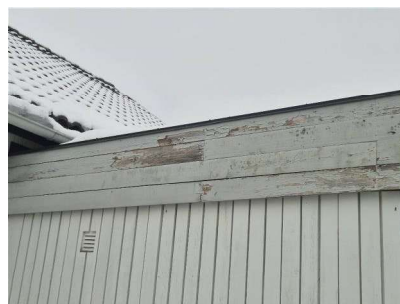
Fasadbeklädnaden med tillhörande träkonstruktioner har rötskador, färgsläpp och torrsprickor.

Fasadbeklädnad samt träkonstruktioner där målningsbehov finns riskerar få mer fukt- och rötskador på grund av sämre vattenavvisande förmåga.

För att öka livslängden på fasadbeklädnaden rekommenderas målning och underhåll. I samband med ommålningen bör de rötskadade brädorna bytas ut för att undvika följdskador.

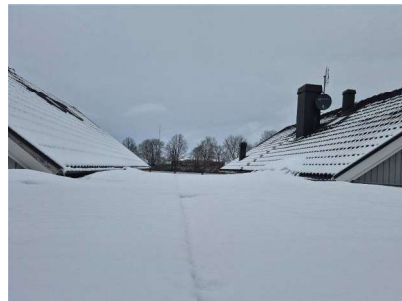
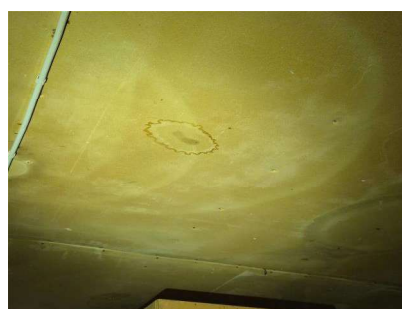
Yttertaket var snötäckt vid besiktningen.

Då yttertaket var snötäckt vid besiktningstillfället kunde inte besiktning av taket genomföras.

Underlagstaket har inte kunnat besiktas på grund av parallelltak (isolerat underlagstak). Vidare finns fuktfläckar på innertaket som enligt fastighetsägaren uppstod innan takomläggningen genomförd av tidigare ägare.

Vi rekommenderar en kompletterande besiktning när taket är fritt från snö.
