# Besiktningsprotokoll

Anticimex Försäkringsbesiktning – nivå 1

| Fastighetsadress:<br>Elias Friesgatan 4 | |

| Besiktningsdatum:<br>2025-10-28 | Protokollnummer:<br>69301447 |

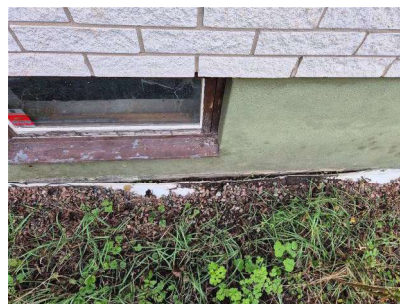
Delar av det utvändiga fuktskyddet ligger oskyddat ovan mark där partier har släppt från sockeln. Vidare förekommer sprickor samt puts- och färgsläpp i sockeln.

Risk finns att det utvändiga fuktskyddet skadas och funktionen försämras.

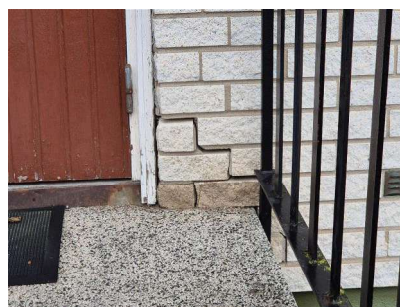
Sprickor finns i tegelfasaden där även enstaka tegelstenar är lösa.

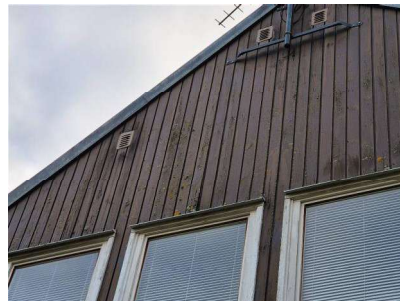
Delar av fasadbeklädnaden med tillhörande träkonstruktioner har rötskador, färgsläpp och torrsprickor.

För att öka livslängden på fasadbeklädnaden rekommenderas målning och underhåll där behov förekommer. I samband med ommålningen bör de rötskadade brädorna bytas ut för att undvika följdskador.

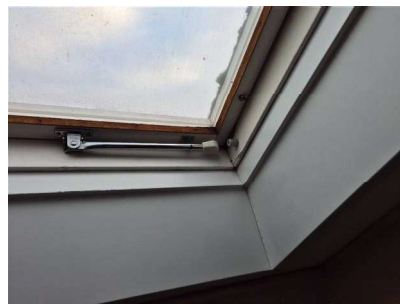
Äldre takfönster är att betrakta som en riskkonstruktion.

Risk finns för fuktskador i kringliggande konstruktioner.

Vissa fönster har färgsläpp och torrsprickor. Vidare är en glasruta sprucken.

För att öka livslängden på fönster rekommenderas målning och underhåll där behov förekommer.

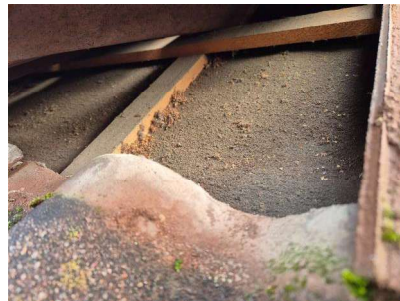
Yttertaket är äldre. Vidare finns mosspåväxt på betongpannor samt finns ingen takfotsplåt.

Takpannor, plåtdetaljer och underlagspapp har enligt vår bedömning en begränsad livslängd. Eftersom husets taktäckning är äldre har det ett minskat motstånd mot vatteninträngning. Detta i sin tur kan leda till fuktskador på träläkt och vidare ner i underliggande konstruktioner.

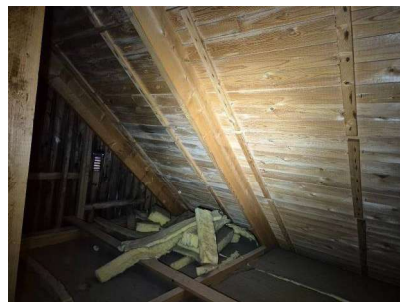
Mikrobiell påväxt finns på underlagstaket.

Detta kan vara ett tecken på att vindarna tillförs fukt inifrån bostaden.

För att komma tillrätta med detta kan fukttillförseln inifrån bostaden behöva minskas. Det kan göras genom att ventilationen i bostaden förbättras samt att eventuella otätheter i vindsbjälklagen (tak-/väggvinklar, taklucka med mera) tätas. Läs gärna bifogat Anticimex faktablad om ouppvärmda vindsutrymmen för tips och råd.

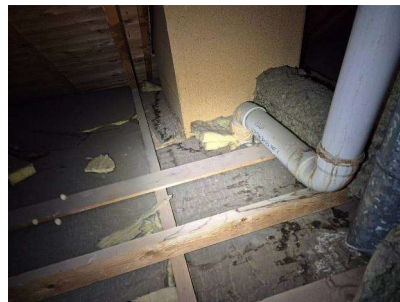
Fuktfäckor finns i isoleringen för vindsbjälklaget.

Fuktfäckor kan bero på olika saker.

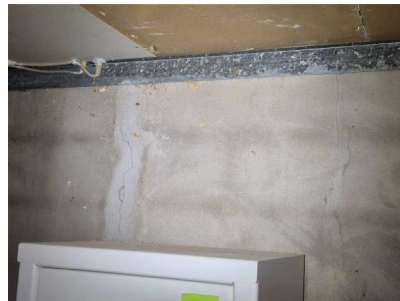
Sprickor förekommer.

Dessa bedöms inte har uppstått på grund av bakomliggande skador.

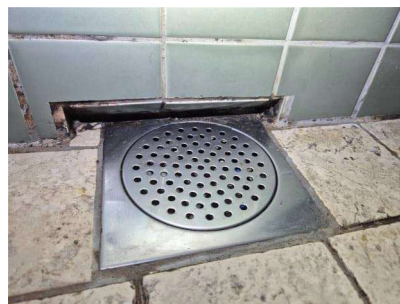
Följande noterades i våtutrymmet:

- Den äldre golvbrunnen byttes inte ut i samband med renoveringen
- Golvbrunnen är placerad för nära väggen
- Rör genomföringar finns i vägg vid plats för dusch
- Fönstret är olämpligt placerat i duschzon

Bristerna medför en ökad risk för att vatten tränger ner i omkringliggande konstruktioner och orsakar fuktskador.

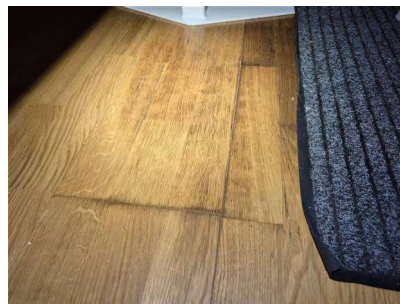
Fuktfläckar noterades på golvytskiktet.

Detta bedöms inte har lett till kringliggande skador.

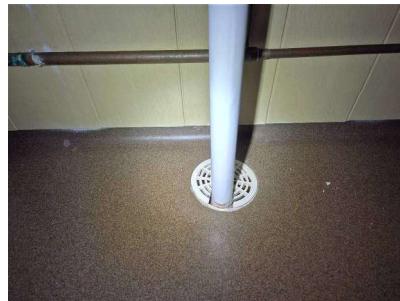
Våtutrymmet är äldre och har passerat tiden för sin tekniska livslängd.

- Golvbrunnen är äldre
- Golvbrunnen är placerad för nära väggen
- Lågpunkter förekommer i golvlutningen

Eftersom funktionen, som innebär att ytskiktet/tätskiktet ska vara vattentätt, kan vara nedsatt finns en ökad risk att vatten tränger igenom med vattenskador i omkringliggande konstruktioner som följd.

Renovering av utrymmet rekommenderas. Läs gärna mer på [www.bkr.se](http://www.bkr.se), [www.gvk.se](http://www.gvk.se) och [www.sakervatten.se](http://www.sakervatten.se) vid val av framtida våtrumsentreprenör.

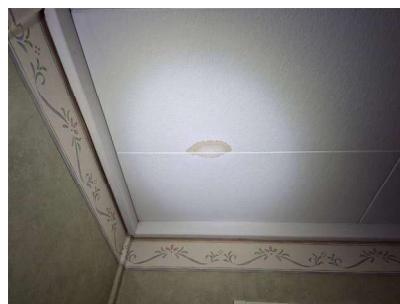
Fuktfläck noterades i innertaket.

Fuktfläckar kan bero på olika saker.

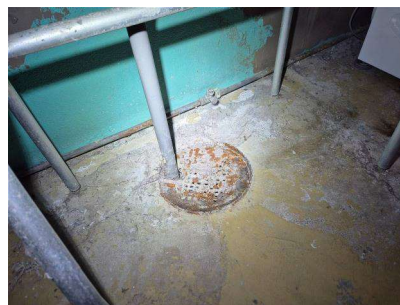
Gjutjärnsbrunnen är äldre och rostig.

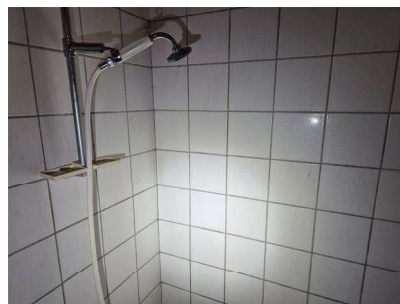
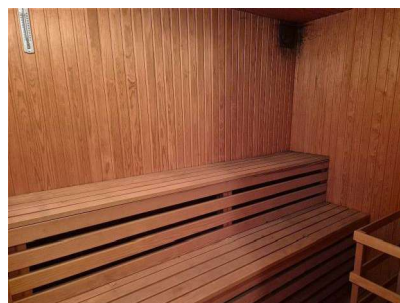
Våtrummet är äldre och har passerat tiden för sin tekniska livslängd. Vidare noterades följande i rummet:

- Golvbrunnen är äldre
- Sprickor förekommer i kakelplattor

Eftersom funktionen, som innebär att ytskiktet/tätskiktet ska vara vattentätt, kan vara nedsatt finns en ökad risk att vatten tränger igenom med vattenskador i omkringliggande konstruktioner som följd.

Befintlig påreglad yttervägg på källargrundmur är en riskkonstruktion.

Befintlig påreglad vägg riskerar att drabbas av fuktskador på grund av naturlig fuktpåverkan. Detta i sin tur kan leda till mikrobiella skador (angrepp av mikroorganismer) som kan resultera i att mikrobiell lukt sprids till boendemiljön.

Renovering av utrymmet rekommenderas. Läs gärna mer på [www.bkr.se](http://www.bkr.se), [www.gvk.se](http://www.gvk.se) och [www.sakervatten.se](http://www.sakervatten.se) vid val av framtida våtrumsentreprenör.

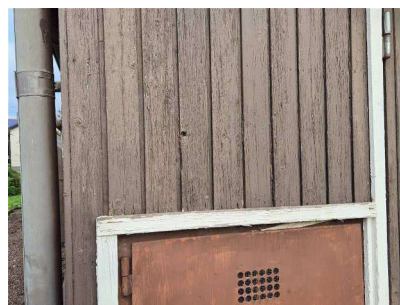
Fasadbeklädnaden med tillhörande träkonstruktioner har rötskador, färgsläpp och torrsprickor.

För att öka livslängden på fasadbeklädnaden rekommenderas målning och underhåll. I samband med ommålningen bör de rötskadade brädorna bytas ut för att undvika följdskador.

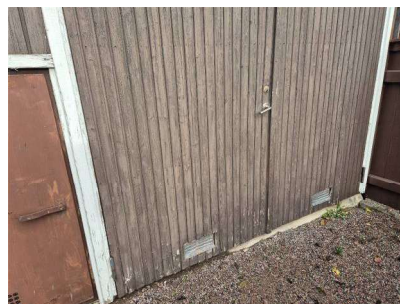
Garageport samt dörr har färgsläpp och torrsprickor.

För att öka livslängden på garageport samt dörr rekommenderas målning och underhåll.

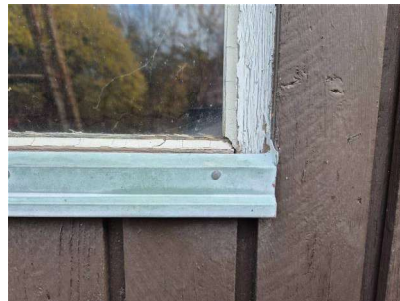
Fönster har färgsläpp och torrsprickor. Vidare är fönsterbleck otäta vid infästningar.

För att öka livslängden på fönster rekommenderas målning och underhåll.

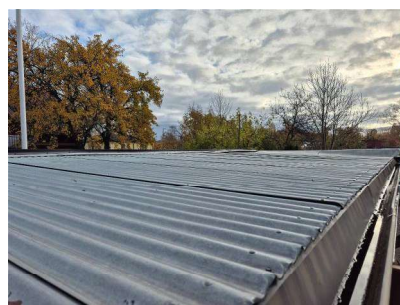
Yttertaket är äldre och aktuell takbeklädnad är inte anpassad för den låga lutningen. Vidare förekommer otätheter.

Yttertaket har enligt vår bedömning en begränsad livslängd. Eftersom garagets taktäckning är äldre har det ett minskat motstånd mot vatteninträngning. Detta i sin tur kan leda till fuktskador på träläkt och vidare ner i underliggande konstruktioner.

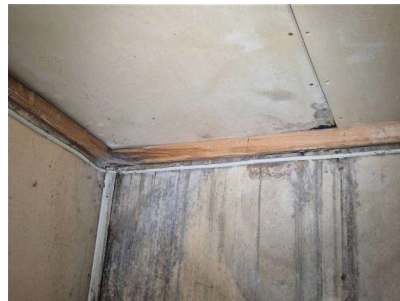
Fuktfäckar och rinnmärken finns på innertak samt väggar.

Fuktfäckar kan bero på olika saker, och kan vara ett tecken på en tidigare eller ett pågående läckage.

Vi rekommenderar en fördjupad undersökning för att bedöma orsak och omfattning. Förslagsvis kan takentreprenör kontaktas för kontroll samt åtgärd.
